AGENȚIA DE INVESTIGARE FERROVIARĂ ROMÂNĂ - AGIFER

RAPORT DE INVESTIGARE

privind accidentul feroviar produs la data de 15.03.2017, pe secția de circulație Satu Mare – Baia Mare, între halta de mișcare Bușag și stația CFR Baia Mare, în circulația trenului de călători regio nr. 4313, prin deraierea ultimei osii la vagonul remorcă LVS 538

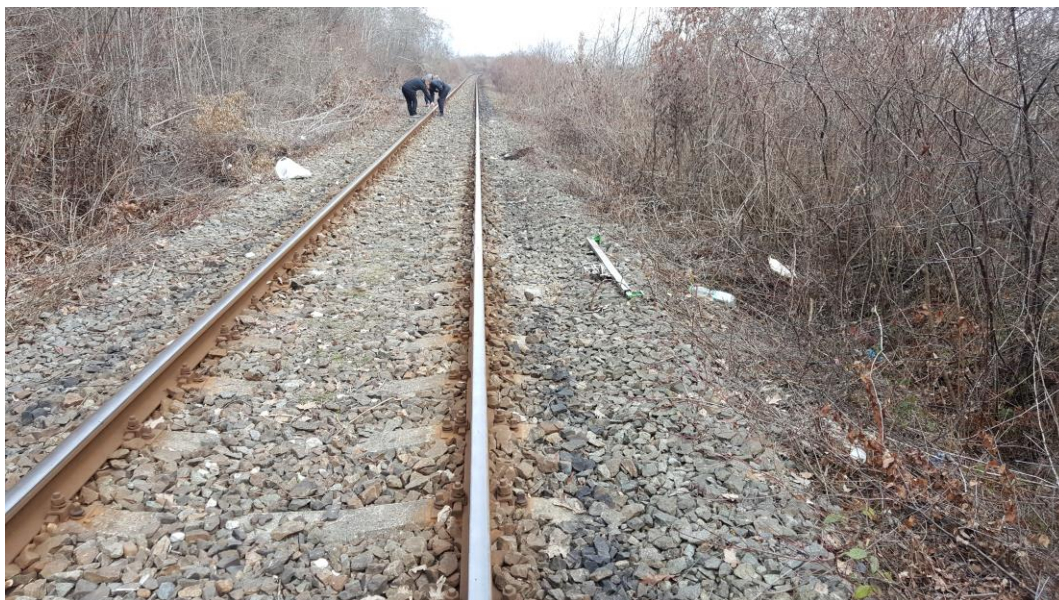
Profilul longitudinal al traseului căii, în zona producerii accidentului, este în declivitate de 1‰ (rampă în sensul de mers al trenului), iar profilul transversal al căii este în rambleu.

Deraierea s-a produs pe o zonă în aliniament.

Imaginea 2 - zona unde s-a produs deraierea vagonului remorcă LVS 538
