AGENȚIA DE INVESTIGARE FERROVIARĂ ROMÂNĂ - AGIFER

RAPORT DE INVESTIGARE

al accidentului feroviar produs la data de 07.06.2017 pe raza de activitate a Sucursalei Regionale CF Craiova, pe secția de circulație Câmpulung - Golești în stația CFR Golești

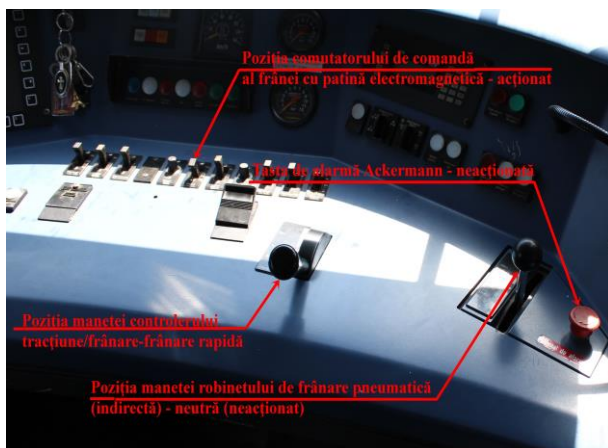
Fig. 2

- automotorul a fost condus de către mecanic de la postul de conducere nr.1 acesta fiind postul din față;
- maneta controlerului tracțiune/frânare de pe pupitrul mecanicului sa aflat în ultima poziție „*frânare rapidă*”(Fig.2);
- robinetul de frânare pneumatică (indirectă) sa găsit în poziția „0”;
- tasta de alarmă Ackermann neacționat;
- comutatorul de comandă al frânei electromagnetice de pe pupitrul mecanicului „*acționat*”(Fig.2);
- manometru presiune aer în cilindrii de frână a avut indicația „0”;
- manometru presiune aer conductă principală 10 atm și conductă generală 5 atm a avut indicația „0”;
- automotorul a avut ambele motoare diesel oprite;
- calculatorul de frână BSG a afișat cod defect 5151 – Frână electromagnetică 2 nu funcționează (Fig.3)

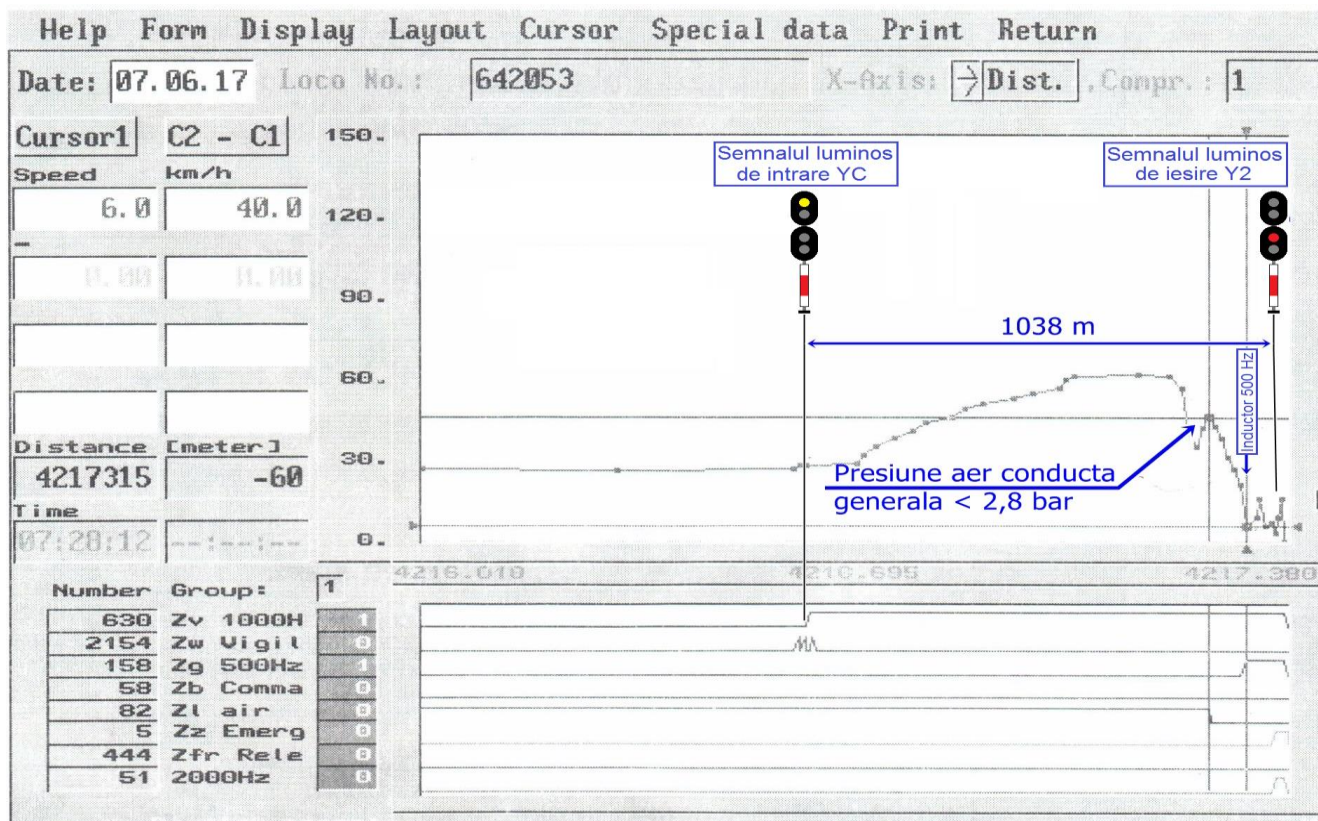
Fig.8

- în intervalul 2 – 3 de pe diagramă (Fig.10) și intervalul 4 – 5 de pe diagramă (Fig.9), mecanicul a efectuat frânare rapidă din maneta controlerului tracțiune/frânare unde apare o scădere a presiunii aerului în conducta generală sub 2,8 bar (Fig.8). Tot în acest interval apare ca informație transmisă în calculatorul central de la calculatorul de frână BSG “Defecțiune frână rapidă vagon 1 și 2: Frână rapidă sau stare releu blocare tracțiune” în jurul orei 07.28.12 – I60R (07.04.22 – ZSG) iar instalația PZB a automotorului a luat influență de 500 Hz de la inductorul de cale;

- la verificarea și analizarea datelor de pe diagrama de viteză s-a observat că între punctele unde instalația PZB a automotorului a luat influențele de 500 Hz și apoi de 2000 Hz de la inductorii de cale ai semnalului luminos de ieșire YII, automotorul ar fi parcurs doar aproximativ 60 metri (după interpretarea dată de personal autorizat al remizei de automotoare) dar în realitate pe teren distanța între cele două puncte este de 250 metri (Fig.10), iar între inductorii de cale ai semnalului luminos de intrare YC respectiv semnalul luminos de ieșire YII unde instalația PZB a automotorului a luat influențele de 1000 Hz și apoi de 2000 Hz, automotorul ar fi parcurs doar aproximativ 740 metri dar în realitate pe teren distanța între cele două puncte este de 1038 metri (Fig.8);

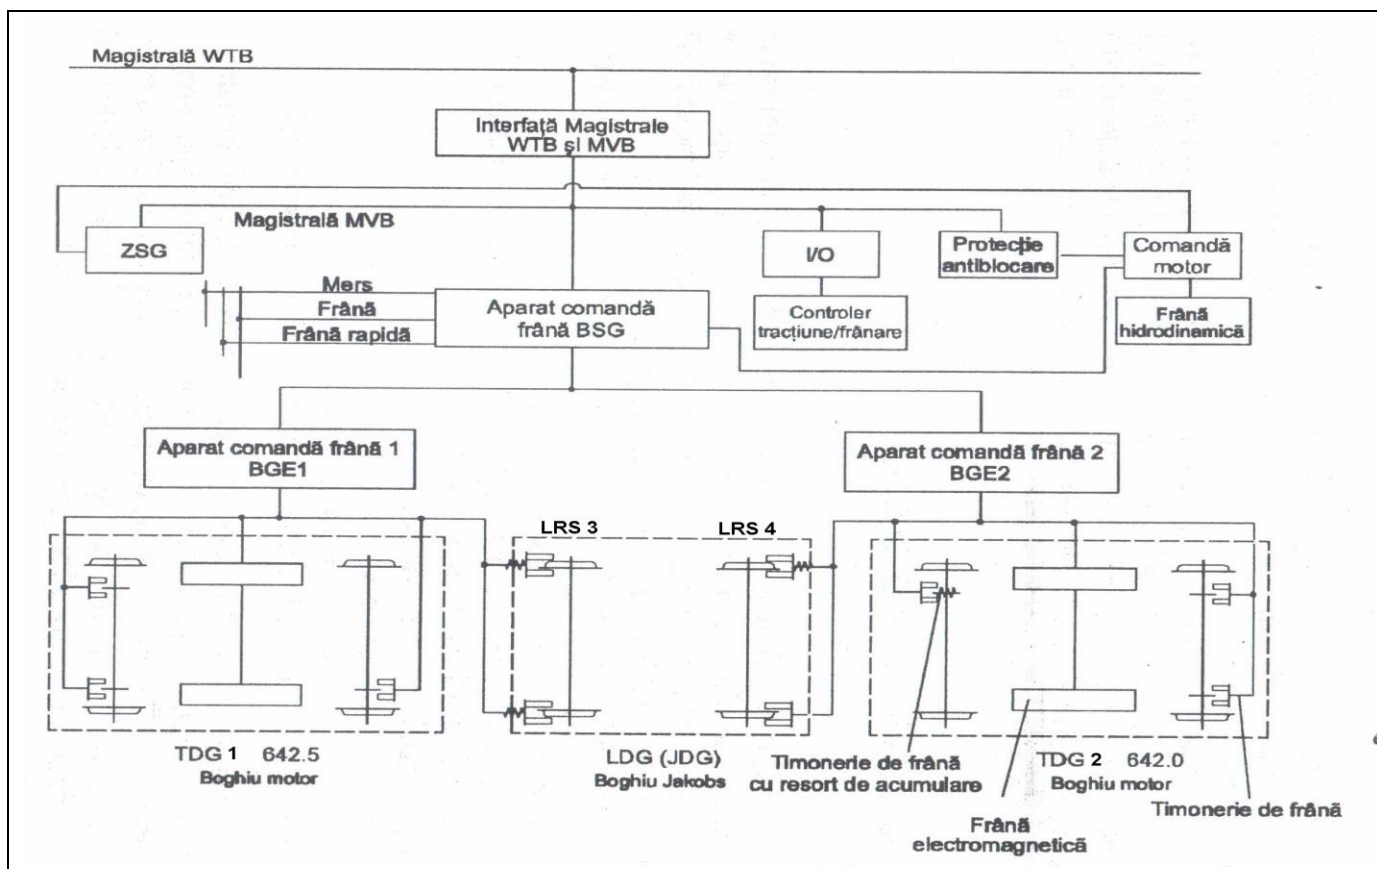
Fig.11

Automotorul este format din 2 vagoane (642.0 și 642.5) iar din punct de vedere al frânei este alimentat de la ambele vagoane. În acest scop pe lângă aparatul de comandă (calculatorul de frână) BSG care se află montat în vagonul 642.0 mai există blocurile de frână BGE 1 și BGE 2 dispuse pe cele 2 vagoane (Fig.11).

Tot prin rețeaua locală MVB calculatorul de frână BSG primește informații de la controlerul tracțiune/frânare legat de comanda de frânare sau de mers și trimite semnal la calculatorul central ZSG pentru blocarea/deblocarea tracțiunii și la blocul de comandă motor pentru frâna hidrodinamică (Fig.11).

Blocul de frână BSG acționează prin sistemele sale traductoarele E/P electromagnetice de reglare a presiunii aflate în cele 2 blocuri de frână BGE 1 și BGE 2 care transmite prin intermediul amplificatorilor magnetici comenzile de frânare, respectiv de slăbire a cilindrilor de frână de pe fiecare boghiu, astfel ca de la instalație de frână blocul de frână BGE 1 să frâneze osiile de la boghiul motor TDG 1 și osia alergătoare LRS 3 de la boghiul Jakobs iar blocul de frână BGE 2 să frâneze osiile de la boghiu motor TDG 2 și osia alergătoare LRS 4 de la boghiul Jakobs (Fig.11).
