## RAPORT DE INVESTIGARE

privind accidentul feroviar produs la data de 03.05.2013, pe raza de activitate a Sucursalei CREÎR București, între h.m.Mătășaru și h.m.Fusea, în circulația trenului de marfă nr.71734.

Ediția finală  
10 iunie 2013

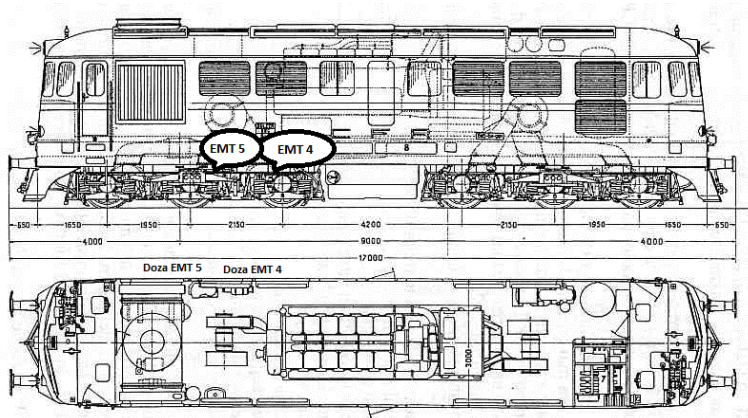
Fig.5. LDE 2100 CP

În timpul remorcării trenului pe secția Călinești – Titu, motorul diesel și motoarele de tracțiune fiind solicitate, a avut loc încălzirea cablurilor de forță, cu potențial diferit, aferente bornelor E și F ale motorului de tracțiune nr.4.

Datorită scăderii rezistenței de izolație ca urmare fenomenului de îmbătrânire s-a produs străpungerea izolației cablurilor în zona bornelor de legătură ale motorului de tracțiune 4, fapt ce a condus la producerea unui scurtcircuit și aprinderea învelișurilor acestora. Propagarea incendiului a fost favorizată de starea precară de curățenie a locomotivei urmare a pierderilor de combustibil și ulei din instalațiile respective.
