RAPORT DE INVESTIGARE

al accidentului feroviar
produs la data de 04.12.2013 între Halta de mișcare Praid și Halta de mișcare Sovata pe raza de
activitate a Sucursalei Regionale de Căi Ferate Brașov

*Raport final
30 iunie 2014*

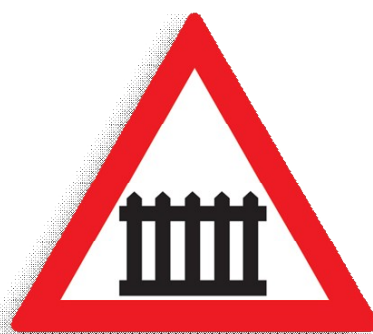
- la 150 m de prima șină de cale ferată, în sensul de mers al autovehiculului, se afla panoul suplimentar cu trei dungi înclinate, iar pe stâlpul acestuia era montat indicatorul „trecere la nivel cu o cale ferată cu bariere sau semibariere” (fig.A41 din SR 1848-1 din 2011)

*trecere la nivel cu o cale ferată cu bariere sau semibariere
(fig.A41 din SR 1848-1 din 2011)*

Informațiile ambigue date de semnificația indicatoarelor rutiere, în sensul că indicatorul amplasat la o distanță de 150 m de trecerea la nivel indică „*Trecere la nivel cu o cale ferată cu bariere sau semibariere*”, iar indicatorul amplasat la 50 m de trecerea la nivel indică „*Trecere la nivel cu o cale ferată fără bariere*” pot fi catalogate ca o deficiență constatată cu ocazia investigării cauzelor care au condus la producerea accidentului

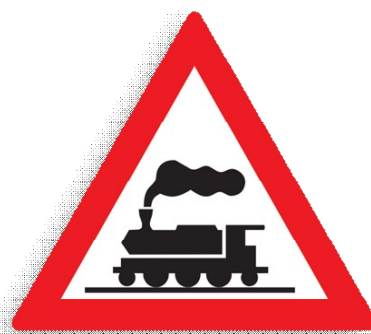
- la 50 m de prima șină de cale ferată, în sensul de mers al autovehiculului, se afla panoul suplimentar cu o dungă înclinată, iar pe stâlpul acestuia era montat indicatorul „trecere la nivel cu o cale ferată fără bariere” (fig.A42 din SR 1848-1 din 2011) ;

*trecere la nivel cu o cale ferată fără bariere
(fig.A42 din SR 1848-1 din 2011)*
