RAPORT DE INVESTIGARE

al accidentului feroviar produs la data de 27.01.2014 pe raza de activitate a Sucursalei
„Centrul Regional Exploatare, Întreținere și Reparații CF” Timișoara, pe secția de circulație Simeria
– Hunedoara (având ca gestionar de infrastructură neinteroperabilă S.C. RC - CF Trans S.R.L.
Brașov) la intrarea în stația CFR Hunedoara, în zona km 15+282

EDIȚIE finală
07 martie.2014

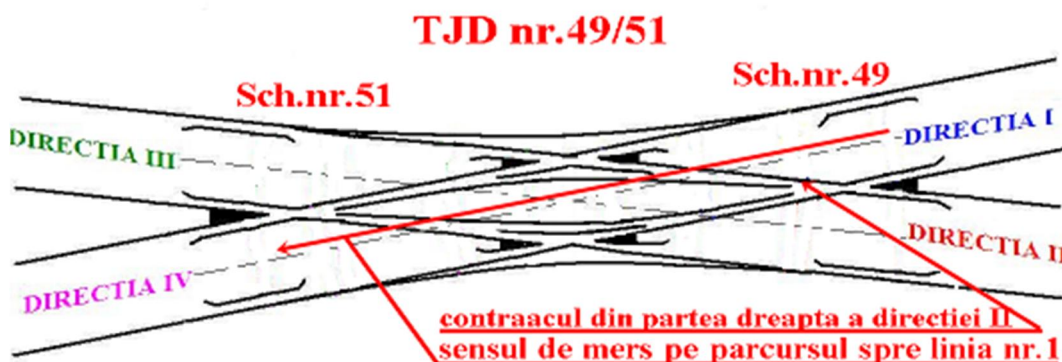
figura nr.1.

Locul producerii accidentului este prezentat în fig.1.

Parcursul executat pentru acest tren presupunea manipularea aparatului de cale nr.49/51 de tipul traversare cu joncțiune dublă, denumită în continuare TJD, în poziție pe directă cu acces la linia nr.1.
