AGENȚIA DE INVESTIGARE FERROVIARĂ ROMÂNĂ - AGIFER

RAPORT DE INVESTIGARE

privind incidentul produs la data de 17.02.2015
pe raza de activitate a Sucursalei Regionale de Căi Ferate Craiova,
în stația CFR Drăgășani, în circulația trenului de călători Regio nr.2455,
manifestat prin ruperea osiei motoare de la automotorul AM 917

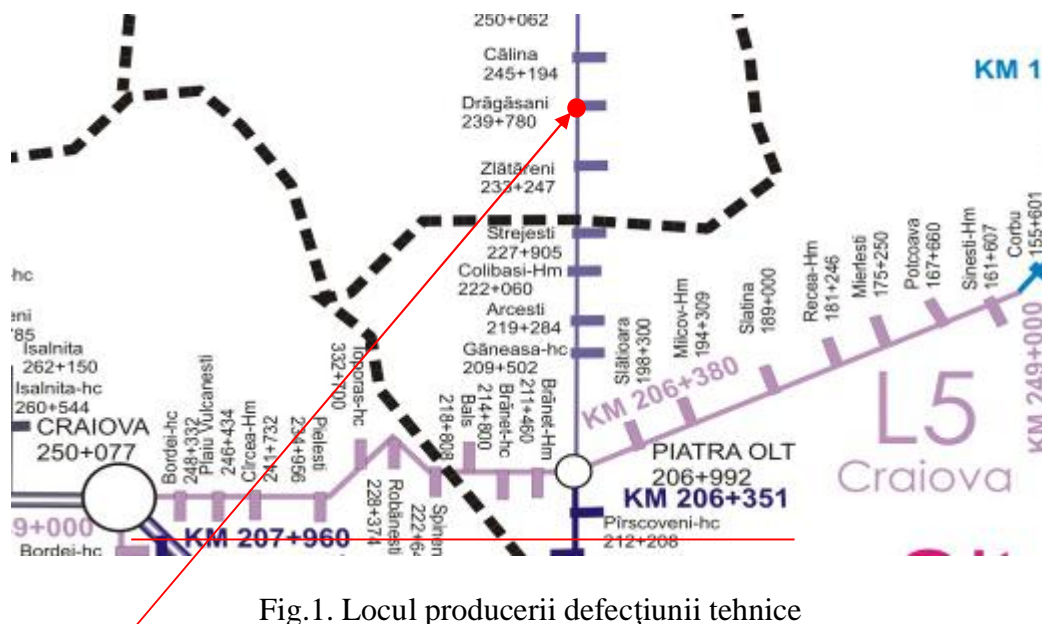
Fig.1. Locul producerii defecțiunii tehnice

La data de 17.02.2015, în jurul orei 11:10, pe raza de activitate a Sucursalei Regionale de Căi Ferate Craiova, în circulația trenului de călători Regio nr.2455 (aparținând operatorului de transport feroviar călători SNTFC „CFR Călători” SA), în stația CFR Drăgășani, la km 240+600 s-a produs ruperea fusului de osie aparținând osiei nr.1 (partea stângă în sensul de mers) a automotorului AM 917, între schimbătorul de cale nr.2 și semaforul de intrare Y al acestei stații.

Locul producerii defecțiunii tehnice este prezentat în fig.1.
