## RAPORT DE INVESTIGARE

al accidentului feroviar produs la data de 15.07.2017 pe raza de activitate a  
Sucursalei Regionala CF Constanța, la intrare în stația CFR Țândărei,  
în circulația trenului de marfă nr.61733

*Raport de Investigare final  
11 iulie 2018*

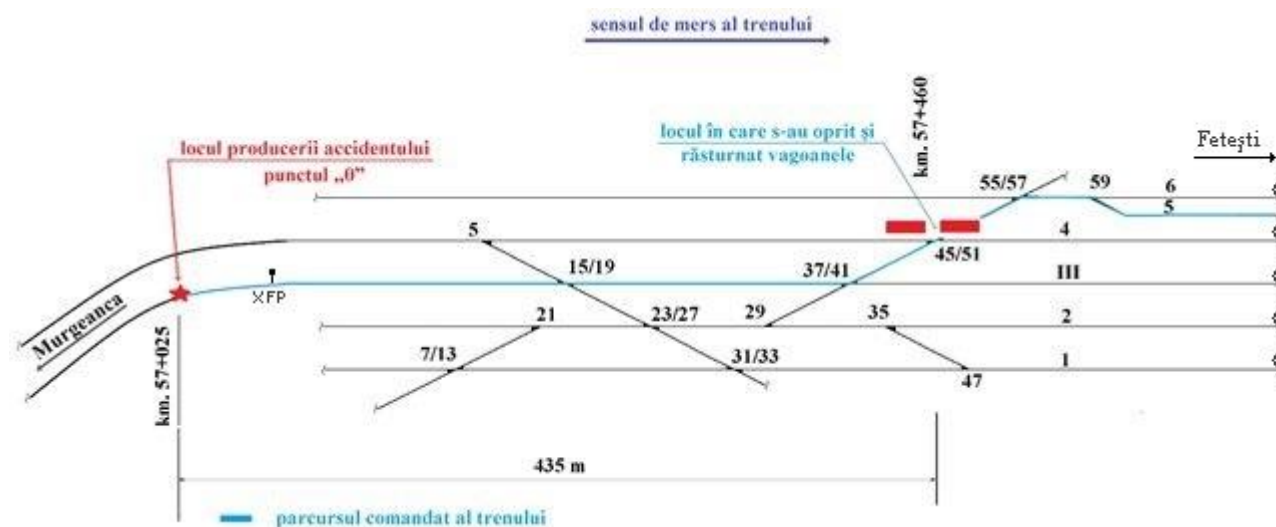
Figura nr.1 – detaliu stația CFR Țândărei

Trenul a circulat în condiții de siguranță circulației până la intrarea în stația CFR Țândărei, unde avea parcurs de trecere spre halta de mișcare Platonești. La data de 15.07.2017, ora 06:40, la intrarea trenului de marfă nr.61733 în stația CFR Țândărei, pe firul I de circulație, la km 57+025, s-a produs deraierea osiei 3-4 (prima osie a celui de-al doilea boghiu) a vagonului nr.31537991154-0. Prima urmă de deraiere a fost produsă prin căderea roții nr.4 între firele căii, fiind identificată pe șina din partea dreaptă în sensul de mers al trenului. Circulația în stare deraiată a acestei osii a antrenat în deraiere și celelalte osii ale acestui vagon care la rândul lui a antrenat în deraiere și vagonul nr.81537881786-1, al 30-lea în sensul de mers.

Trenul de marfă nr.61733 a circulat cu vagoanele nr.31537991154-0 și nr.81537881786-1 în stare deraiată de la km.57+025 până în zona TJD 45/51, km.57+460, unde s-a produs răsturnarea celor două vagoane și oprirea trenului ca urmare a întreruperii continuității conductei generale care a condus la frânarea acestuia.

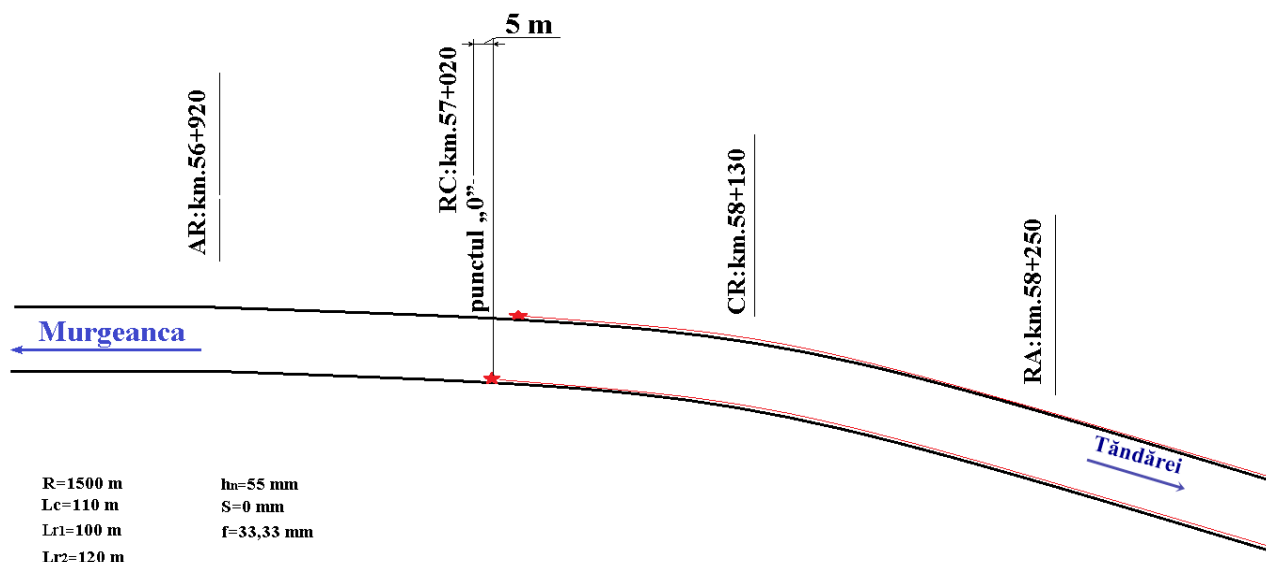
Figura nr.3 - Elementele geometrice ale curbei

Accidentul s-a produs la intrarea în stația CFR Țândărei, la km.57+025, în cuprinsul curbei circulare.

Declivitatea în profilul longitudinal al căii este de 0,02 ‰, pantă în sensul de mers al trenului.
