RAPORT DE INVESTIGARE

al incidentului feroviar produs la data de 31.10.2017,
pe raza de activitate a Sucursalei Regionale CF București,
în circulația trenului de marfă nr.21753-2, între stațiile CFR Comarnic și Câmpina,
pe firul II de circulație, la km106+400

*Raport de Investigare final
18 octombrie 2018*

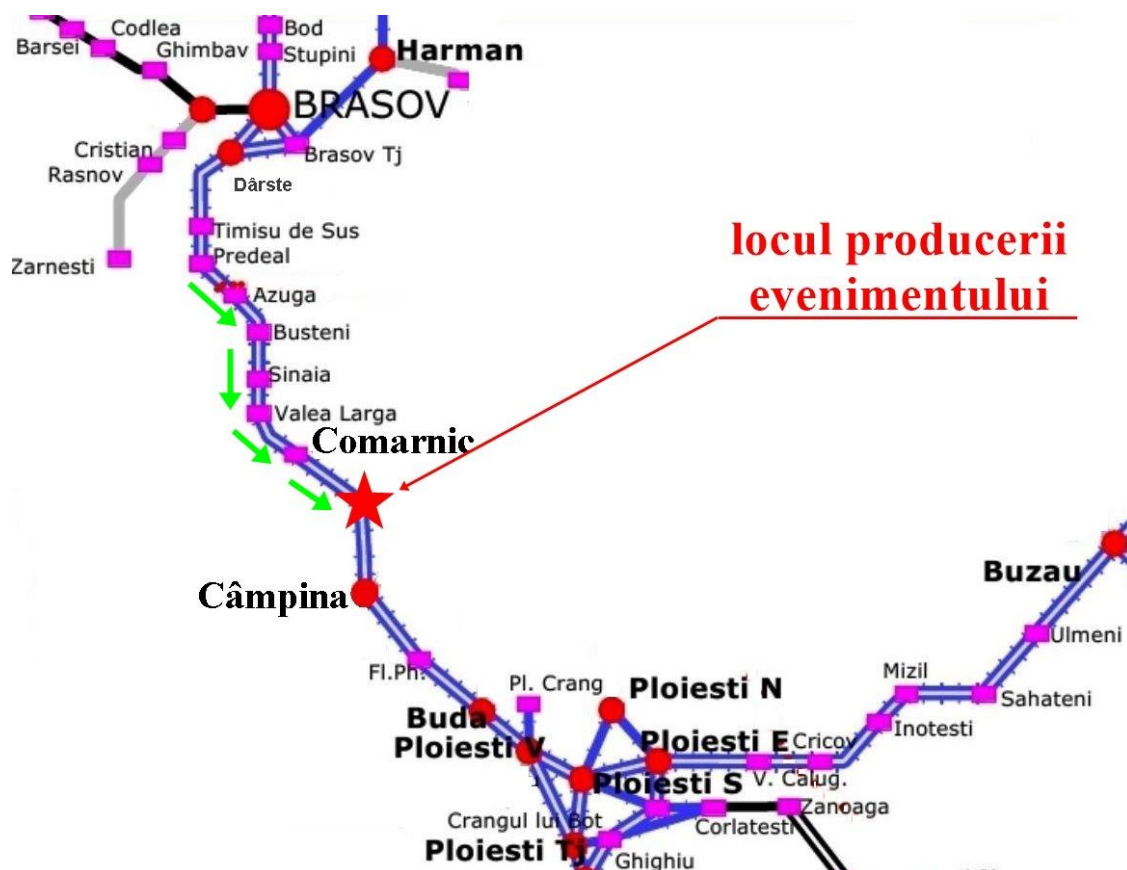
Figura.1 – locul producerii incidentului feroviar

În urma avizării mecanicului trenului de către impiegatul de mișcare, au fost luate măsuri de oprire a trenului între stațiile CFR Comarnic și Câmpina, pe firul II de circulație, la km 106+400 într-o zonă unde se putea asigura accesul pentru intervenția personalului din cadrul Inspectoratului pentru Situații de Urgență (ISU). Evenimentul feroviar a fost avizat la Serviciul Național Unic pentru Apeluri de Urgență 112.

După intervenția Pompierilor și eliminarea oricărui pericol, trenul a fost expedit către stația Câmpina unde vagonul nr.33872752172-0 a fost manevrat la linia „Rampă” în vederea efectuării de verificări suplimentare de către Pompieri. Din stația CFR Câmpina vagonul a fost îndrumat cu frâna automată izolată la stația CFR Ploiești Triaj.
