## RAPORT DE INVESTIGARE

al accidentului produs la data de 30.10.2017,  
pe raza de activitatea Sucursalei Regionale de Căi Ferate București,  
în stația CFR București Nord,  
prin deraierea locomotivei EA 892 ce remorca trenul de călători IR nr.1741

*Raport Final  
octombrie 2018*

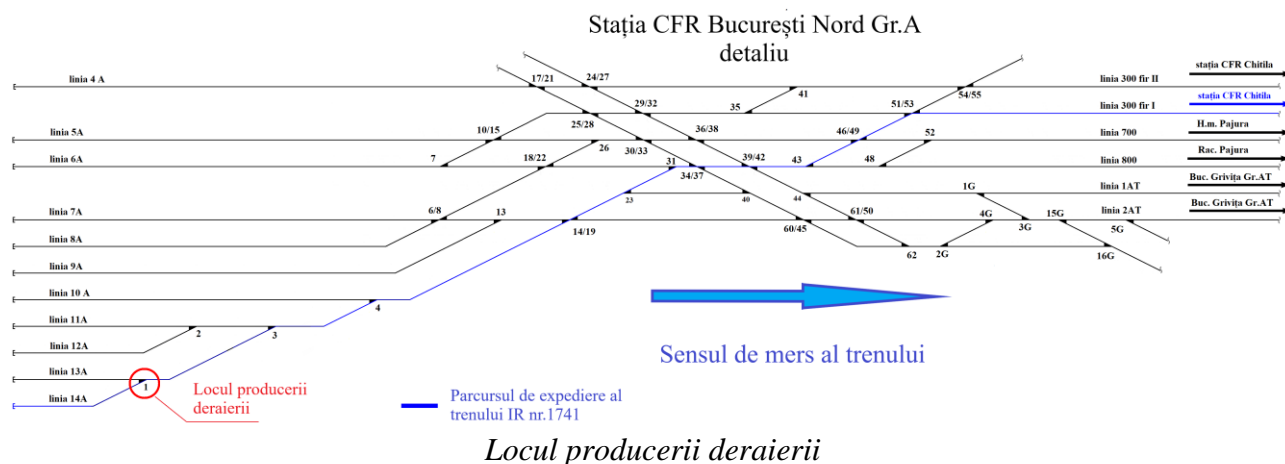
Locomotiva a circulat cu prima osie deraiată până în apropierea vârfului acelor macazului propriu-zis, când, ca urmare a măsurilor de frânare luate de mecanicul de locomotivă, trenul s-a oprit (prima osie a locomotivei se afla la aproximativ 4 m înaintea primei joante a schimbătorului de cale nr.1).

Distanța parcursă, de la momentul punerii în mișcare și până la momentul opririi trenului, a fost aproximativ 205 m, iar viteza maximă înregistrată pe această distanță a fost de 9 km/h.

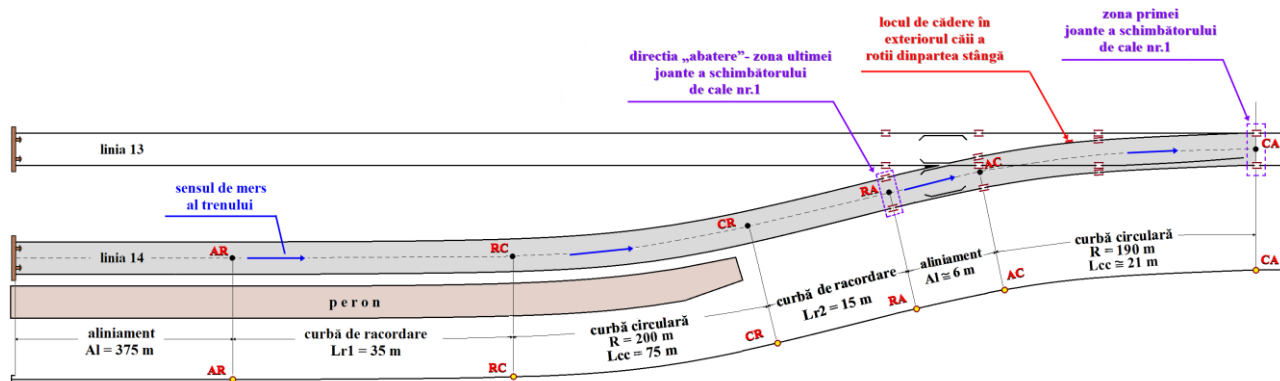
Curba cu raza circulară  $R=200$  m se racordează cu zona de aliniament a liniei 14 și cu ultima joantă a schimbătorul nr.1 prin intermediul a două curbe de racordare cu lungimile  $L_{ri}=35$  m și respectiv  $L_{re}=15$  m. Pe porțiunea de linie în curbă, valoarea constantă a razei  $R=200$  m, supralărgirea are valoarea  $s=20$  mm, supraînălțarea are valoarea  $h=15$  mm, iar săgeata are valoarea  $f=62,5$  mm.

Conform documentelor puse la dispoziție de administratorul infrastructurii feroviare publice, responsabil cu mentenanța infrastructurii feroviare publice din stația CFR București Nord Grupa A, pozițiile kilometrice al punctelor caracteristice ale curbei sunt: **AR** km 0+375, **RC** km 0+410, **CR** km 0+485, **RA** km 0+500.
