RAPORT DE INVESTIGARE

privind incidentul feroviar produs la data de 09.08.2018, pe raza de activitate a Sucursalei Regionale de Căi Ferate Cluj, secția de circulație Sărățel - Deda, între stația CFR Monor Gledin și stația CFR Deda prin depășirea vitezei admise de linie, impusă de restricțiile de viteză existente între cele două stații, de către trenul de marfă nr.80609-2 aparținând Grup Feroviar Român SA

*Raport final
05 august 2019*

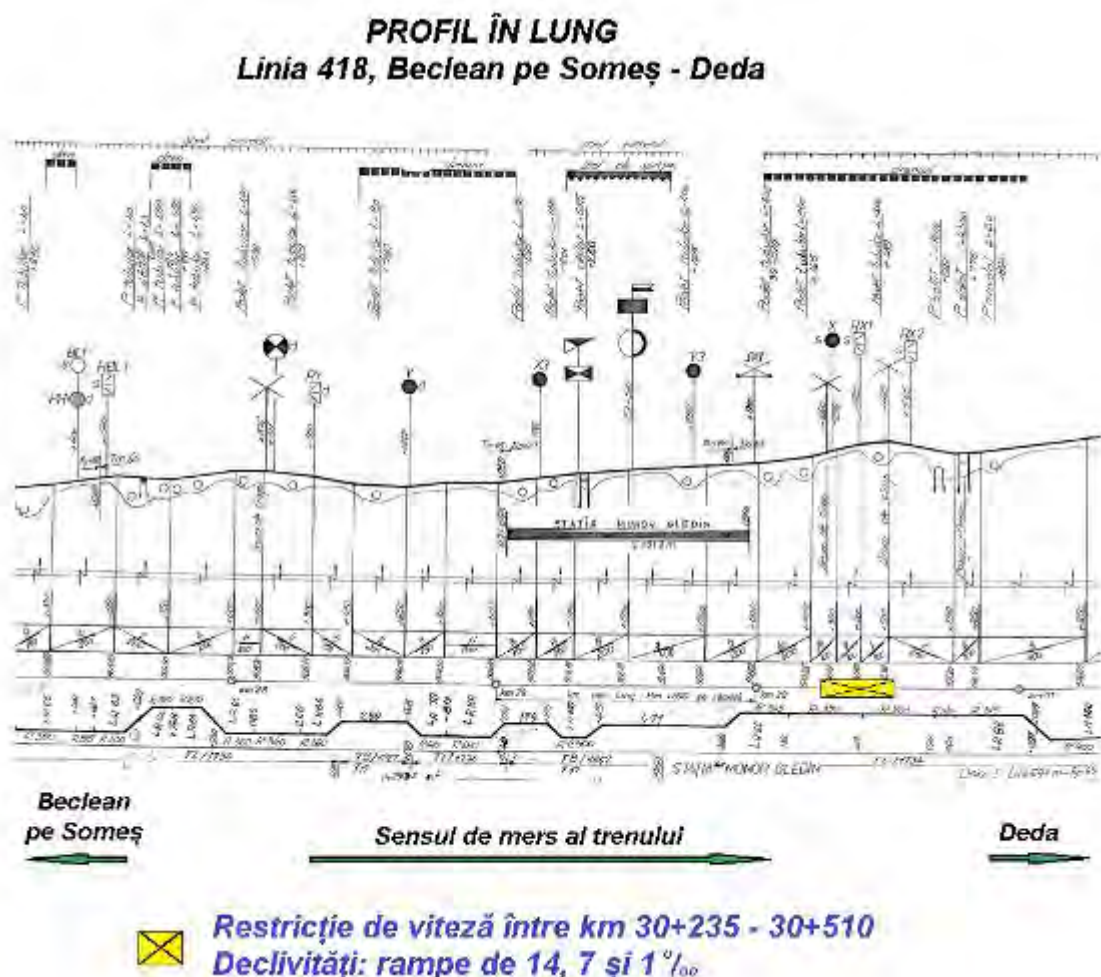
Foto nr.1

- restricție de viteză de 50 km/h între km 30+235 ÷ 30+510, cuprinsă în BAR, introdusă pe teren la data de 10.01.2018 din cauza lipsei de vizibilitate – *foto nr.1*;
- restricție de viteză de 30 km/h între km 35+200 ÷ 35+450, cuprinsă în BAR, introdusă pe teren la data de 01.08.2018 din cauza înlocuirii traverselor la rând, restricție ridicată la data de 12.10.2018 – *foto nr.2*;
- restricție de viteză de 30 km/h între km 39+100 ÷ 39+150, cuprinsă în BAR, introdusă pe teren la data de 26.03.2018 din cauza terasamentului instabil – *foto nr.3*;

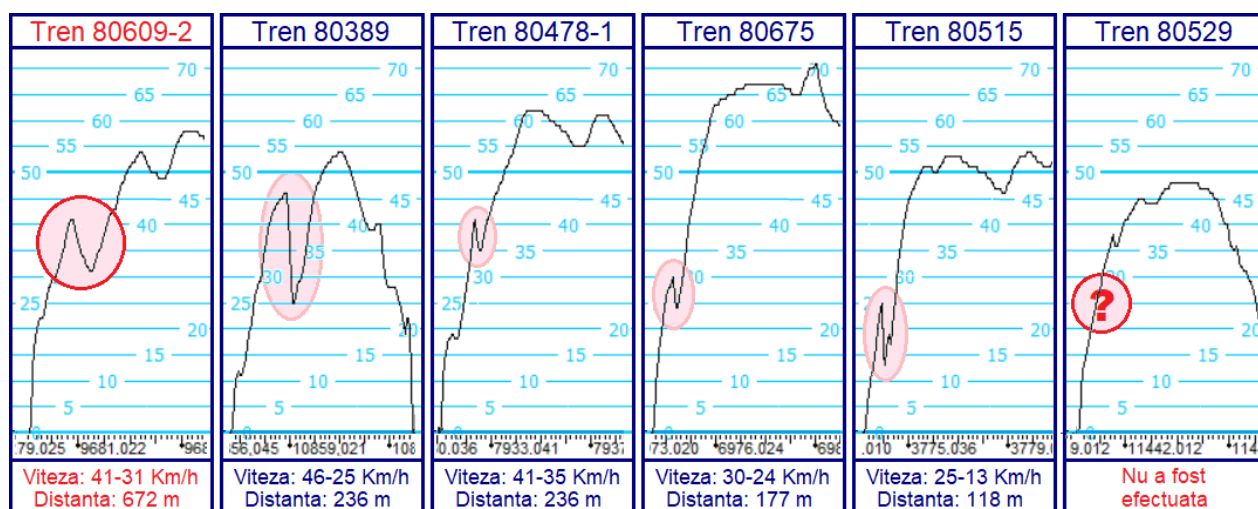
Foto nr.10

de 3,5 %. Deoarece distanța pe care s-a produs scăderea vitezei a fost mare în opinia comisiei de investigare, ținând cont și de profilul longitudinal al acesteia, s-a verificat modul de efectuare a eficacității pentru ultimele cinci trenuri identice (aceeași garnitură de vagoane) care au circulat pe distanța Beclean pe Someș – Deda și modul de efectuare a eficacității pentru un tren asemănător ca tonaj cu cel implicat în incident de către mecanicul trenului de marfă nr.80609-2, constatându-se următoarele - *foto nr.10*:

- La data de 24.07.2018, trenul a avut numărul 80515-2 și a fost remorcat de locomotiva EA nr.103. Verificarea eficacității s-a efectuat după parcurgerea unei distanțe de 649 m, iar viteza a scăzut de la valoarea de 25 km/h la valoarea de 13 km/h, pe o distanță de 118 m.

- La data de 20.07.2018, trenul a avut numărul 80529 și a fost remorcat de locomotiva EA nr.550. La acest tren nu s-a efectuat verificarea eficacității frânei automate.

Comparând datele prezentate mai sus, comisia de investigare consideră că la trenul implicat în incident, distanța mare pe care s-a produs scăderea vitezei la verificarea eficacității frânei automate reprezenta un efect nesatisfăcător de frânare și indica clar faptul că frâna automată funcționa defectuos la acel moment. Acest lucru ar fi trebuit să fie un semnal de alarmă pentru mecanic, care

conform Art.71(9) din Regulamentul de remorcare și frânare Nr.006/2005, trebuia să oprească trenul, să stabilească cauzele care au determinat această funcționare defectuoasă și să continue mersul doar după înlăturarea acestora și efectuarea unei probe complete. În cazul trenului implicat în incident, acest lucru nu s-a întâmplat.
