RAPORT DE INVESTIGARE

privind accidentul feroviar produs la data de 21.09.2018, pe raza de activitate a Sucursalei Regionale CF București, secția de circulație Chitila - Chiajna, între stația CFR Chitila și Ramificația Rudeni, linia 301 F pe firul II, km.1+200, în circulația trenului de marfă nr.30610-1, prin deraierea locomotivei EA 2002 de primele cinci osii și a vagonului nr.31804726021-7 (primul după locomotivă), de prima osie.

*Raport de investigare
București 12 septembrie 2019*

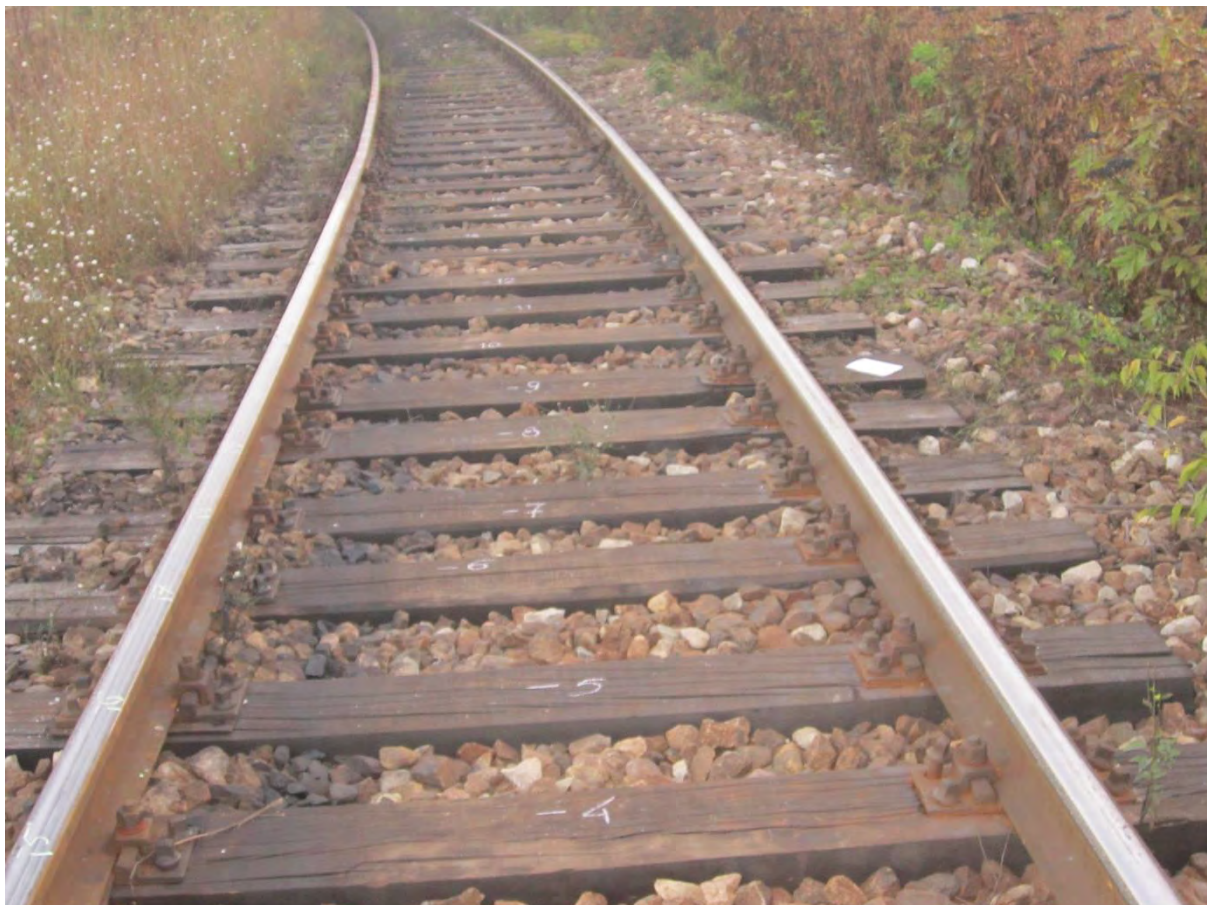
1. Prisma de piatră spartă

Pe firul II al liniei 301 F, cuprinsă între stația CFR Chitila și Ramificația Rudeni, în zona producerii accidentului, km 1+200, prisma de piatră spartă era completă, și cu vegetație dezvoltată abundant în afara gabaritului de liberă trecere.
