## RAPORT DE INVESTIGARE

privind accidentul feroviar produs la data de 06.06.2018,  
pe raza de activitate a Sucursalei Regionale de Căi Ferate Cluj, în stația CFR Dej Triaj, Grupa A,  
prin deraierea vagonului nr.31533555642-1 aflat în compunerea trenului de marfă nr.41722 aparținând  
operatorului de transport feroviar SNTFM „CFR Marfă” SA.

*Raport de investigare, ediție finală  
04 iunie 2019*

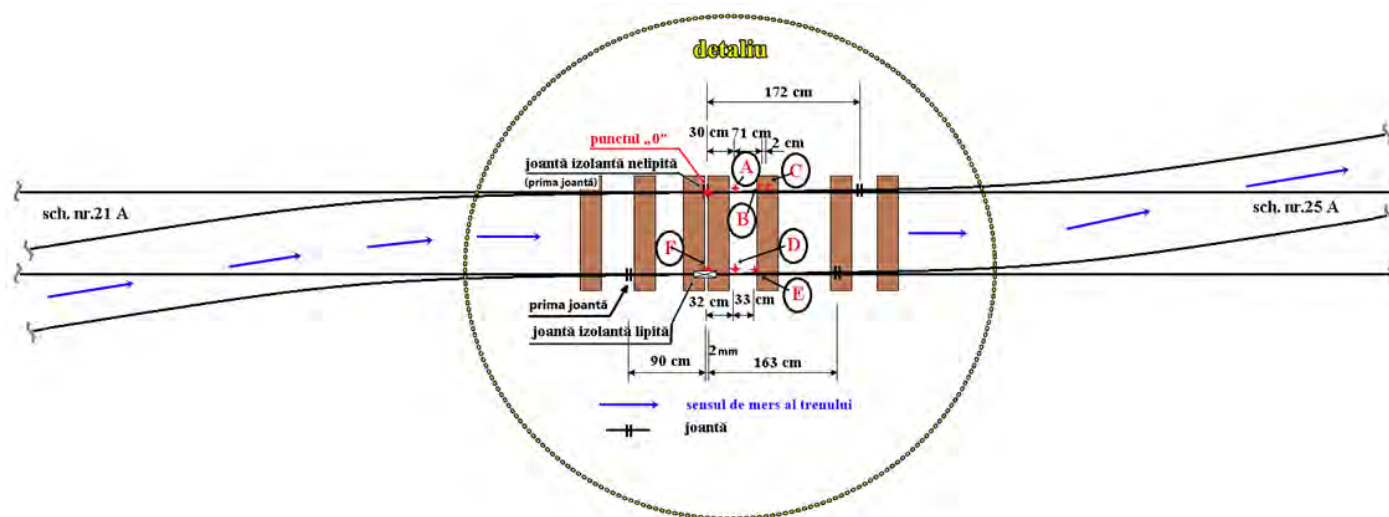
**Desen nr.2** – poziția roților deraiate

Prima urmă de deraiere a fost identificată pe șina din partea stângă, în sensul de mers al trenului, la joanta izolantă nelipită (joantă formată din contraacul drept al schimbătorului de cale nr.21A și șina care se află între contraacele schimbătorilor de cale nr.21A și nr.25A). Astfel, roata din partea stângă a primei osii de la cel de-al doilea boghiu a escaladat flancul activ al ciupercii șinei din partea stângă, a rulat cu buza roții pe nivelul superior al ciupercii șinei o distanță de 30 cm, după care a părăsit șina spre exteriorul căii. A doua roată din partea stângă, aparținând ultimei osii a escaladat șina din partea stângă tot în joanta izolantă nelipită, a rulat cu buza roții pe nivelul superior al ciupercii șinei o distanță de 71 cm, după care a părăsit șina spre exteriorul căii.

Roțile din partea dreaptă au părăsit suprafața de rulare a șinei la 32 cm, respectiv 65 cm față de joanta izolantă lipită și au căzut între firele căii.

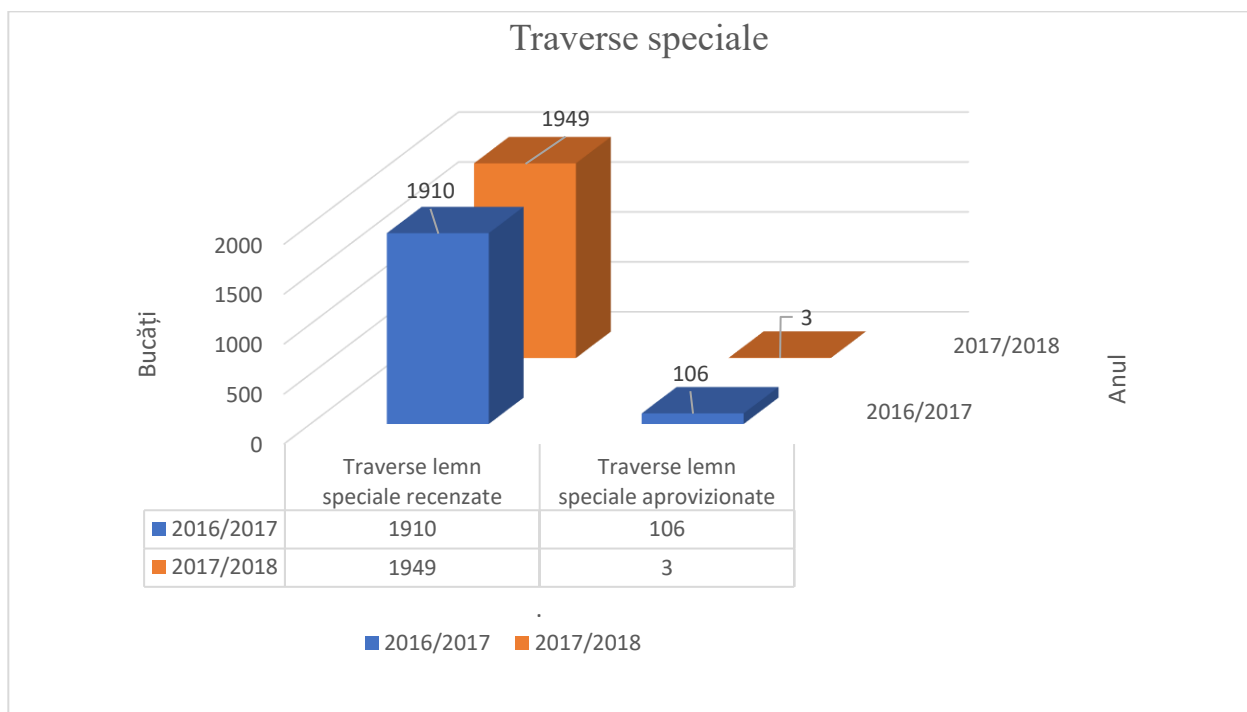
**Desen nr. 4** – traverse speciale de lemn necorespunzătoare, recenzate în anul 2016 și în anul 2017/aprovizionate în anul 2017 și anul 2018(până la data de 06.06.2018)

Având în vedere starea tehnică necorespunzătoare a elementelor componente ale suprastructurii căii, în urma chestionării personalului implicat în accident și analizând documentele puse la dispoziție de către administratorul de infrastructură, comisia de investigare consideră că în cazul accidentului investigat, măsurile întreprinse nu s-au concretizat în aprovizionarea cu cantități suficiente a materialelor necesare executării lucrărilor de întreținere și reparații ale aparatelor de cale din capătul X, grupa A, din stația CFR Dej Triaj.

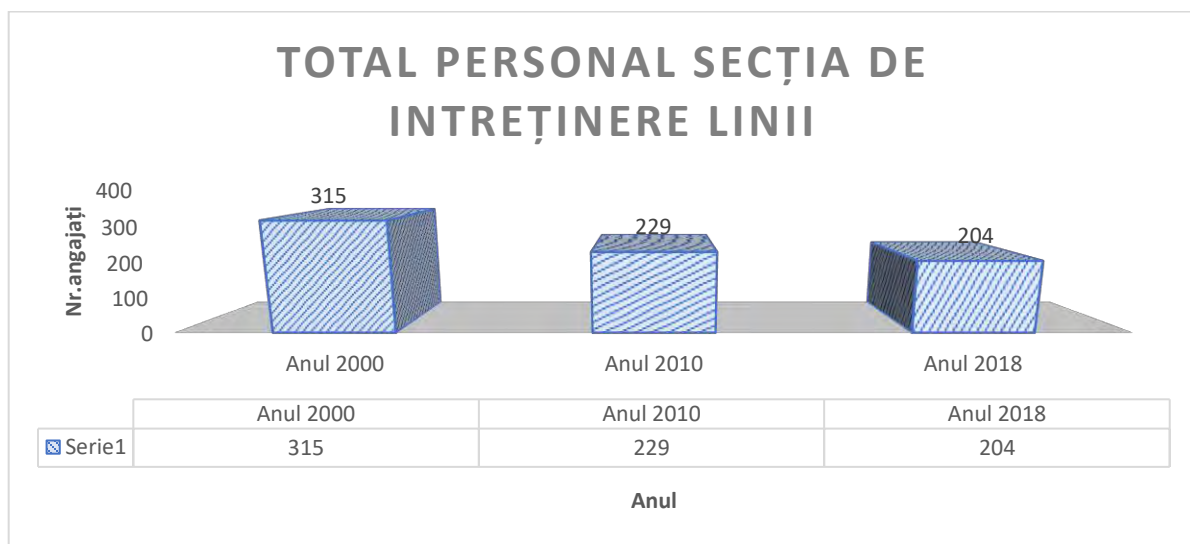
**Desen nr. 6 – total personal la secția de întreținere linii**

- personalul cu atribuții în siguranța circulației din cadrul districtului de linii este insuficient, raportat la numărul de km. convenționali și la complexitatea lucrărilor de întreținere și reparație a căii. Acest fapt, a determinat conducerea secției de întreținere și a districtului de linii, să utilizeze în anumite perioade de timp, pentru exercitarea funcțiilor cu responsabilități în siguranța circulației, personal neautorizat;

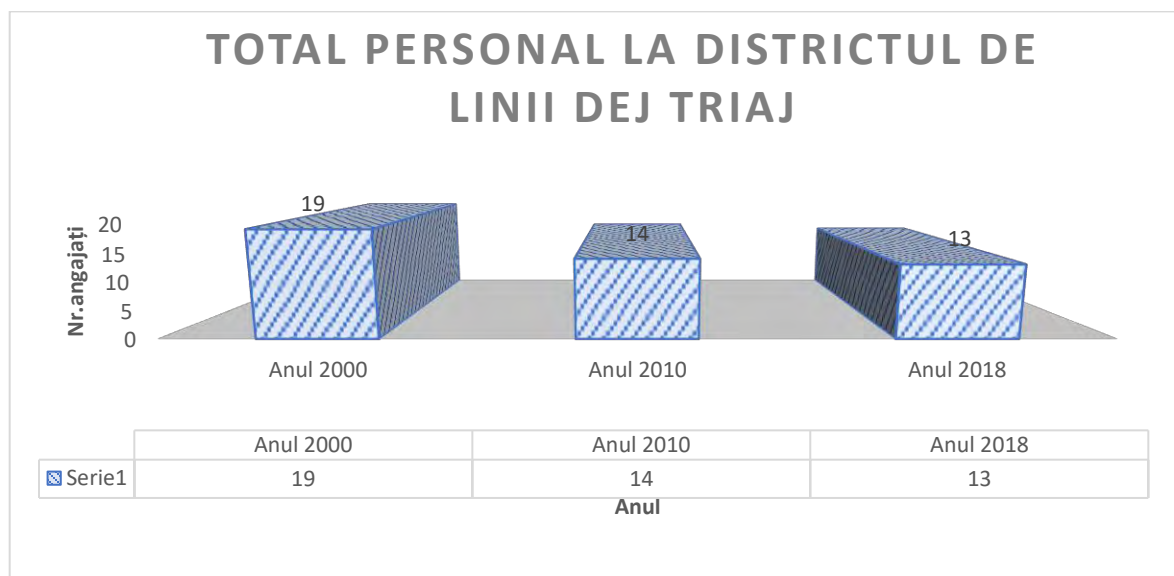
**Desen nr. 7 – total personal la districtul de linii Dej Tria**

Datorită numărului redus de personal (muncitor și cu responsabilități în SC), a cantităților insuficiente de material aprovizionate pentru executarea lucrărilor de întreținere și reparare a căii și în lipsa unei dotări tehnice adecvate, șeful de district nu putea realiza mentenanța infrastructurii feroviare în condițiile și termenele prevăzute de codurile de practică (înlocuirea tuturor materialelor de cale necorespunzătoare, respectarea termenelor de remediere a defectelor căii, executarea ciclică a unor lucrări de reparație periodică a căii, etc.).

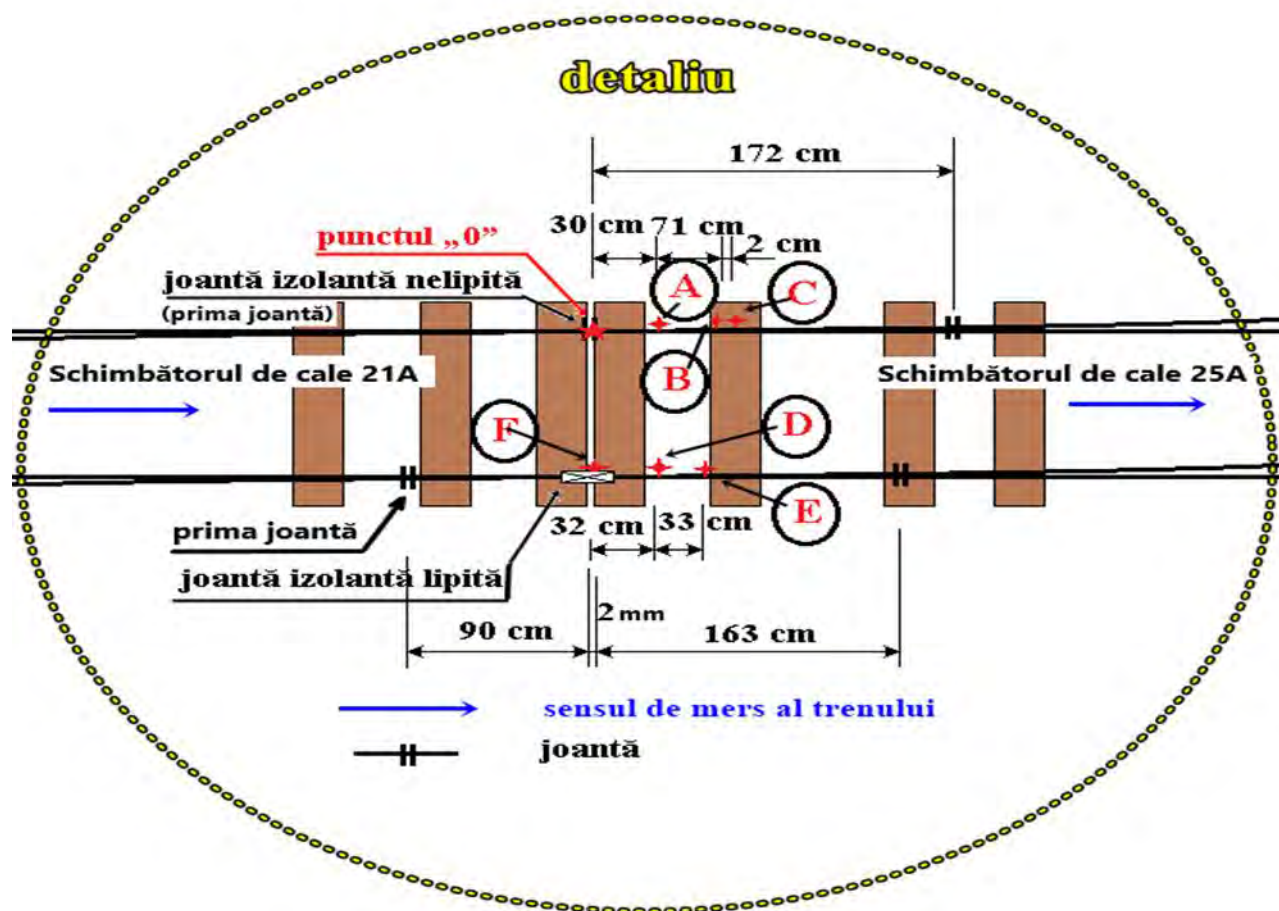
*Desen nr. 8– urme relevante la locul deraierii*

Prima urmă de deraiere a fost identificată pe șina din stânga în sensul de mers al trenului la joanta izolantă nelipită, formată din contraacul drept al schimbătorului de cale nr 21A și șina care formează joanta izolantă nelipită, șină care se află între contraacele schimbătorilor de cale 21A și 25A. Acest punct sa notat cu cifra „0”.
