## RAPORT

**privind investigația accidentului feroviar  
produs la data de 23.06.2018 în stația CFR TURCENI,  
secția de circulație Turceni – Drăgotești.**

*Raport de investigație final  
12 iunie 2019*

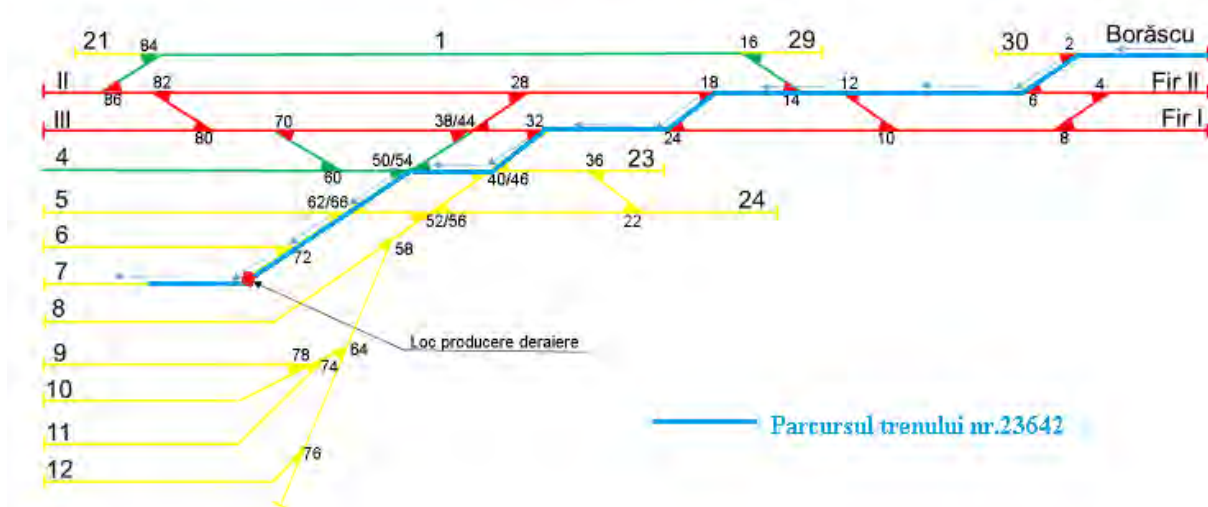
*fig. 2 - parcursul de ieşire a trenului nr.23642*

Prima urmă de deraiere a fost constatată la km 14+066,06 (punctul 0), pe firul drept în sensul de mers al trenului, acest punct fiind situat la 27,94m de călcâiul schimbătorului de cale nr.72, cu acces la linia 7. Această urmă era orientată către interiorul căii, fiind produsă prin căderea roții nr.5 între firele căii. Acest punct a fost notat cu „0” - locul producerii deraierii.

Cea de-a doua urmă de deraiere (0') a fost constatată la 4,18m de punctul 0, pe firul stâng în sensul de mers al trenului și a constat într-o urmă specifică de escaladare a ciupercii șinei, către exteriorul căii.

După această urmă, pe același fir, s-au vizualizat și materializat încă 4 urme de escaladare a roții către exteriorul căii, notate cu  $U_1$ ,  $U_2$ ,  $U_3$  și  $U_4$ .

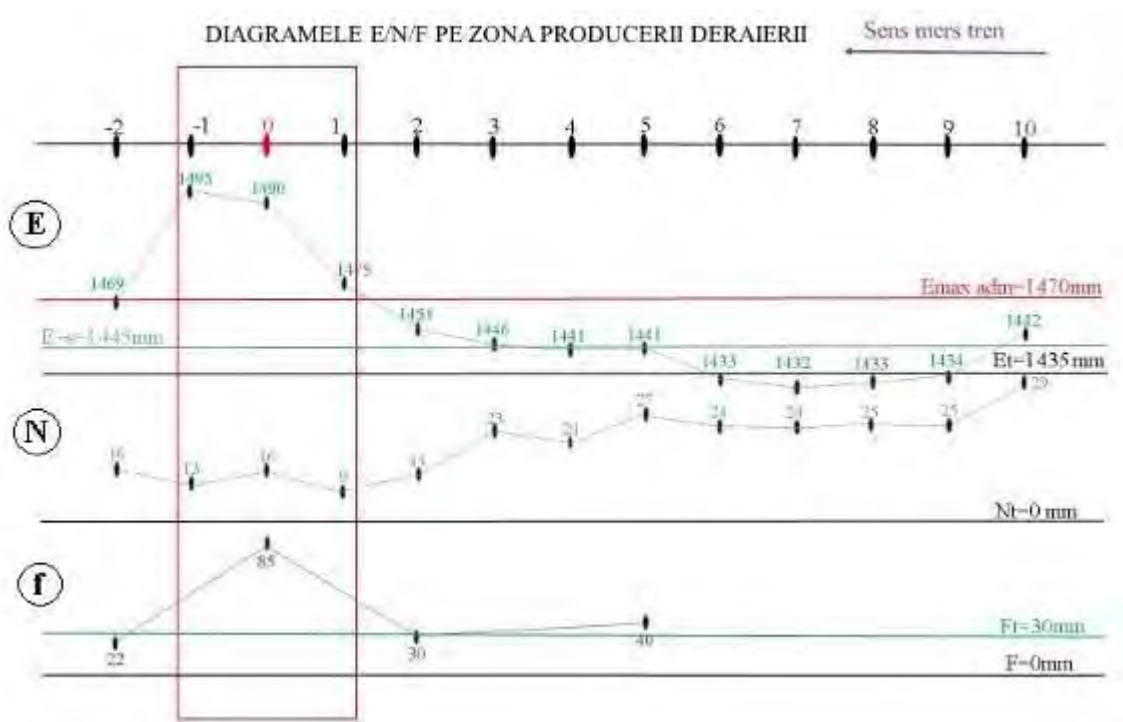
fig. 5: diagrama E/N/F pe zona producerii deraierii măsurată la  $d=2,5\text{m}$

6. din punctul „0”, în sens invers circulației trenului, s-au pichetat 10 puncte, din 2,5 în 2,5m, numerotate de la „1” la „10”, iar din punctul „0” în sensul circulației trenului s-au pichetat 2 puncte numerotate „-1” și „-2”. De asemenea, din punctul „0” până la punctul „2” s-au materializat, din 0,5 în 0,5m, picheți intermediari notați de la „a” la „h”, iar din punctul „0” până la punctul „1” s-au materializat picheți intermediari notați de la „a' ” la „d' ”. În aceste puncte s-au efectuat măsurători în regim static, cu tiparul de măsurat calea aparținând Secției L4 Drobeta Turnu Severin, la ecartament și nivel, de asemenea s-au efectuat măsurători la săgeată din 5 în 5 m, cu coarda de 10 m, valorile rezultate fiind prezentate în diagramele următoare:

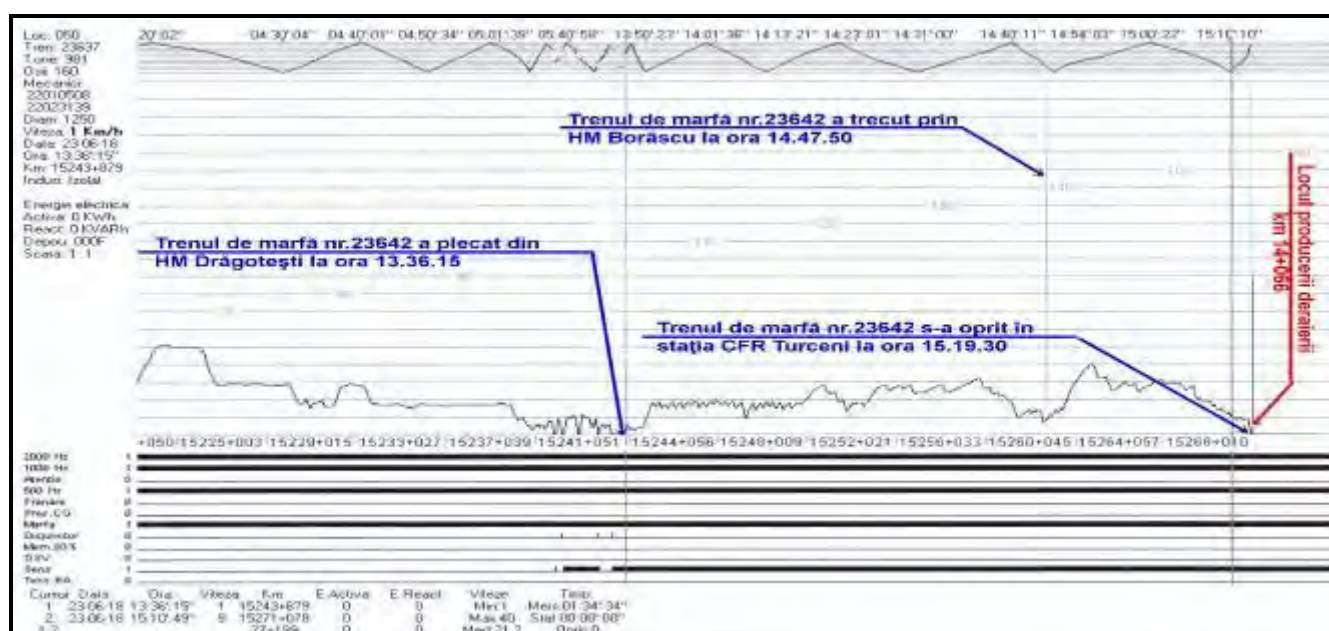
fig. 7: diagrama IVMS cu vitezele trenului înainte de producerea accidentului

- de la 20km/h viteza crește la 28km/h pe o distanță de 885m și circulă în continuare cu viteze de 13-28-24-30-10-8km/h, la ora 14:47'.50" trece prin halta de mișcare Borăscu cu viteza de 8km/h;

- de la 8km/h viteza crește la 40km/h pe o distanță de 2065m, apoi viteza scade la 9km/h pe o distanță de 6313m;
- de la 9km/h viteza scade la 8km/h pe o distanță de 649m iar de la 8km/h viteza scade la 0 (zero) pe o distanță de 147m, trenul oprindu-se la garare pe linia nr.7 a stației CFR Turceni la ora 15:19'.30".

S-a constatat astfel că la momentul producerii deraierii viteza de deplasare a trenului era de 4 km/h.
