## RAPORT DE INVESTIGARE

al accidentului feroviar produs la data de 29.12.2022, pe raza de activitate a Sucursalei Regionale CF Timișoara, în stația CFR Timișoara Est, în circulația trenului de marfă nr.66644 028 (aparținând operatorului de transport feroviar SC Grup Feroviar Român SA), pe zona schimbătorului de cale nr.45, prin deraierea de primele 3 osii a celui de-al 13-lea vagon din compunerea trenului

*Raport de investigare  
18 noiembrie 2023*

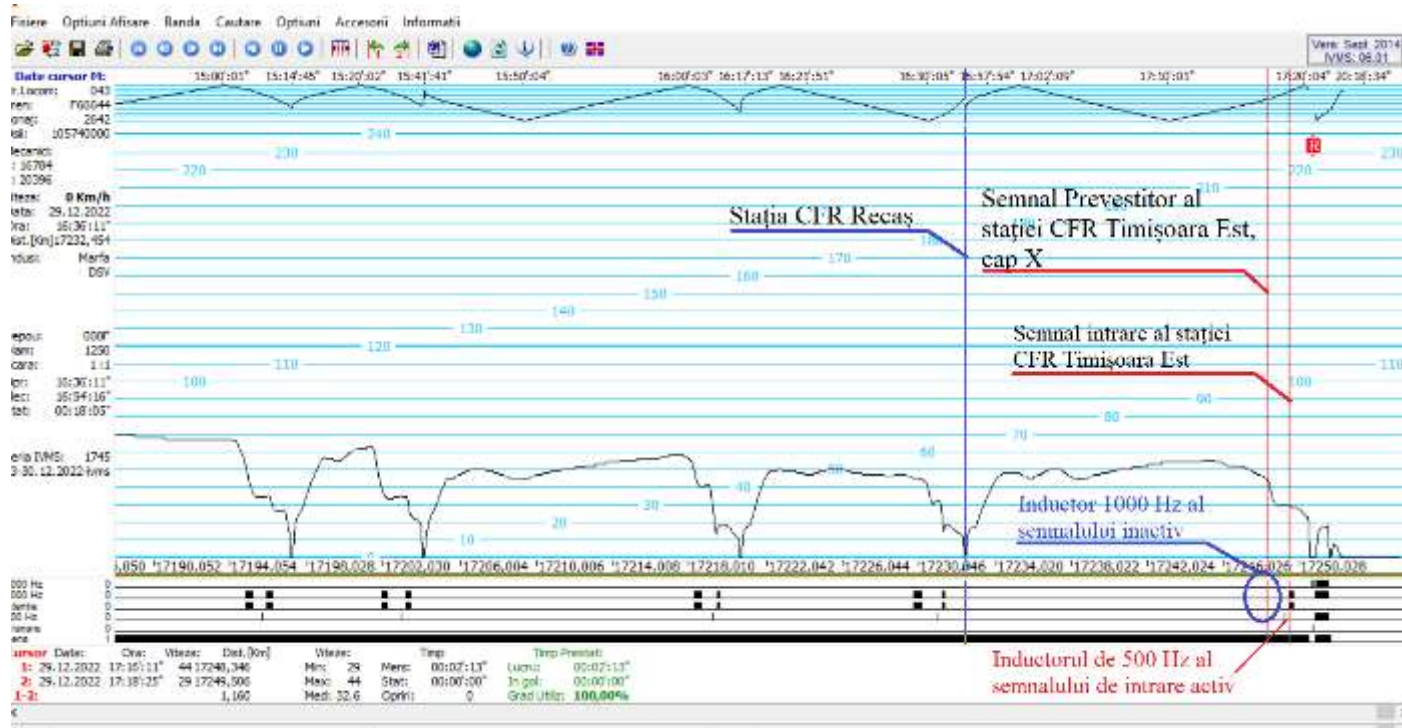
- Trenul a trecut peste semnalul de intrare la ora 17:18:25” cu viteza de 29 km/h;
- Viteza trenului a scăzut de la 29 Km/h la 24 Km/h, viteză care era în momentul trecerii vagonului nr.83536654463-2, al 13-lea de la siguranță peste schimbătorul de cale nr.45;

Figura nr.3 – Diagrama de viteză pe distanța Recaş- Timișoara Est

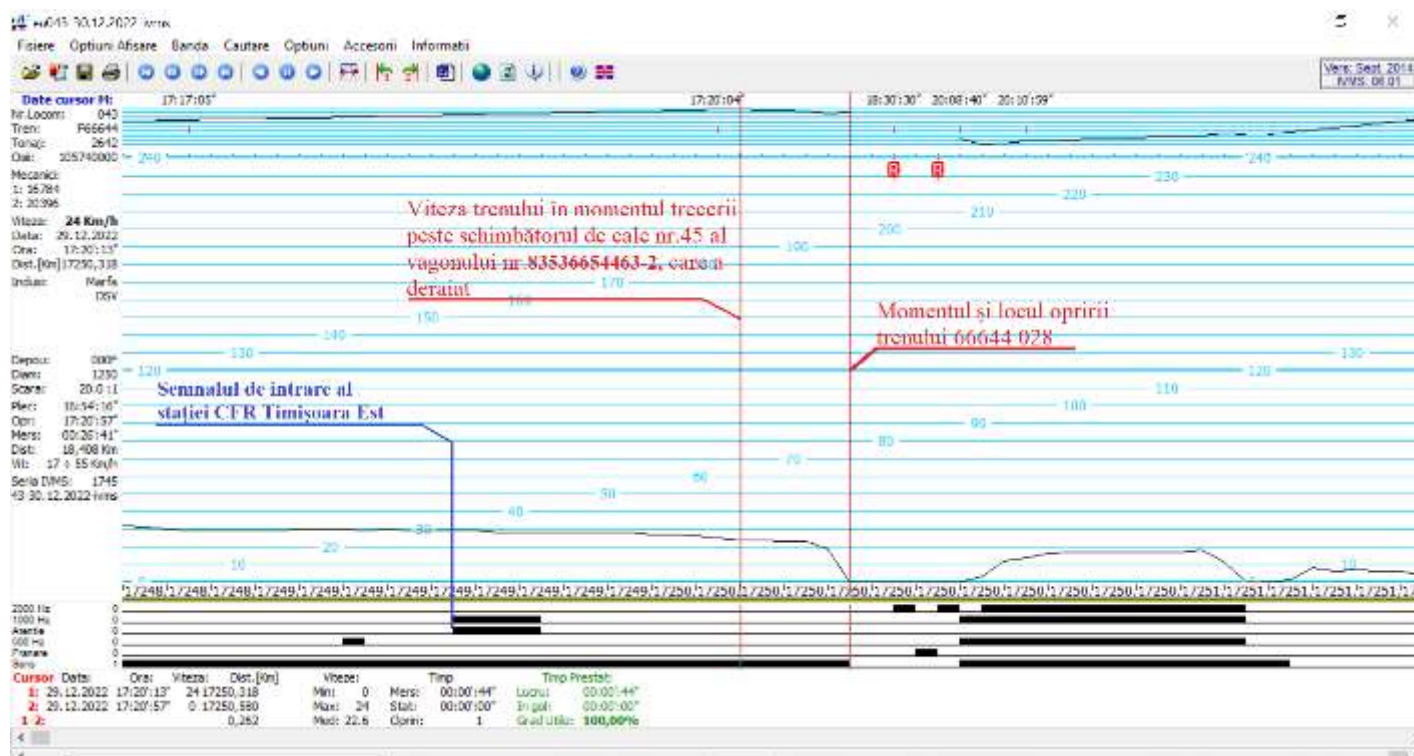
Figura nr.4 – Diagrama de viteză în stația Timișoara Est

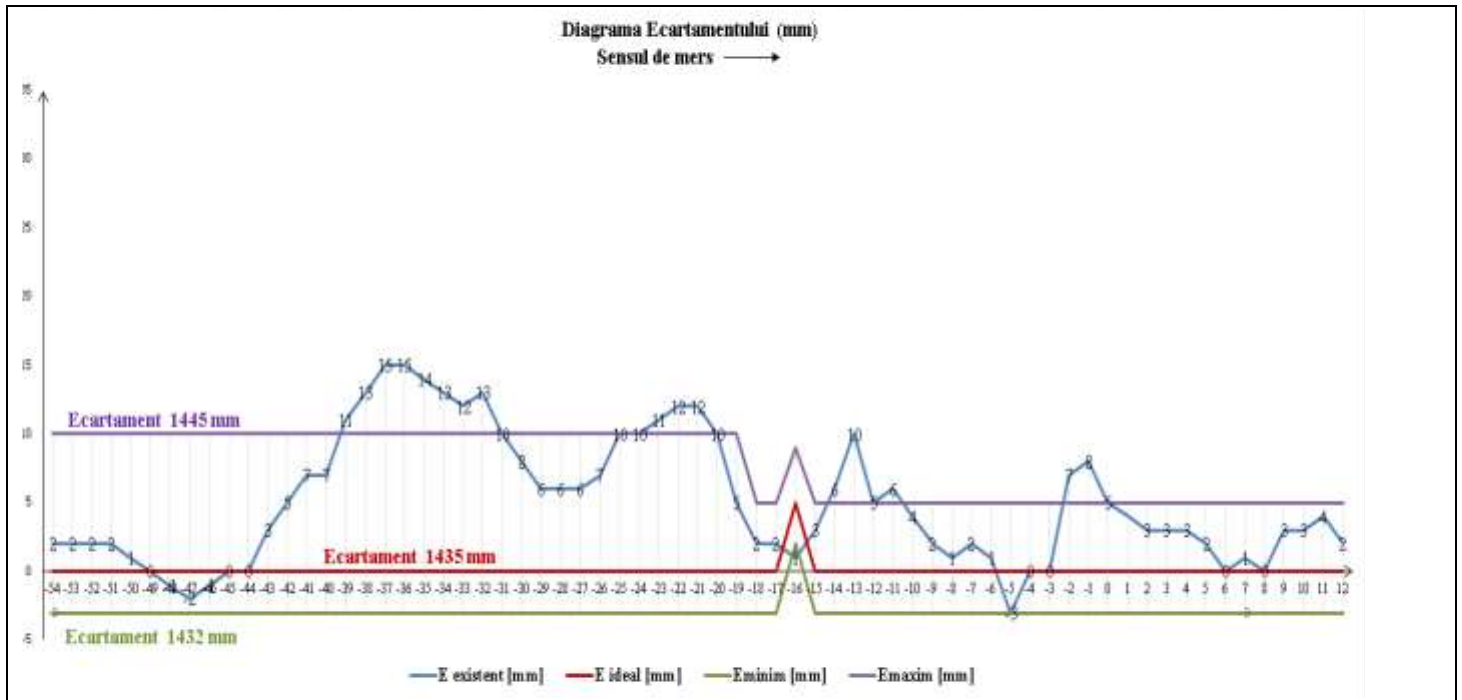
S-au efectuat măsurătorile la ecartament și nivel în punctele caracteristice ale schimbătorului nr.45:

Schimbătorul de cale nr. 45	Prima Joantă	Vârful acului	Călcâiul acului directă	Călcâiul acului abătută	Mijlocul curbei liniei abătute	Vârf inimă de încrucișare linie directă	Vârf inima de încrucișare linie abătută
Ecartament (mm)	4	2	5	7	3	2	-1
Nivel transversal (mm)	-3	-5	-1	-2	0	13	0

Figura nr. 1 - Diagrama ecartamentului

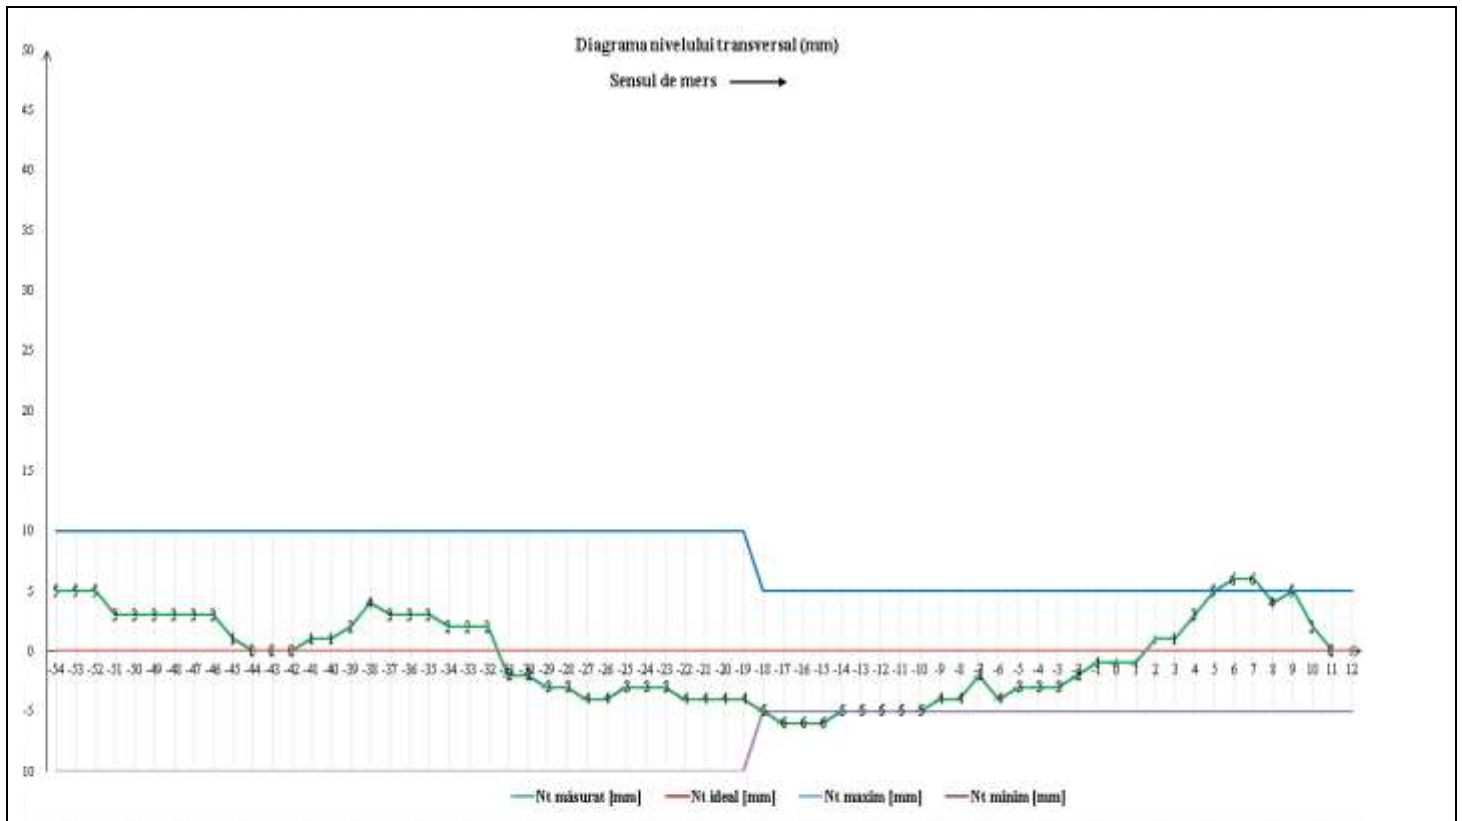
Figura nr.2 - Diagrama nivelului transversal

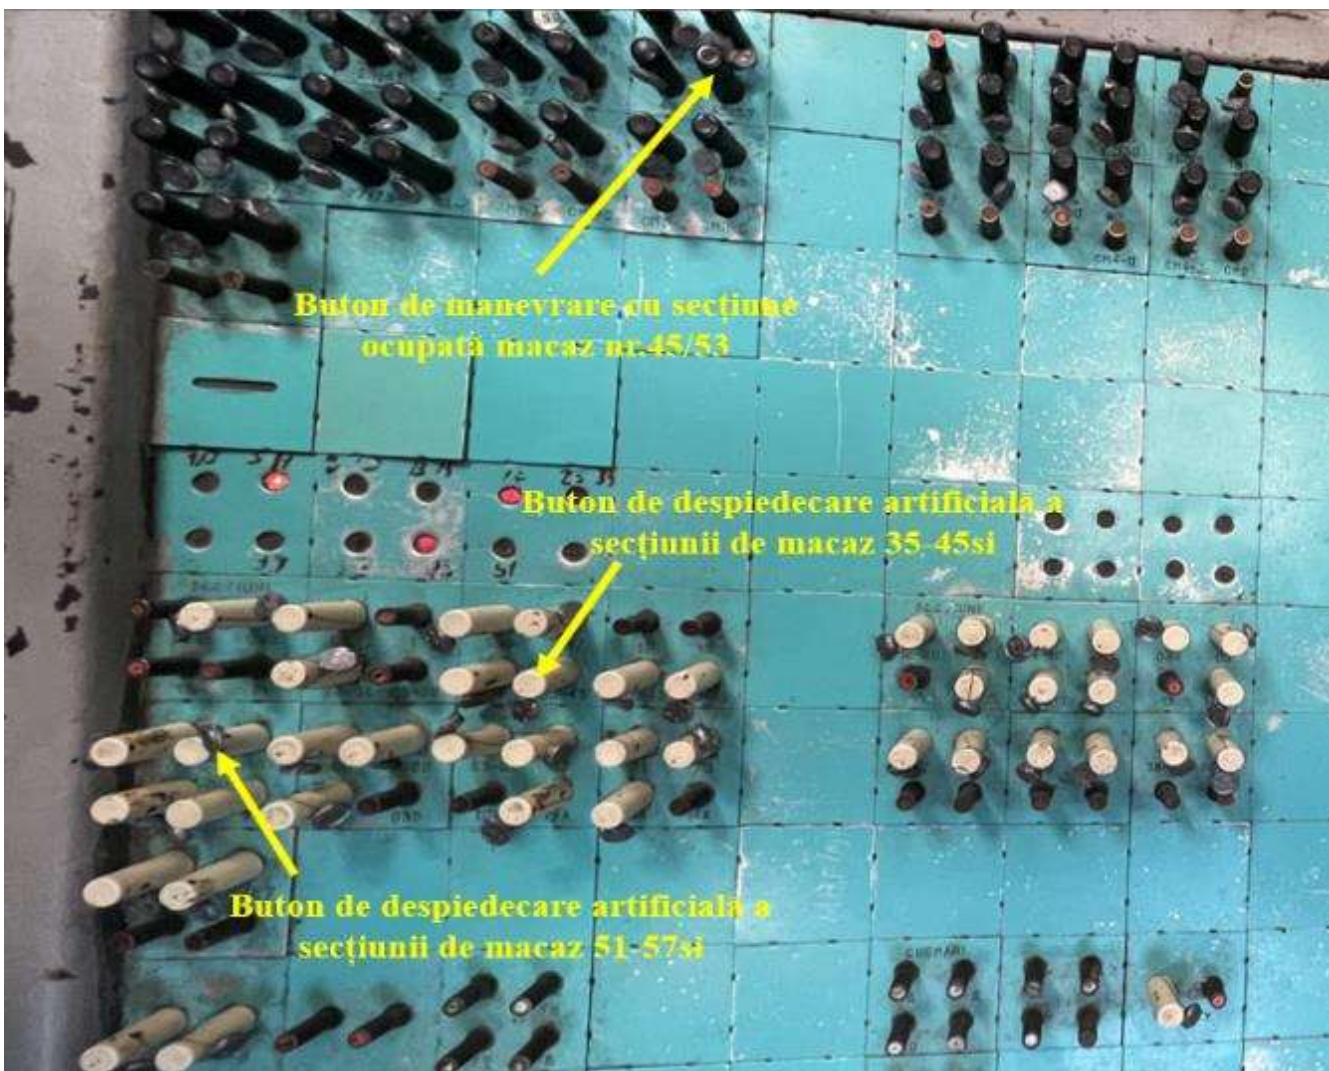
- Capacele butoanelor de manevrare cu secțiune ocupată a macazurilor nr.35, 45/53, și 51, sigilate cu plumbi de control cu inițiale CT;
- Capacele butoanelor de despiedecare artificială a secțiunilor IVA, 35-45SI, 51-57SI, 3C sigilate cu plumbi de control cu inițiale CT; (*foto nr.14*)

*Foto nr.14 Pupitru despiedecări artificiale DA*
