RAPORT DE INVESTIGARE

privind accidentul feroviar produs la data de 07.01.2023, ora 02:24, pe raza de activitate a Sucursalei Regionale CF Cluj, secția de circulație Războieni – Cluj Napoca (linie dublă, electrificată), în stația CFR Câmpia Turzii, în circulația trenului de marfă nr.56004, prin deraierea vagonului nr.31537982021-2, de ambele osii ale celui de-al doilea boghiu, în sensul de mers.

*Raport de investigare final
04 ianuarie 2024*

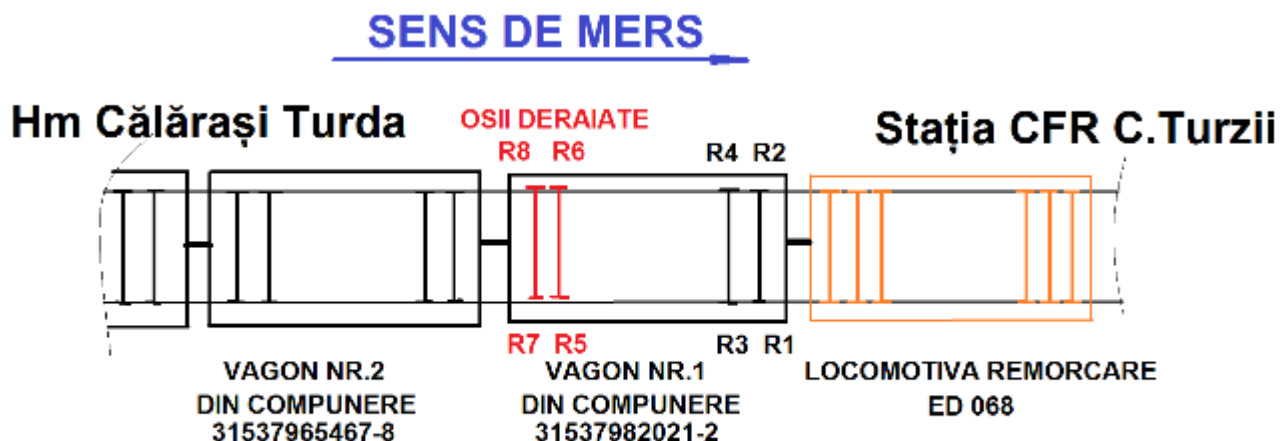
Deraierea s-a produs prin escaladarea flancului activ al ciupercii șinei din partea stângă, pe diagonala 19 – 65 înainte cu 0,5 m de axul pasajului, de către roțile din partea stângă ale celui de-al doilea boghiu al vagonului urmată de căderea acestora în exteriorul căii, și de căderea în interiorul căii a roților corespondente din partea dreaptă.

Trenul de marfă nr.56004, a circulat cu primul vagon deraiat o distanță de aproximativ 36 m.

Imaginea nr.2 – poziția vagonului deraiat în componerea trenului

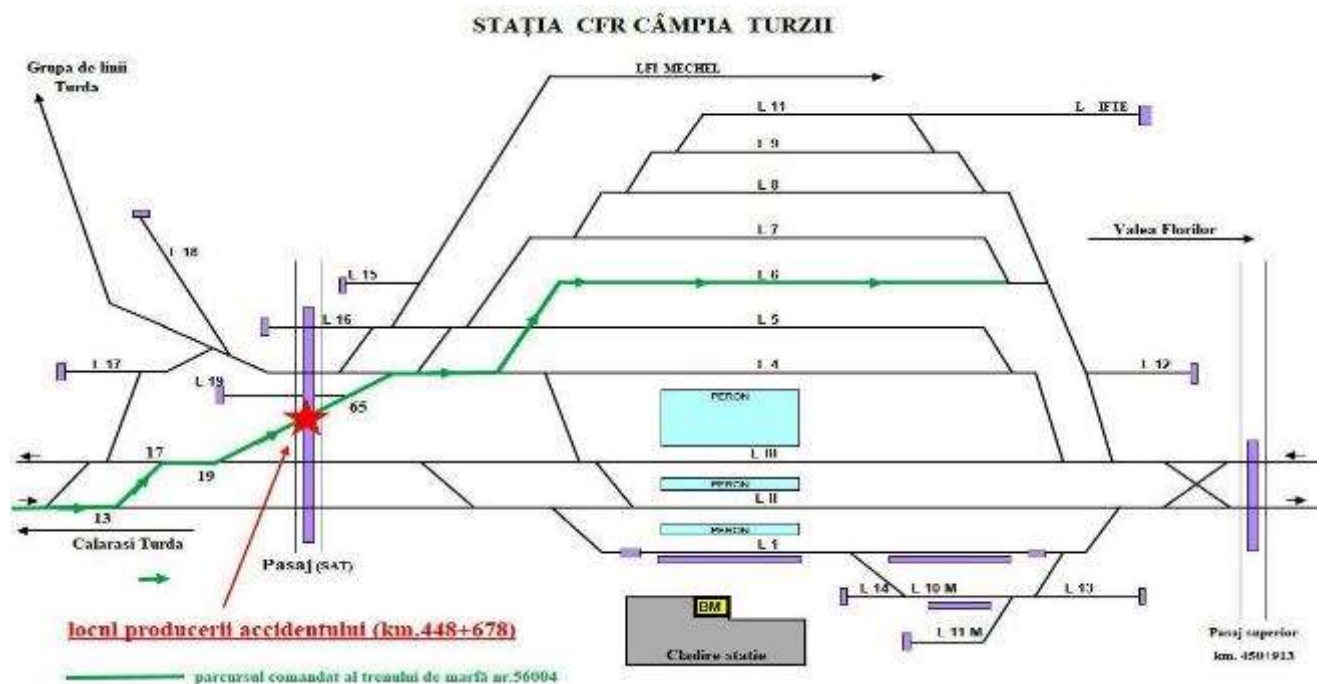
Accidentul s-a produs la intrarea trenului de marfă nr.56004 în stația CFR Câmpia Turzii, de pe firul I de circulație Călărași Turda – Câmpia Turzii, la linia 6 „în abateră”, cu parcurs peste schimbătorii de cale nr.13, nr.17, nr.19 și nr.65.

În parcursul efectuat pentru trenul de marfă nr.56004, schimbătorul de cale nr.19 a fost manipulat în poziție „pe abateră” și a fost atacat pe la vârful. Trenul a circulat în sensul kilometrării liniei, vârful schimbătorului nr.19 având poziția kilometrică 449+639.

Imaginea nr.10 : dispozitivul de linii al stației CFR Câmpia Turzii

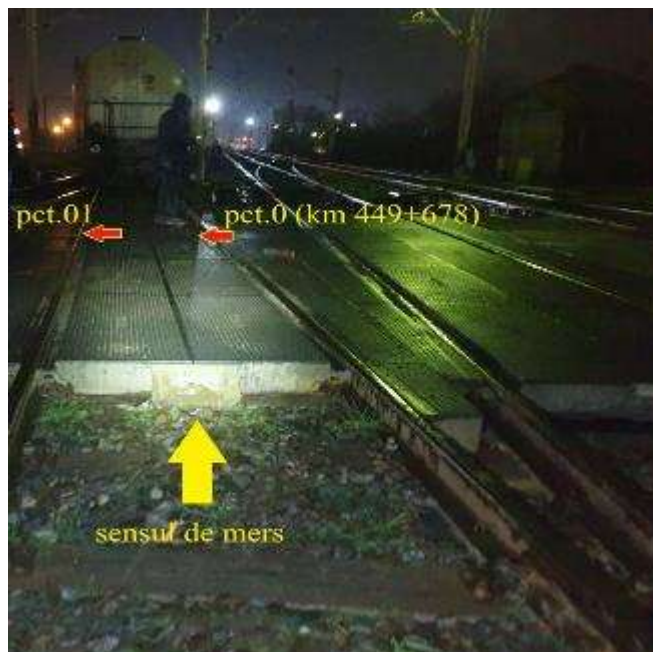
Schimbătorul de cale nr.19 are următoarele caracteristici geometrice: tip 60, raza $R=300 \text{ m}$, tangenta $1/9$, ace flexibile, deviație stânga, traverse de lemn, prindere indirectă tip K. Prisma de piatră spartă completă.

Diagonala 19-65: șină tip 60, traverse normale de lemn, prindere indirectă tip K, prisma de piatră spartă completă.

Imaginea nr.11 : traseul trenului

Suprastructura căii pe diagonala 19 – 65 este în palier, iar în plan transversal profilul este în rambleu cu înălțimea de până la 0,50 m (platforma stației).
