RAPORT DE INVESTIGARE

privind accidentul feroviar produs la data de 22.02.2023, pe raza de activitate a Sucursalei Regionale CF Cluj, secția de circulație Jibou - Șarmășag (linie simplă, neelectrificată), între stația CFR Zalău Nord și halta de mișcare Mirșid, în circulația trenului de călători Regio nr.4363 (aparținând operatorului de transport feroviar SNTFC „CFR Călători” SA), prin deraierea automotorului ADH nr.1416 de penultimul boghiu (osiile 9 și 10 în sensul de mers)

*Raport de investigare final
19 februarie 2024*

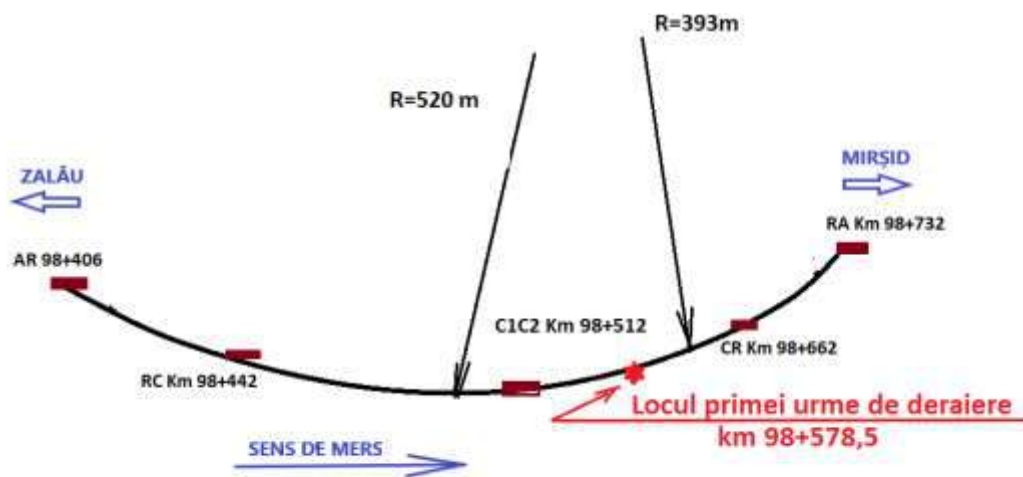
Imaginea nr.8 – alcătuirea curbei

Punctele caracteristice ale curbei cu deviație stânga sunt: A_1R_1 km 98+406, R_1C_1 km 98+442, C_1C_2 km 98+512, C_2R_2 km 98+662 și R_2A_2 km 98+732.

Deraierea s-a produs în cuprinsul zonei în care raza curbei are valoarea constantă $R=393$ m, la km.98+578.

Trenul a circulat în sensul kilometrării liniei, iar curba în cuprinsul căreia s-a produs deraierea este deviație stânga.
