RAPORT DE INVESTIGARE

privind accidentul feroviar produs în data de 17.03.2023, pe raza de activitate a Sucursalei Regionale de Căi Ferate Brașov, între halta de mișcare Beia și halta de mișcare Cața, prin deraierea de ambele boghiuri a vagonului nr.31533960791-5 aflat penultimul în compunerea trenului de marfă nr.66358

*Varianta finală
martie 2024*

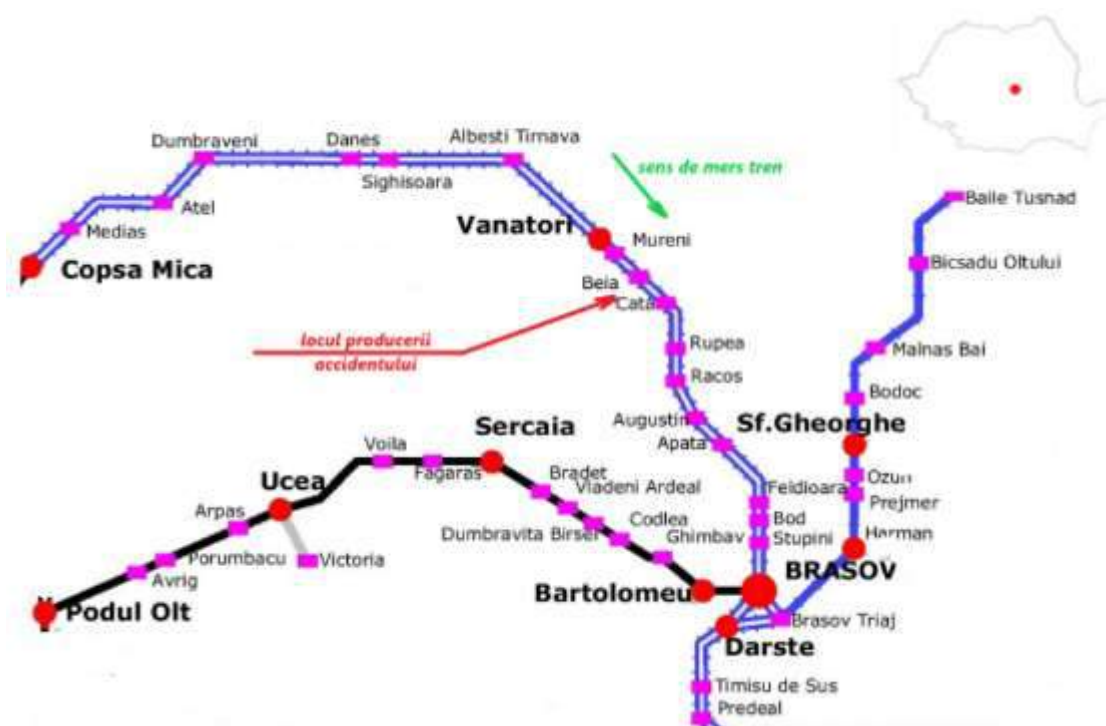
Figura nr.1

În data de **17.03.2023**, în timpul circulației trenului de marfă nr.66358 între Hm Beia și Hm Cața – *figura nr.1*, pe o porțiune de linie în curbă cu deviație dreapta în sensul de mers, în zona contrașinei poziționată înaintea podului de la km.262+858 – *foto nr.1*, s-a produs frânarea de urgență a trenului ca urmare a scăderii presiunii aerului din conducta generală.

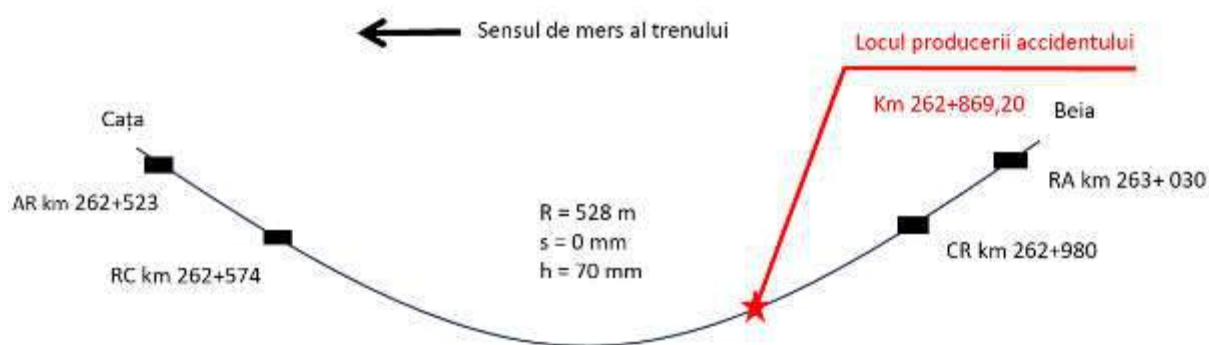
Zona producerii accidentului se află pe secția de circulație Brașov - Sighișoara, linia magistrală 300 firul II de circulație, pe o porțiune de linie în curbă cu deviație dreapta în sensul de mers al trenului, dar în sens invers al creșterii kilometrajului, respectiv km.262+523÷263+030 – *figura nr.2*.

Curba este compusă din mai multe arce de cerc cu raze de R=1061 m, R=685 m, R= 753 m, R= 702 m, R= 528 m, R= 944m, supraînălțare h=70 mm, supralărgire s=0 mm, care se racordează cu aliniamentele adiacente prin intermediul a două curbe de racordare ale căror lungimi sunt de 51 m, respectiv 50 m. Deraierea s-a produs la km.262+869,20, pe curba circulară – *figura nr.2*.

Figura nr.2 - Reprezentarea schematică a curbei pe care s-a produs accidentul feroviar

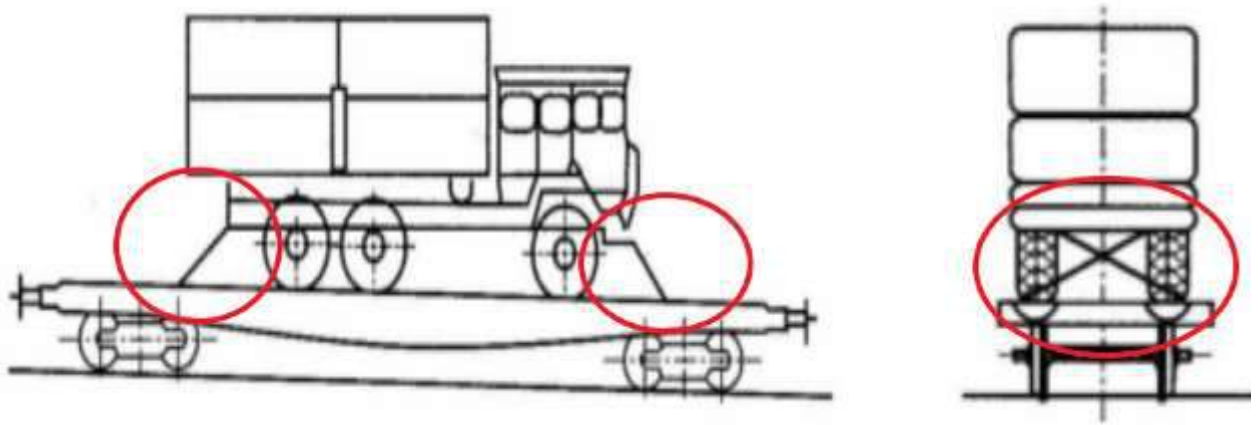
În cazul accidentului investigat, materialul militar (vehicul pe roți) încărcat pe vagon a fost asigurat conform celor precizate în acest capitol - în direcție longitudinală și prin pene -, și prin **„ancorare directă”** (cap.5.4.4 din ghid) – *figura nr.3.*

Figura nr.3 – ancorare directă – sursa Ghid UIC

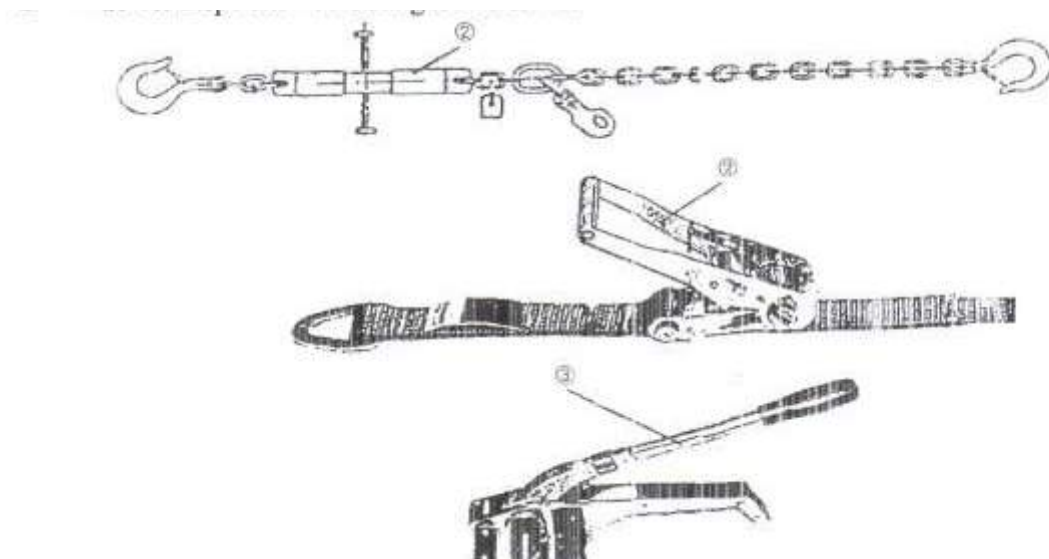
- „după natura mărfii, greutatea și modul de încărcare adoptat, pot fi folosite lanțuri de oțel rotund (...)”;
- lanțurile de oțel trebuie însoțite de un întinzător încorporat sau de un dispozitiv de strângere cu levier – figura nr.4;

Figura nr.4 – model de întinzător/dispozitiv de strângere prevăzut în Ghidul UIC

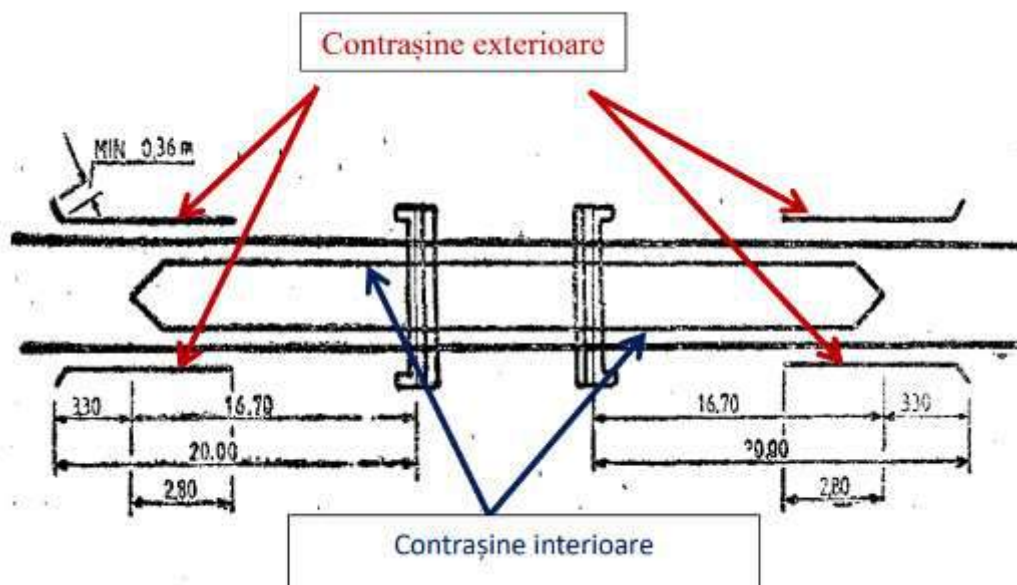
- contrașinele de pe pod se prelungesc și pe terasamente la capetele podului figura.nr.5;
- contrașinele se montează în interiorul căii. La capete se vor monta contrașine exterioare;
- extremitățile contrașinelor interioare de pe terasament se îndoaie în plan vertical și se introduc în balast sub nivelul traversei de pe terasament, asigurând izolarea electrică;

- contrașinele pe poduri se vor fixa de traverse din două în două traverse (max. 1200 mm între două prinderi) iar pe terasamente se vor prinde de fiecare traversă din cale.
- contrașinele se vor monta cu 30 mm deasupra suprafeței de rulare a șinelor;
- toleranța la înălțimea contrașinei este de 0 în plus și 30 mm în minus.

Figura nr.5 - Contrașine pe poduri

Având în vedere cele de mai sus și constatările din cap.3.a.5, comisia de investigare consideră că **montarea necorespunzătoare a contrașinei podului pe terasament**, constituie o condiție care a afectat accidentul prin creșterea probabilității de producere, însă a cărui eliminare nu ar fi împiedicat producerea acestuia - capetele libere ale lanțului de ancorare/fixare puteau să agațe și alte elemente constructive ale căii (ex. acul unui schimbător de cale) - motiv pentru care reprezintă **factorul contributiv** al producerii accidentului.
