RAPORT DE INVESTIGARE

al accidentului feroviar produs în data de 28.03.2023, în jurul orei 06:20, pe raza de activitate a Sucursalei Regionale de Căi Ferate Craiova, în linie curentă, între H.m. Popești Vâlcea și stația CFR Berbești, la km 21 + 550, prin deraierea locomotivei DA 1129, aflată împingătoare la trenul de marfă nr.60566

Raport de investigare final
26.03.2024

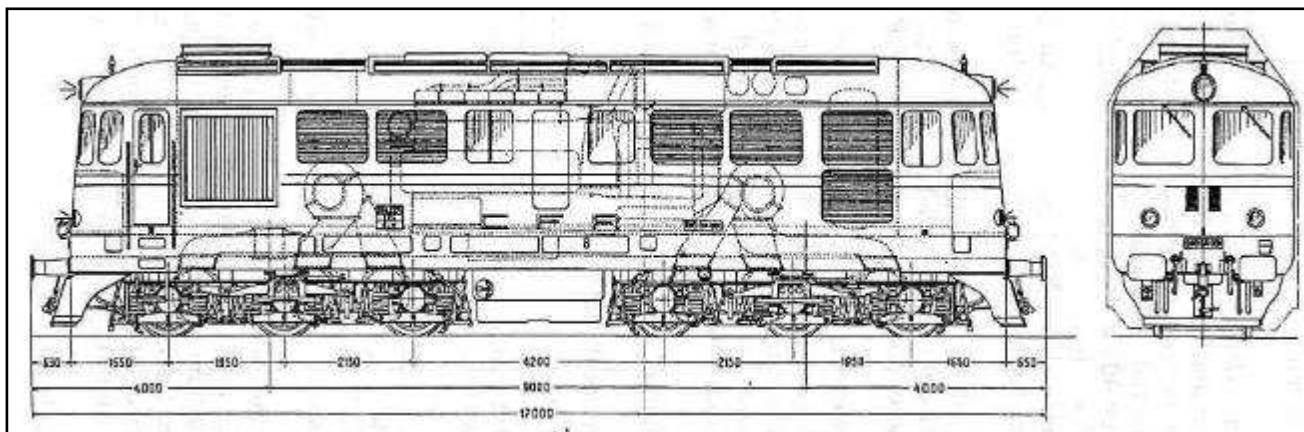
- locomotivele DA 1005, 1004 și 1129, sunt de tip LDE 2100 CP (locomotiva implicată în eveniment având numărul 50 53 0 601129-5);
- ecartament - 1 435 mm;
- lungimea între fețele tamponelor - 17 000 mm;
- distanța între osiile extreme - 12 400 mm;
- distanța între pivoții boghiurilor - 9 000 mm;
- înălțimea maximă a locomotivei - 4 272 mm;
- lățimea maximă a locomotivei - 3 000 mm;
- diametrul cercului de rulare al bandajului în stare nouă - 1 100 mm;
- greutatea maximă în serviciu (complet alimentată) - 116,2 t;
- sarcina maximă pe osie - 19,36 t;

Cele trei locomotive care au remorcat trenul au avut funcționale și sigilate instalațiile de siguranță și vigilență tip DSV și instalația RTF.

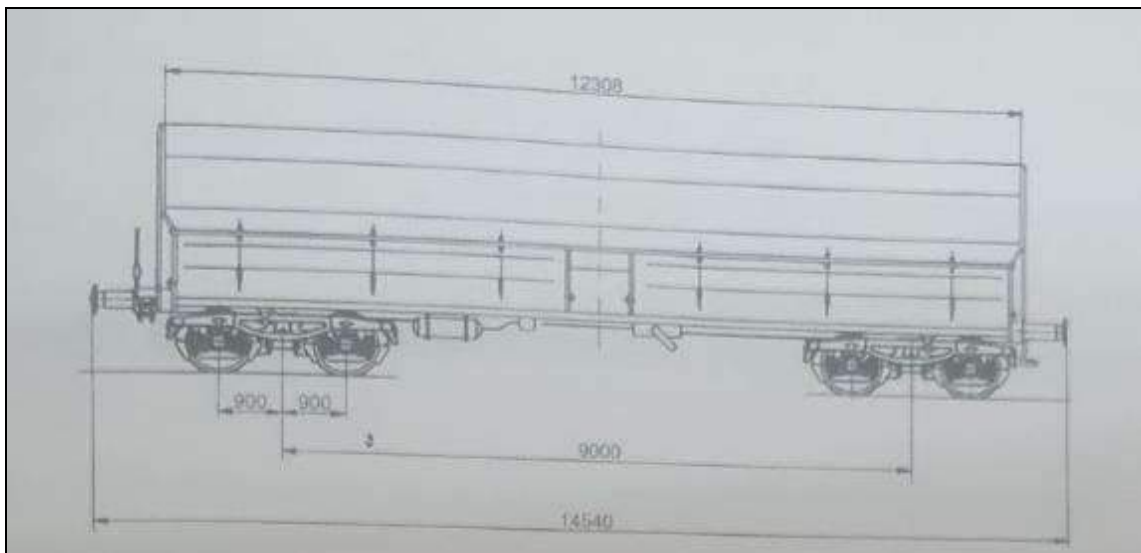
Vagonul implicat în accident cu nr.**81536653796-8** are următoarele caracteristici:

La acest vagon s-au constatat următoarele:

- semiacuplările flexibile de aer erau legate corespunzător;
- trei din cele 4 aparate de ciocnire (cu taler dreptunghiular tip A 105) erau pe vagon în poziția normală;
