## RAPORT DE INVESTIGARE

privind accidentul feroviar produs în data de 05.08.2023, pe raza de activitate a Sucursalei Regionale de Căi Ferate Brașov, în stația CFR Dumbrăveni, prin declanșarea unui incendiu la locomotiva BB 528 aflată în remorcarea trenului de marfă nr.58808

*Varianta finală  
24 iulie 2024*

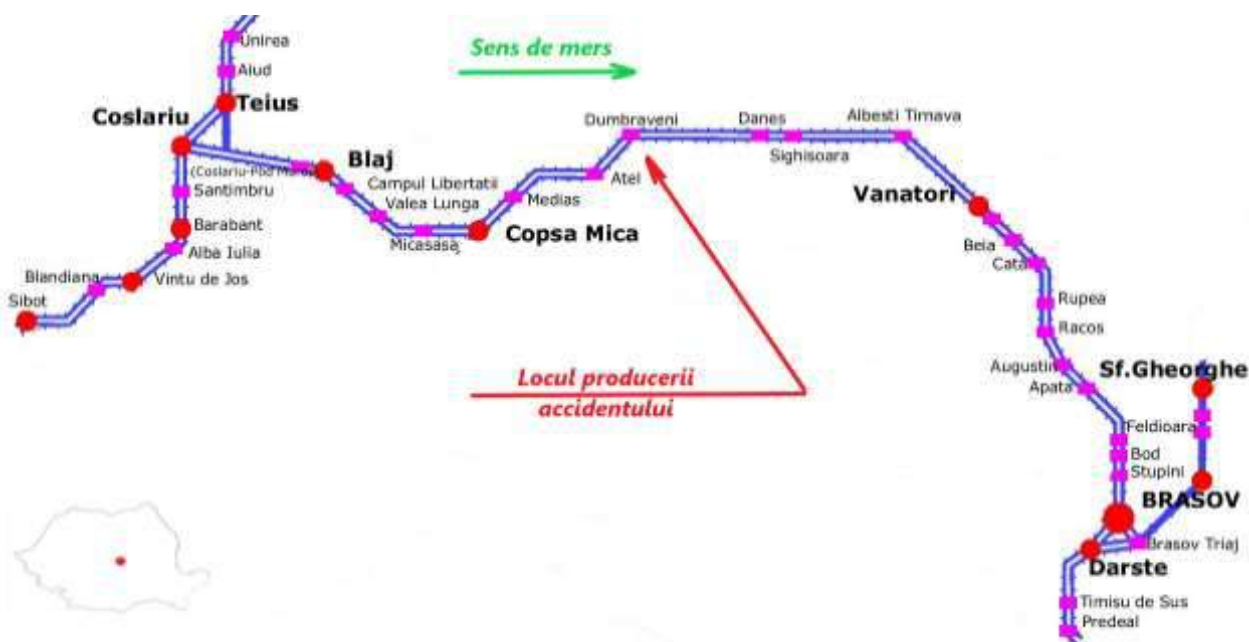
Figura nr.1

În data de **05.08.2023**, în timpul circulației trenului de marfă nr.58808, la intrare în stația CFR Dumbrăveni – *figura nr.1*, în jurul orei 11:55, s-a produs deconectarea disjuncteurului locomotivei de remorcare a acestuia.

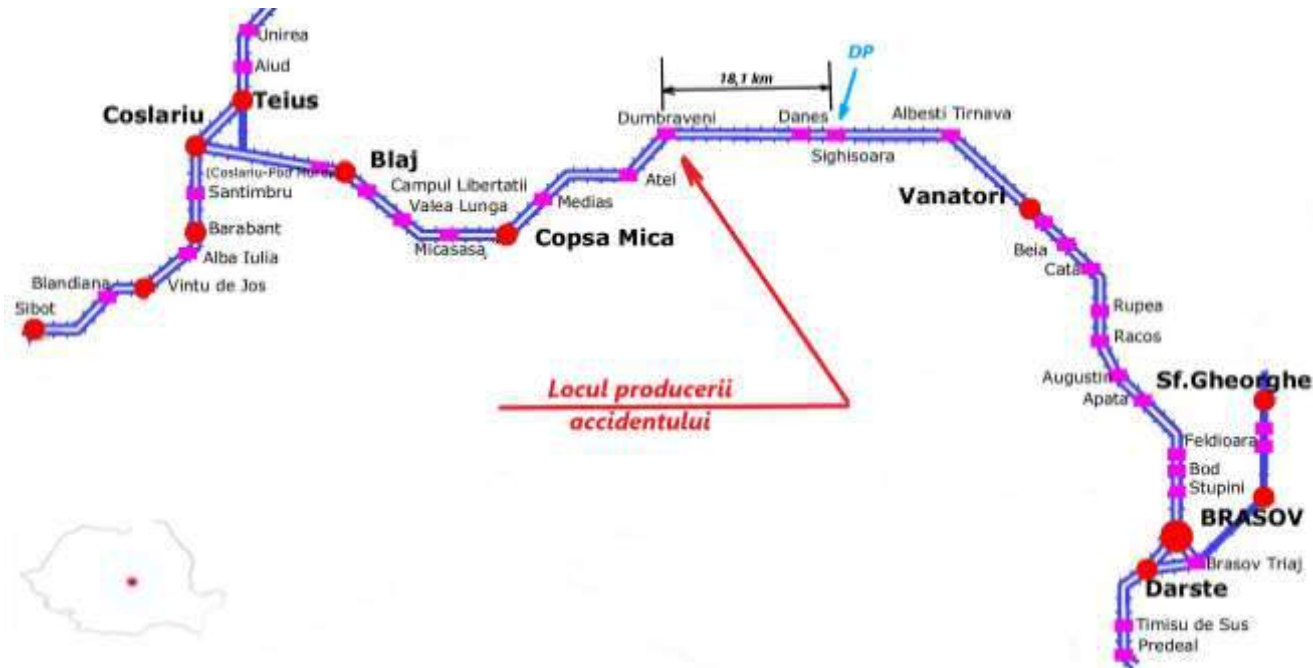
Figura nr.2

- **ora 12:35** – DP a plecat din stația CFR Sighișoara – *figura nr.2*;
