AGENȚIA DE INVESTIGARE FERROVIARĂ ROMÂNĂ - AGIFER

RAPORT DE INVESTIGARE

al accidentului feroviar produs la data de 05.11.2023,
pe raza de activitate a Sucursalei Regionale CF Craiova, între halta de mișcare Drăgotești și halta de
mișcare Borăscu, la km 28+480, în circulația trenului de marfă nr.65004

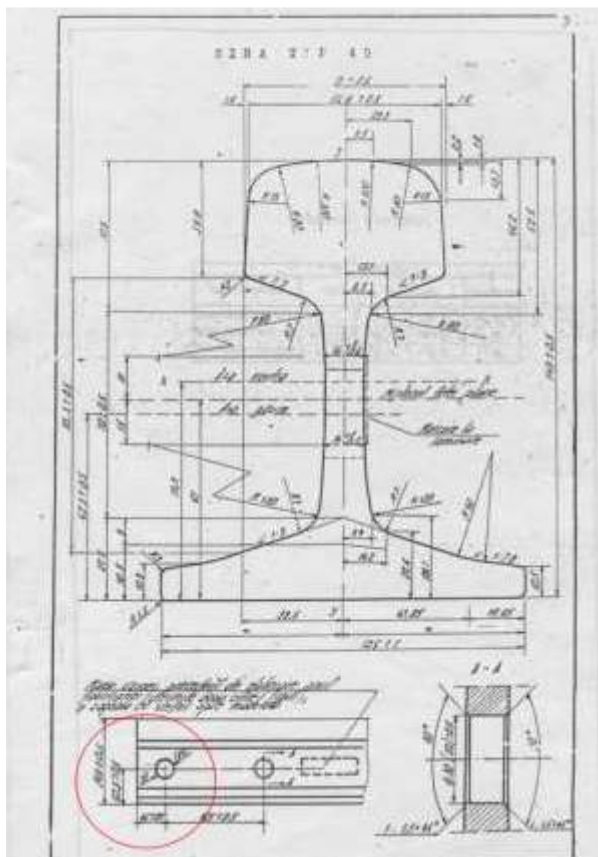
Figura nr.4: Distanța dintre axul primei găuri de eclisare și capătul șinei

Având în vedere cele constatate și așa cum se poate observa în foto nr.11 se poate concluziona în mod rezonabil că la joantele aferente întreruperilor neconstructive de la km 28+480 de pe ambele fire, prinderile horizontale nu era complete, eclisarea capetelor de șină de pe ambele fire era asigurată doar prin intermediul a două buloane orizontale, ambele amplasate la capătul spre pod, celelalte capete ale șinelor nefiind prinse cu nici un bulon orizontal, contrar prevederilor *Instrucției pentru alcătuirea, întreținerea și supravegherea căii fără joante – ediția 1980* unde se precizează la art. 14 punctul 3: *”Elementele prinderilor verticale și orizontale, trebuie să fie complete, să corespundă tipului de șină respectiv, să fie în stare bună, fără defecte și fără deformații”*.
