RAPORT DE INVESTIGARE

privind accidentul feroviar produs la data de 26.03.2024, ora 15:25, pe raza de activitate a Sucursalei Regionale CF Craiova, secția de circulație Băbeni – Alunu (linie simplă neelectrificată), între stația CFR Berbești și halta de mișcare Popești Vâlcea, la km 21+850, în circulația trenului de marfă nr.60566 (aparținând operatorului de transport feroviar SNTFM „CFR Marfă” SA), prin deraierea de primul boghiu, în sensul de mers, al vagonului de marfă nr.81536653750-5 situat al 13-lea vagon în compunerea trenului.

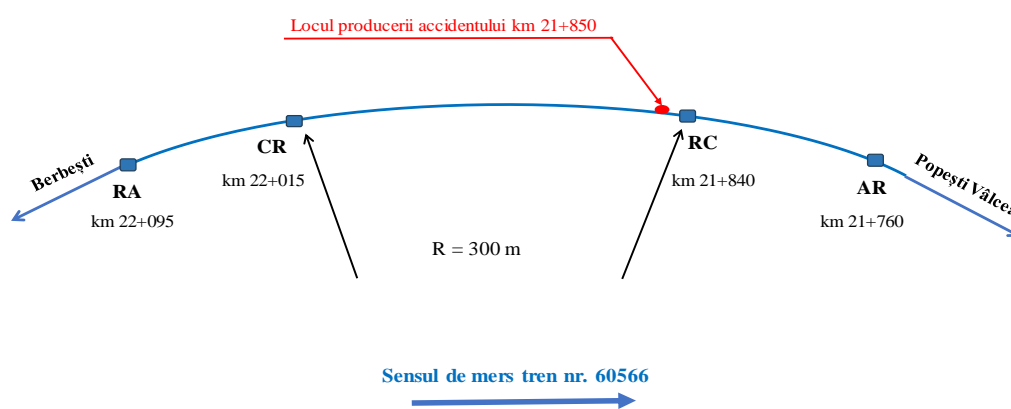
Imaginea nr.3

Accidentul feroviar s-a produs pe linia curentă, între stația CFR Berbești și halta de mișcare Popești Vâlcea, la km 21+850, pe o zonă de traseu în curbă cu deviația dreapta raportat la sensul de mers al trenului, în cuprinsul zonei în care raza curbei are valoarea constantă $R=300$ m, supraînălțarea $h=70$ mm, supralărgirea $s=10$ mm.

Declivitatea în profilul longitudinal al căii este de 14 ‰, rampă în sensul de mers al trenului.
