RAPORT DE INVESTIGARE

al accidentului feroviar produs la data de 04.02.2021, ora 11:31, pe raza de activitate a Sucursalei Regionale CF Timișoara, între haltele de mișcare Domașnea Cornea și Poarta, la km 435+100, în circulația trenului de marfă nr.60516-1, prin declanșarea unui incendiu la locomotiva împingătoare, EA 1084

*Raport de investigare
Ediție finală
03.02.2022*

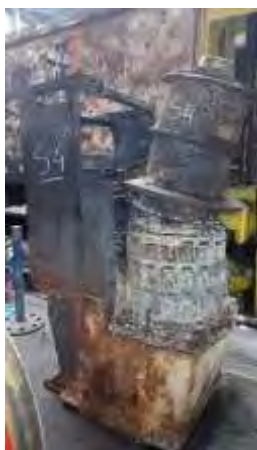
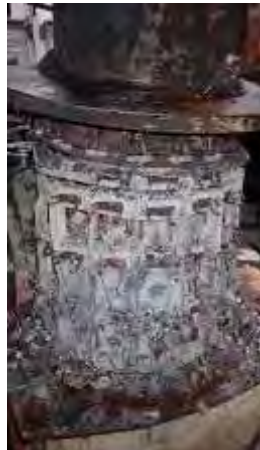
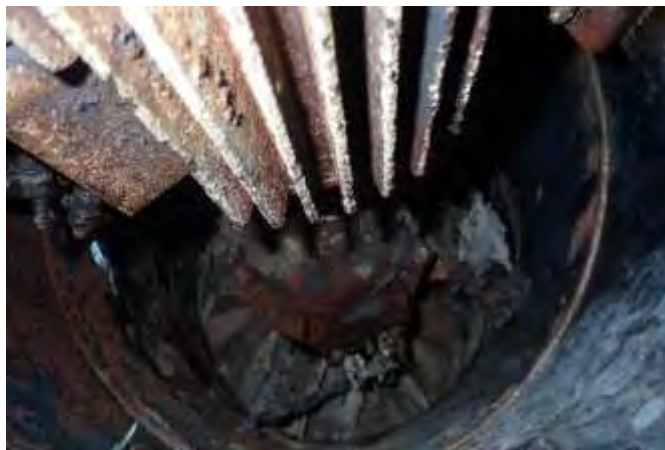
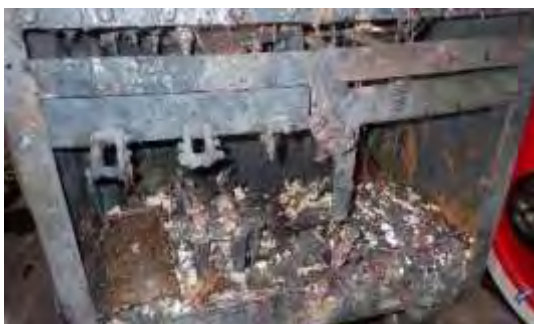
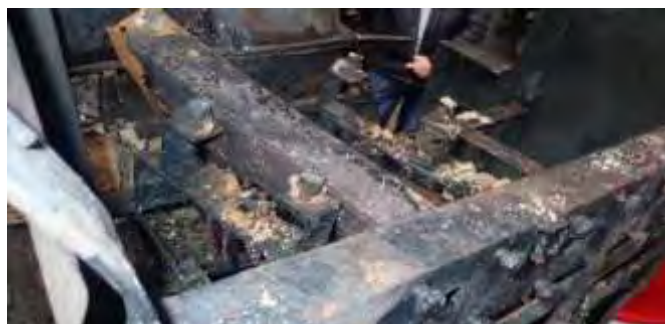
Blocul S4: (Foto nr.36-Foto nr.40)

- redresorul de tracțiune cu mantaua de plexiglas topită, cadrul metalic afectat termic și deformat (îndoit) sub greutatea grupei de ventilație, prezentând:
 - lipsă diode și radiatoare complet topite: A11, A13, A21, A22, A23, A31, A32, A33, A41, A42, A43, B11, B12, B13, B21, B22, B32, B33, B41, B42, B43, C11, C12, C13, C41, C42, C43, D42, D43;
 - lipsa diode și radiator topit partial: B23, B31, C21, C33;

- lipsa diode și radiatoare cu urme de arc electric: C22, C23, C32, D11, D12, D13, D21, D22, D33, D41.
- grupa de ventilație cu carcasa afectată termic, cablurile de alimentare topite și motoarele afectate termic cu elicele topite;
- contactoarele electropneumatice arse complet (topite);
- cablurile de forță topite;
- scurtcircuitorul ars;
- rezistențele de slăbire a câmpului supraîncălzite, deformate și prezentau scurgeri de aluminiu între elemente, provenit de la redresor, și elicele motoarelor de ventilație;

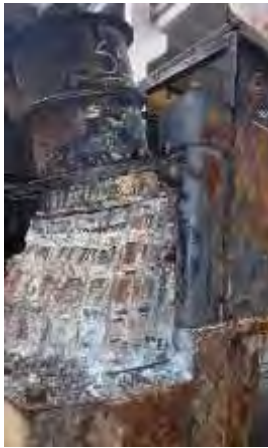
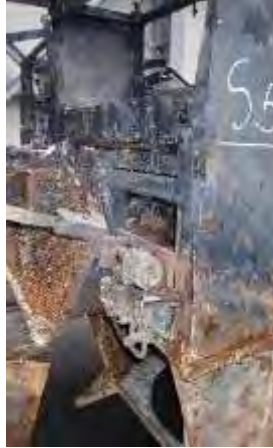
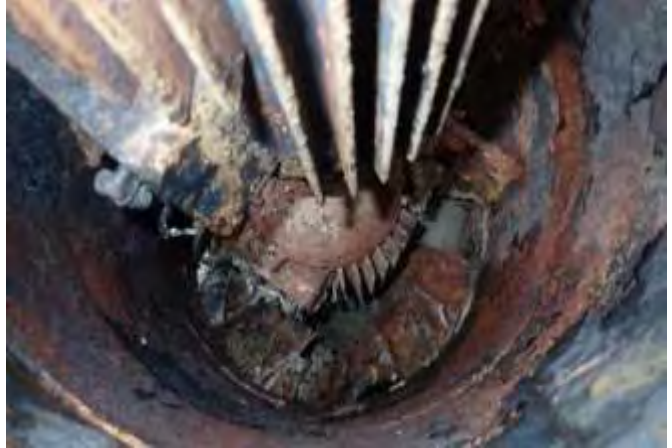
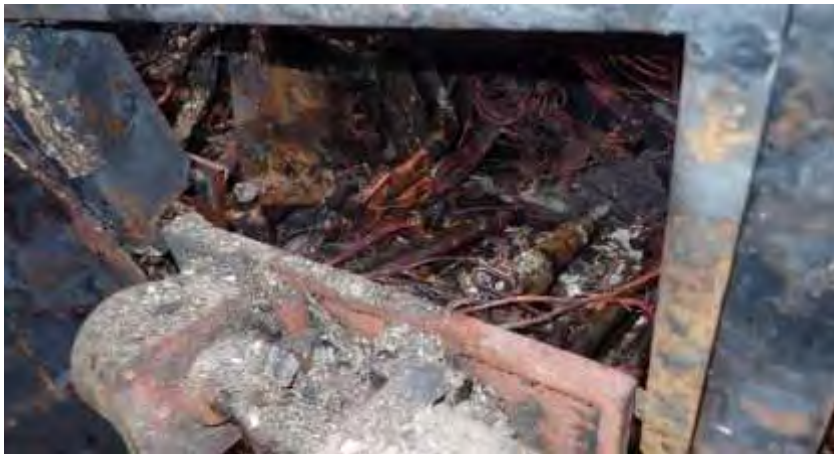
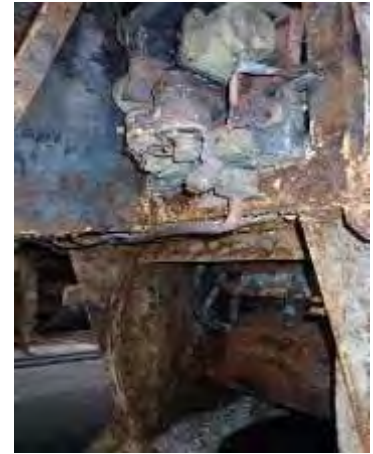
Blocul S5: (Foto nr.41-Foto nr.45)

- lipsă diode și radiatoare cu urme de arc electric: C22, C23, D12, D13, D21, D22, D23, D31, D32, D33, D41;
 - grupa de ventilație cu carcasa afectată termic, cablurile de alimentare arse/topite și motoarele afectate termic cu elicele topite;

- contactoarele electropneumatice arse complet (topite);
 - cablurile de forță topite;
 - scurtcircuitorul ars;
 - rezistențele de slăbire a câmpului supraîncălzite, deformate și prezentau scurgeri de aluminiu între elemente provenit de la redresor și elicele motoarelor de ventilație;

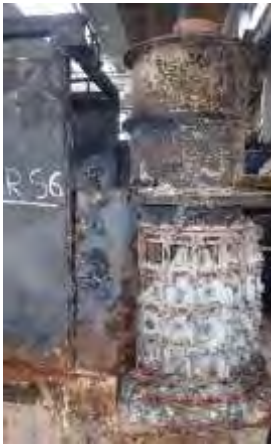
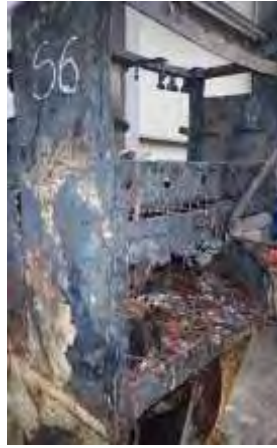
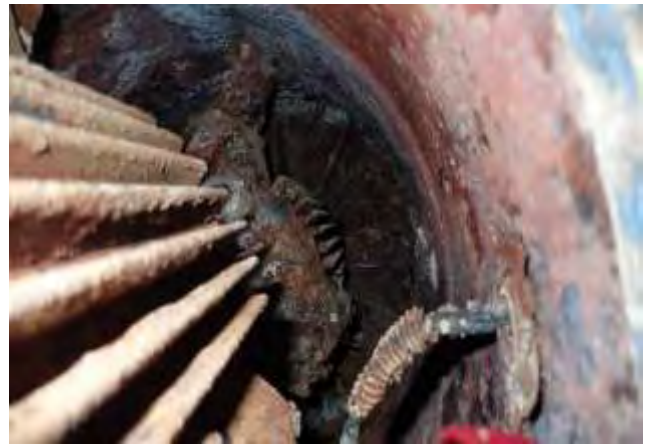
Blocul S6: (Foto nr.46-Foto nr.48)

- lipsa diode și radiatoare complet topite: A11, A12, A13, A21, A22, A41, A42, A43, B11;
- lipsa diode și radiatoare cu urme de arc electric: A31, A32, A33, B12, B13, B22, B23, B33, B42, B43, C12, C13, C32, C33, C43;
- diode sparte și radiatoare întregi: B21, C11, C41, D11;
- diode și radiatoare întregi: C21, C22, C31, C42, D12, D13, D21, D22, D23, D31, D32, D33, D41, D42, D43.

- grupa de ventilație cu carcasa afectată termic, cablurile de alimentare arse/topite și motoarele afectate termic cu elicele topite;
- contactoarele electropneumatice arse complet (topite);
- cablurile de forță topite;
- scurtcircuitorul ars;
- rezistențele de slăbire a câmpului supraîncălzite, deformat și prezentau scurgeri de aluminiu între elemente provenit de la redresor și elicele motoarelor de ventilație;
