## RAPORT DE INVESTIGARE

al accidentului feroviar produs la data de 26.03.2021,  
pe raza de activitate a Sucursalei Regionale de Căi Ferate Brașov,  
pe parcursul de ieșire din halta de mișcare Augustin,  
prin deraierea de primul boghiu, în sensul de mers, al celui de-al 9-lea vagon  
din compunerea trenului de marfă nr.80599-2

*Raport de investigare  
24 martie 2022*

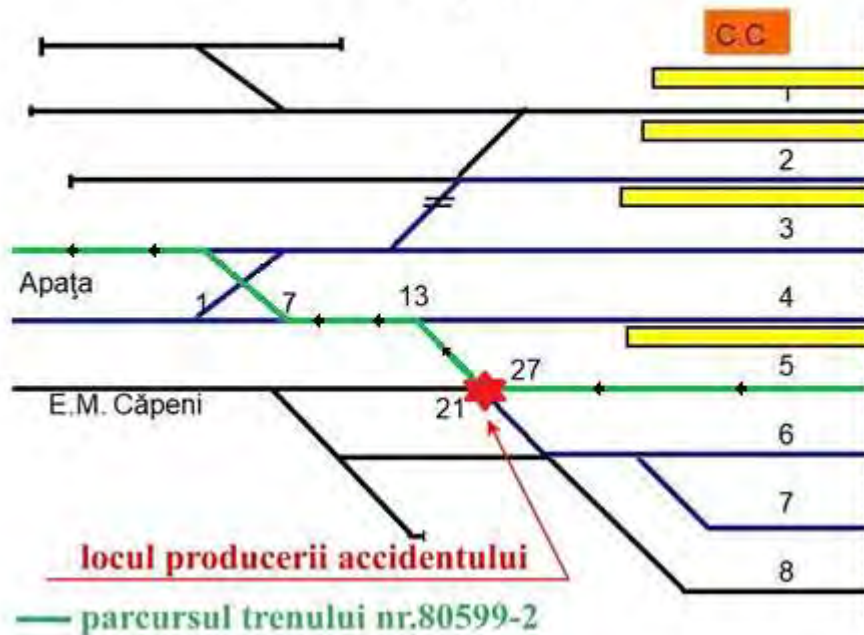
*Schia nr.2 – Reprezentarea schematică a Hm. Augustin, cap X*

Deraierea s-a produs prin depășirea limitei de stabilitate la deraiere, pe zona rabotată a acului curb, a schimbătorului nr.27a din compunerea TJD 21/27, atacat pe la vârful, din cauza stării necorespunzătoare a căii pe zona producerii accidentului, având ca urmare pierderea capacității de ghidare a roții atacante a primului boghiu a vagonului nr.33539335900-5 și urcarea acesteia pe contraacul drept. Aceasta a cauzat părăsirea flancului activ al contraacului curb, de către roata corespondentă din dreapta, la 5050 mm după joanta de vârf a contraacului, căderea acesteia între acul drept și contraacul curb, urmată de escaladarea flancului inactiv al acului drept și circulația roții pe șina cot a inimii duble de la călcâiul acului drept. Prima osie a circulat cu roata din dreapta pe piesele metalice ale TJD 21/27 pe directa sensului de mers al schimbătorului 27a, a căzut între firele căii la călcâiul șinei cot din dreapta inimii simple a schimbătorului nr.21 și s-a oprit. (schițele nr.3 și nr.4)

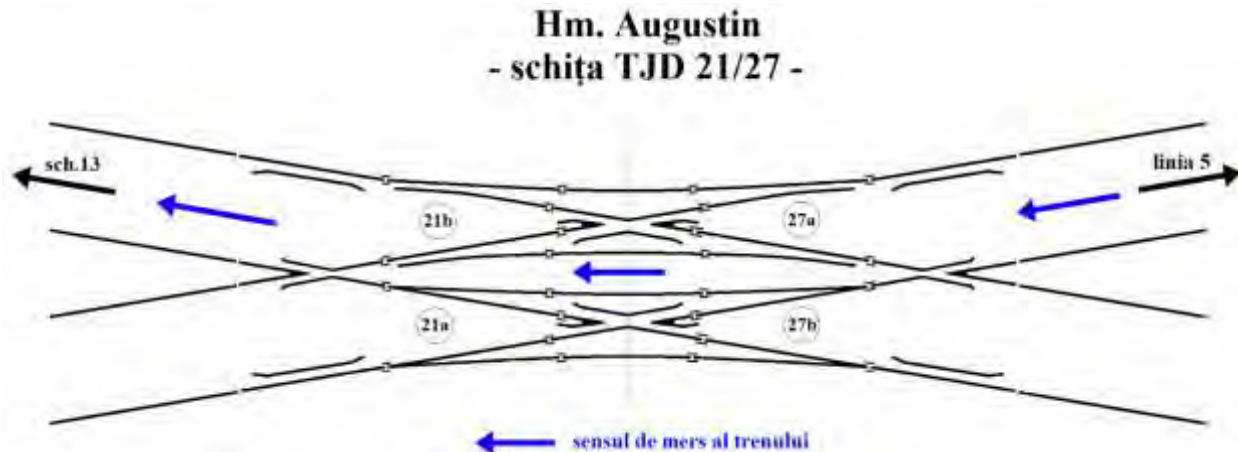
*Schița nr.5 – Reprezentarea schematică a TJD 21/27 cu sensul de mers al trenului*

Accidentul feroviar s-a produs pe parcursul de ieșire de la linia nr.5 din stația CFR Augustin către firul II de circulație Augustin-Apața, în cuprinsul macazului schimbătorului nr.27a din alcătuirea TJD 21/27, atacat pe la vârful, manevrat pe poziția abatere ce permite ieșirea de la linia nr.5 către schimbătorul de cale nr.13.

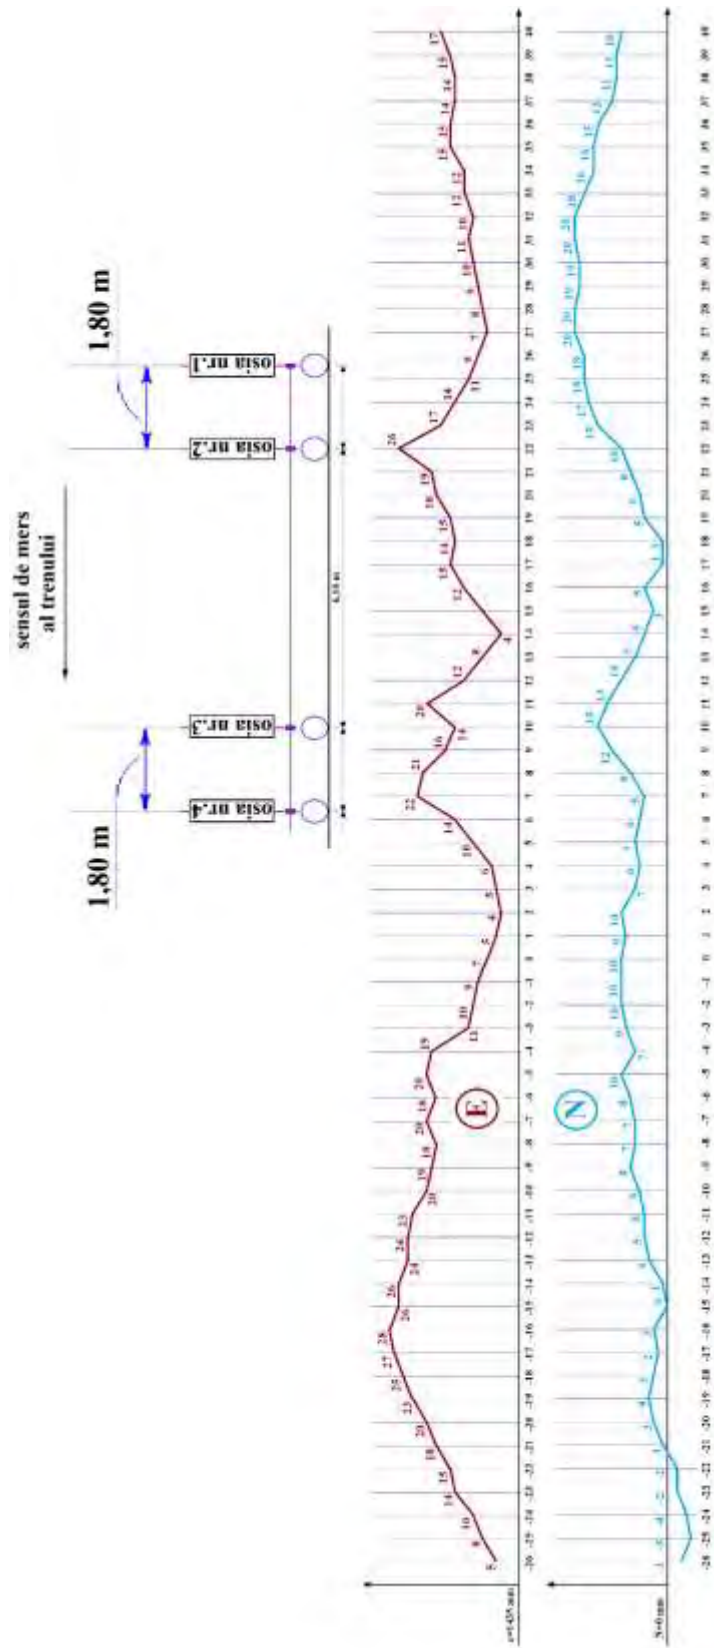
Diagrama nr.1 - Diagrame de ecartament și nivel

Din punctul „0”, în sens invers sensului de mers al trenului, din 0,5 m în 0,5 metri, s-au marcat pe teren, puncte de la „0” la „40”. De asemenea, s-a pichetat linia din 0,5 m în 0,5 m începând cu punctul „0” în sensul de mers al trenului, marcându-se pe teren și punctele „-1” la „-30”. În aceste puncte au fost efectuate măsurători în regim static, după retragerea vagoanelor, ale ecartamentului și nivelului transversal al căii, cu tiparul de măsurat calea de tipul „Geismar” nr.1910 - 40311 având verificarea metrologică valabilă.

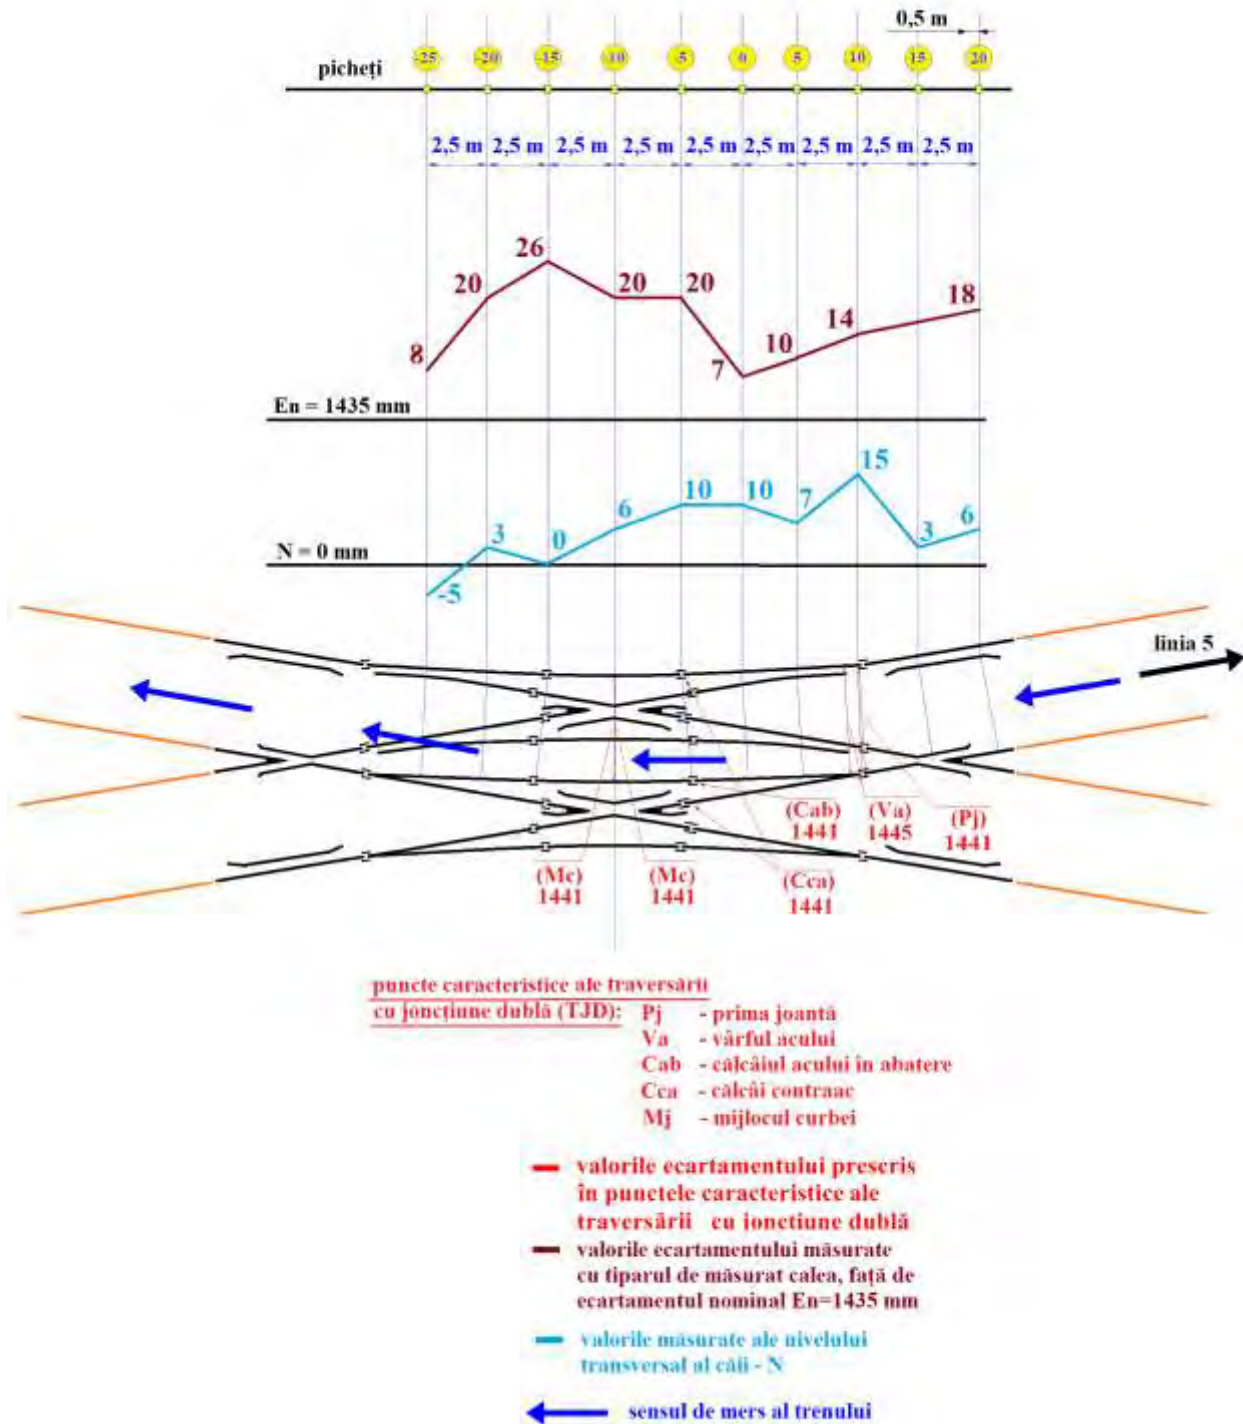
*Schița nr.6 – Reprezentarea schematică a TJD 21/27*

Punctul de reper „10” se afla la 50 mm, în sensul de mers, după prima joantă a contraacelor schimbătorului nr.27a din alcătuirea TJD 21/27. Punctul de reper „8” se afla la vârful acelor, punctul de reper „-4” se afla la joanta acelor articulate, iar punctul de reper „-6” coincidea cu ultima joantă a contraacelor aceluiași schimbător.
