RAPORT DE INVESTIGARE

al accidentului feroviar produs la data de 15.06.2021, ora 22:10, pe raza de activitate a Sucursalei Regionale CF Cluj, în stația CFR Dej Triaj, pe zona aparatului de cale nr.6A, în circulația trenului de marfă nr.48375, prin deraierea vagonului nr.82536993612-5, al 3-lea din compunere, de osia nr.3, prima osie de la al doilea boghiu, în sensul de mers, și a vagonului nr.82536993757-8, al 4-lea din compunere, de toate osiile.

Raport de investigare final
07.06.2022

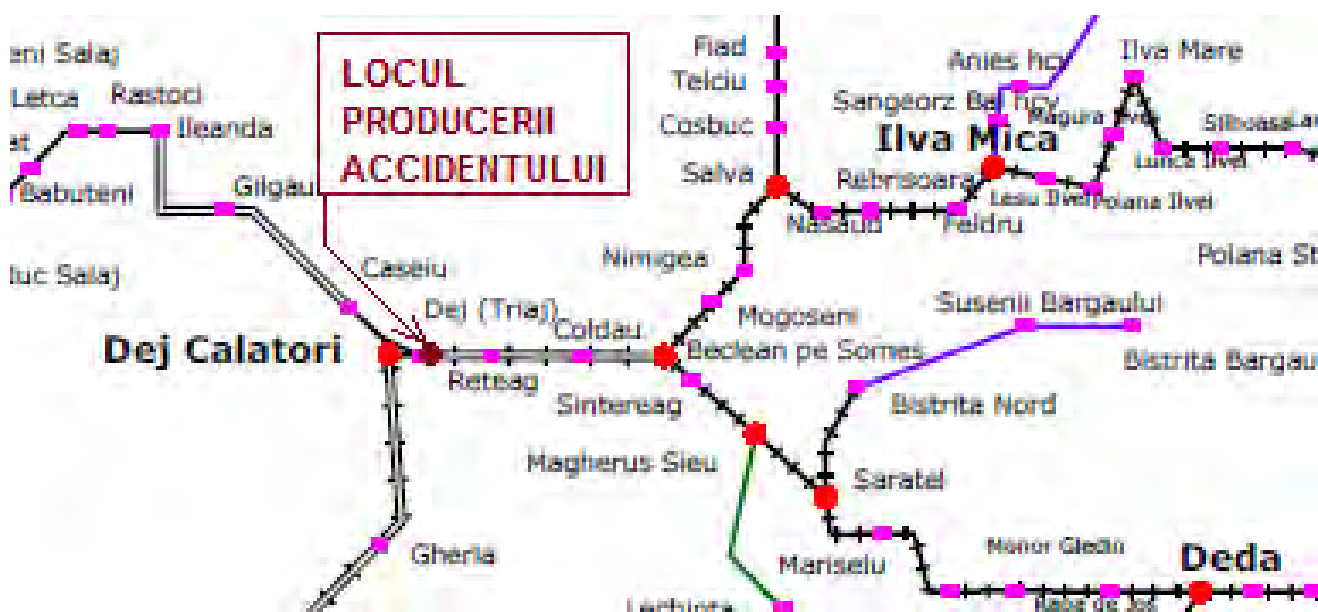
Fig. nr.1: locul producerii accidentului feroviar

La data de 15.06.2021, în jurul orei 22:10, în circulația trenului de marfă nr.48375, la intrarea în stația CFR Dej Triaj, pe zona schimbătorului de cale nr.6A, s-a produs deraierea vagonului nr.82536993757-8, al 4-lea din compunerea trenului, de toate osiile și ulterior a vagonului nr.82536993612-5, al 3-lea din compunerea trenului, de osia nr.3 în sensul de mers.

Locul producerii accidentului este situat pe raza de activitate a Sucursalei Regionale de Căi Ferate Cluj, secția de circulație Ilva Mică - Dej Triaj (linie dublă electrificată), aflată în administrarea CNCF. Trenul a fost expedit din stația CFR Beclean pe Someș și avea ca destinație stația CFR Dej Triaj.
