## RAPORT DE INVESTIGARE

al incidentului feroviar produs la data de 28.06.2021, pe raza de activitate a Sucursalei Regionale CF Craiova, în halta de mișcare Robănești, în circulația trenului de călători Interregio nr.9036

*Raport Investigare Final  
07 iunie 2022*

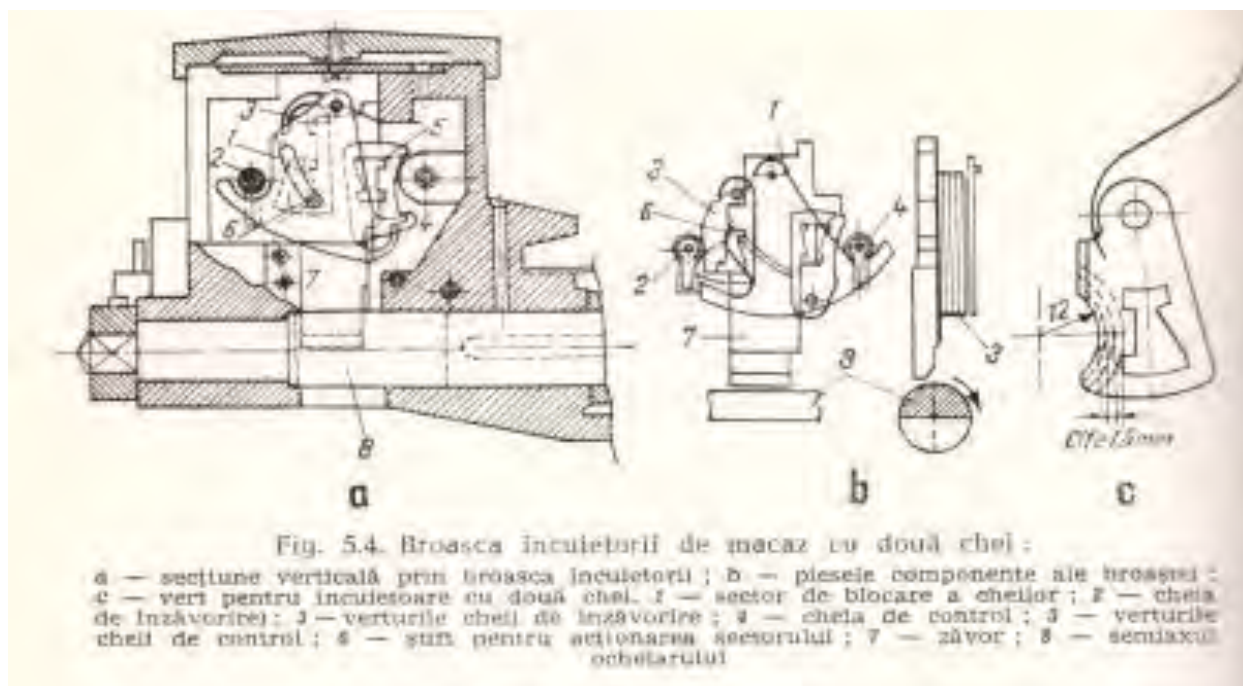
Broasca încuietorii (fig. 5.4) este compusă din zăvor, două grupuri de câte patru verturi, un sector care blochează alternativ una dintre chei, două știfturi pentru conducerea cheilor și două știfturi în jurul cărora oscilează cele două grupuri de verturi.

**Concluzie:** Uzurile acceptate ale pieselor componentelor ale broaștei încuietorii de macaz 4+, precum și uleiul în exces și vâscos, prin acțiunea lor cumulată, au influențat funcționarea defectuoasă a încuietorii de macaz 4+ prin neefectuarea cursei complete a zăvorului și posibilitatea încuierii cu cheia de înzăvorâre 2-.
