RAPORT DE INVESTIGARE

privind accidentul feroviar produs în data de **08.07.2021**, pe raza de activitate a Sucursalei Regionale de Căi Ferate Cluj, în stația CFR Câmpia Turzii, prin deraierea ultimului vagon din compunerea trenului de călători nr.3081, aparținând SNTFC „CFR Călători” SA

*Raport de investigare final
05 iulie 2022*

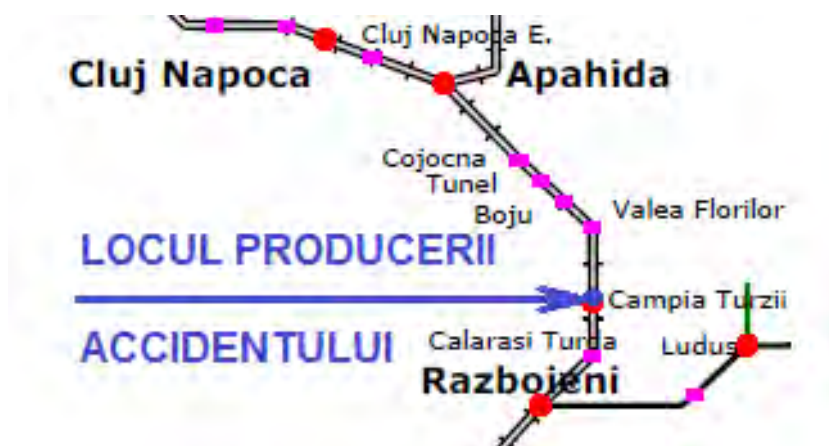
Fig. nr. 1: locul producerii accidentului feroviar

Locul producerii accidentului feroviar este situat pe raza de activitate a Sucursalei Regionale de Căi Ferate Cluj, secția de circulație Câmpia Turzii – Cluj Napoca (linie dublă electrificată), aflată în administrarea CNCF „CFR” SA, secțiunea 022, pe firul I de circulație, la km 452+700..

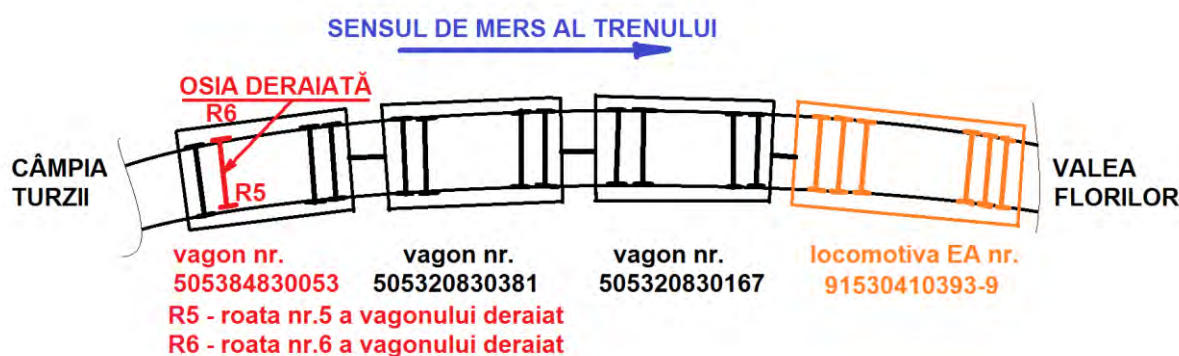
Fig. nr.2: compunerea trenului

După oprirea trenului, în urma verificărilor efectuate, șeful de tren a constatat că ultimul vagon din compunerea trenului era deraiat de osia nr.5-6, a 3-a osie în sensul de mers al trenului.

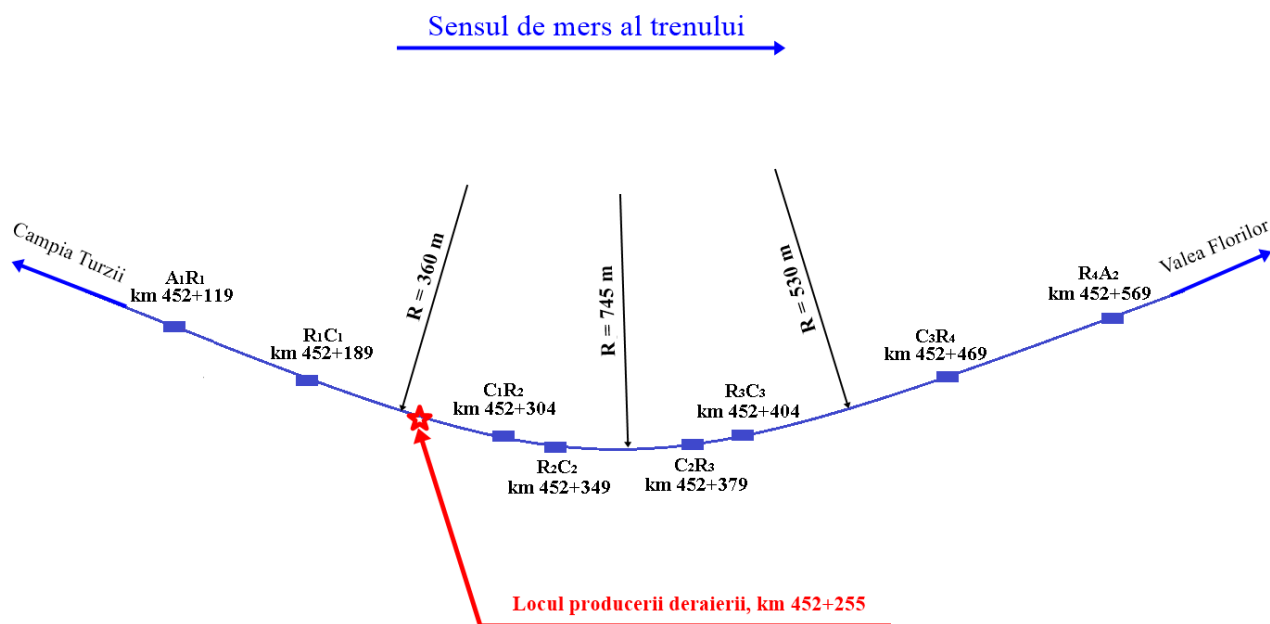
Fig. nr. 3.– Proiecția în plan orizontal a traseului căii ferate

Această curbă este alcătuită din trei curbe arc de cerc, ale căror raze au valorile $R_1=360$ m, $R_2=745$ m și $R_3=530$ m, racordate între ele cu două curbe parabolice $Lr_2=45$ m și $Lr_3=25$ m. Înspre aliniamentele adiacente, această curbă se racordează prin intermediul a două curbe parabolice care au lungimile $L_{r1}=70$ m și respectiv $L_{r4}=100$ m. Valorile săgeților corespunzătoare celor trei curbe circulare cu deviație stânga în raport cu lungimea unei corzi de 20 m, sunt $f_1=138$ mm pentru curba cu raza $R_1=360$ m, $f_2=67$ mm pentru curba cu raza $R_2=745$ m și $f_3=94$ mm pentru curba cu raza $R_3=530$ m, iar lungimile curbelor arc de cerc corespunzătoare celor trei raze circulare sunt $L_{cc1}=115$ m $L_{cc2}=30$ m și respectiv $L_{cc3}=65$ m.

Punctele caracteristice ale curbei cu deviație stânga sunt: A_1R_1 km 452+119, R_1C_1 km 452+189, C_1R_2 km 452+304, R_2C_2 km 452+349, C_2R_3 km 452+379, R_3C_3 km 452+402, C_3R_4 km 452+469, R_4A_2 km 452+569.

Deraierea s-a produs în cuprinsul zonei în care curba are supraînălțarea constantă (curba circulară L_{cc1} , la km 452+255), prin escaladarea firului exterior al curbei a roții din partea dreaptă (în sensul de mers al trenului) a primei osii, a celui de-al doilea boghiu al vagonului nr.50538483000-3.
