## RAPORT DE INVESTIGARE

privind accidentul feroviar produs la data de 12.07.2021 pe raza de activitate a Sucursalei Regionale de Căi Ferate Brașov, secția de circulație Brașov – Sighișoara, în halta de mișcare Beia, prin declanșarea unui incendiu la încărcătura de bușteni a primului vagon din compunerea trenului de marfă nr.99514 aparținând operatorului de transport marfă SC Vest Trans Rail SRL

*Raport de investigare final  
4 iulie 2022*

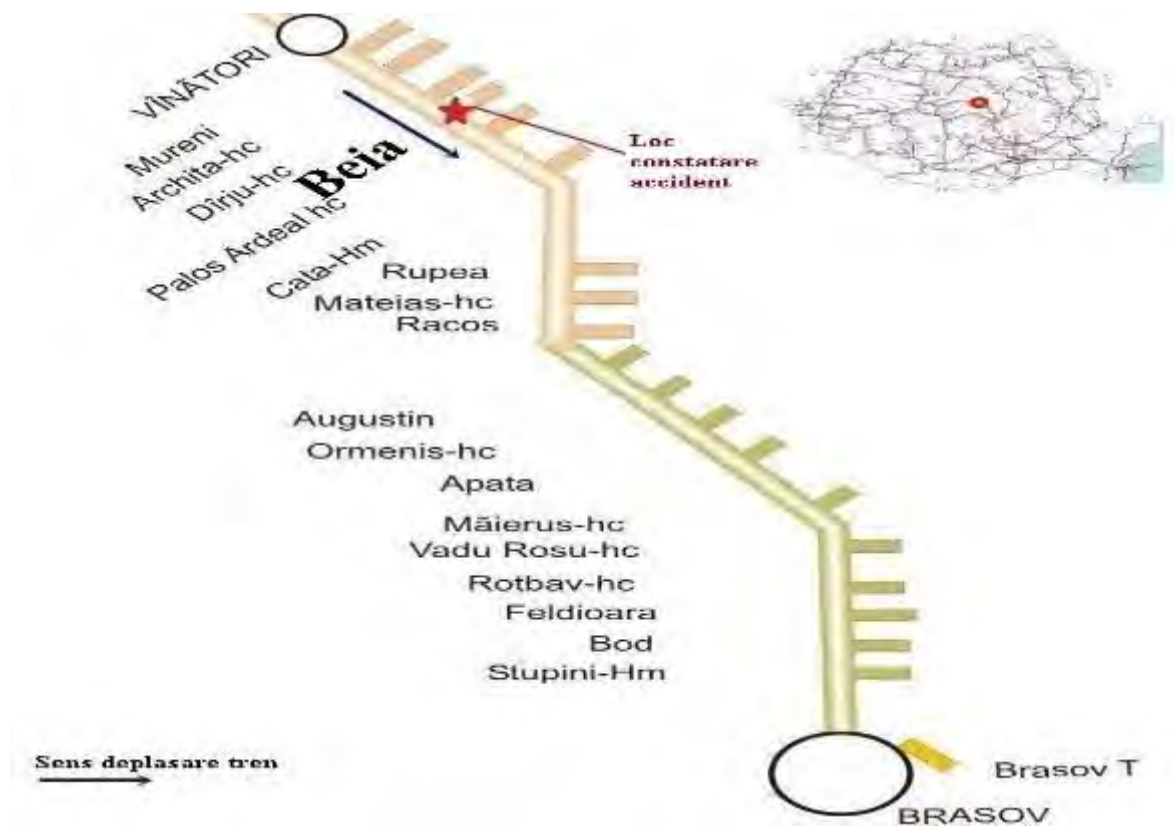
*Imaginea 1 – locul producerii accidentului*

În data de 12.07.2021, în jurul orei 06:45, la gararea trenului de marfă nr.99514 în Hm Beia, IDM aflat la supravegherea prin defilare a sesizat o degajare de fum la încărcătura de bușteni a primului vagon din tren. După oprirea trenului, s-a produs aprinderea intensă a încărcăturii, fiind necesară intervenția forțelor de intervenție specializate în stingerea incendiilor.

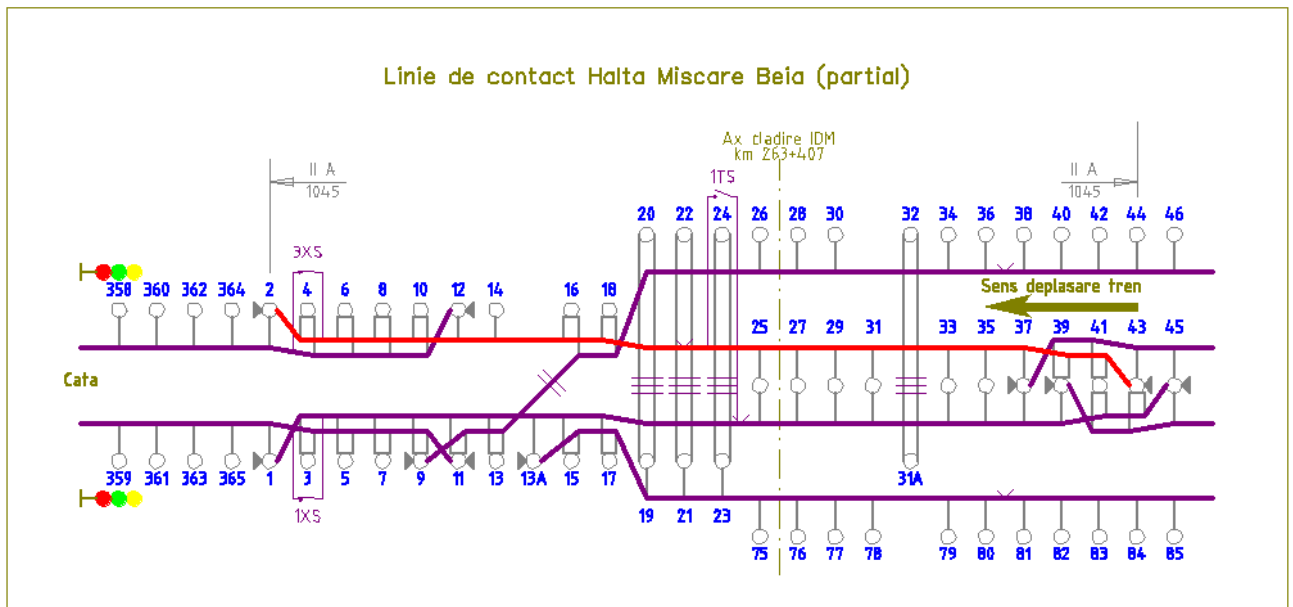
Imaginea 14 - schema LC din Hm Beia

Zona de ancorare afectată de către incendiu are o lungime de 1045 metri între stâlpii liniei de contact nr.2 și nr.44 cu ancorări semicompensate la ambele capete și cu ancorare mediană între stâlpii nr.22 și 24.

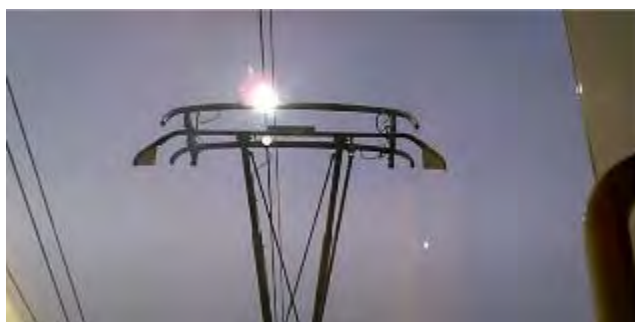
*Imaginea 16 – exemplu de scânteiere electrică la pantograf*

Imperfecțiunile de contact dintre peria de pantograf și LC, conduc frecvent la producerea scânteierilor electrice, fenomen care provoacă creșterea temperaturii de lucru la contactul dintre șină și pantograf, potrivit lucrării *Studiu asupra scânteilor electrice de la pantograf*.

La pantograful cu prindere mecanică analizat, în cazul căruia se produc fenomene de încălzire locală a saniei de aluminiu, se suprapun atât fenomenul de încălzire normală la contactul dintre LC și peria de cărbune a pantografului, cât și fenomenul de supraîncălzire cauzată de scânteierea generată de imperfecțiunile contactului dintre LC și peria de cărbune. În această situație de suprapunere a efectelor termice, temperaturile în zona saniei de aluminiu pot ajunge să depășească temperatura de topire a aluminiului și se produce eliberarea unor particule de aluminiu încinse la mai mult de 600 °C, însoțite de flame electrice. Aceste particule încinse la 600 °C, reprezintă riscuri de aprindere pentru materialele cu temperatura de aprindere mai mică de 600 °C.
