## RAPORT DE INVESTIGARE

privind accidentul feroviar produs la data de 28.07.2021, ora 23:20, pe raza de activitate a Sucursalei Regionala CF Constanța, în stația CFR Fetești, prin ajungerea din urmă și tamponarea trenului de marfă nr.50790-1, de către trenul de marfă nr.60514-1

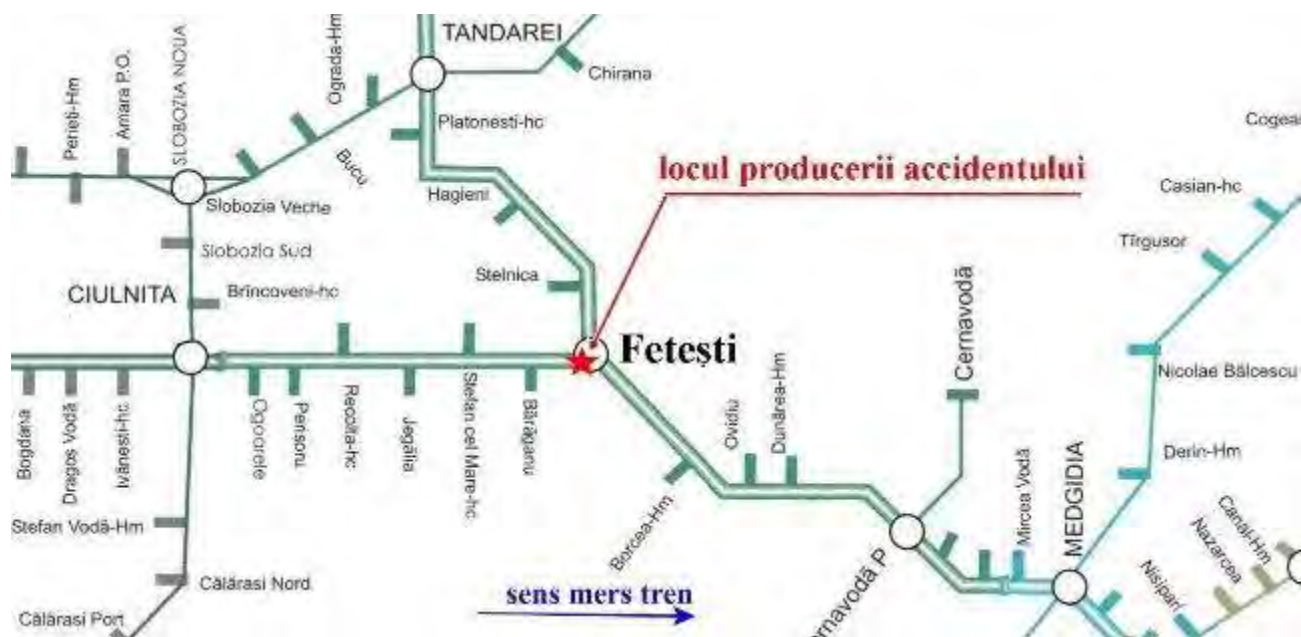
Figura nr.1 – locul producerii accidentului

La data de **28.07.2021**, ora 23:20, în **stația CFR Fetești**, capătul X, pe linia II directă firului I, trenul de marfă nr.60514-1 (aparținând OTF TRC) a ajuns din urmă și a tamponat trenul de marfă nr.50790-1 (aparținând OTF EXFO). În urma acestui accident feroviar s-a produs deraierea și avarierea locomotivei EA 194 și a primelor 8 vagoane din compunerea trenului de marfă nr.60514-1 precum și a ultimelor 7 vagoane din compunerea trenului de marfă nr.50790-1.
