## RAPORT DE INVESTIGARE

al accidentului feroviar produs la data de data de 07.08.2021,  
pe raza de activitate a Sucursalei Regionale de Căi Ferate Craiova,  
între stațiile CFR Vlădueni și Piatra Olt, în circulația trenului de marfă nr.20536-1  
prin deraierea celui de-al 13-lea vagon din compunerea trenului

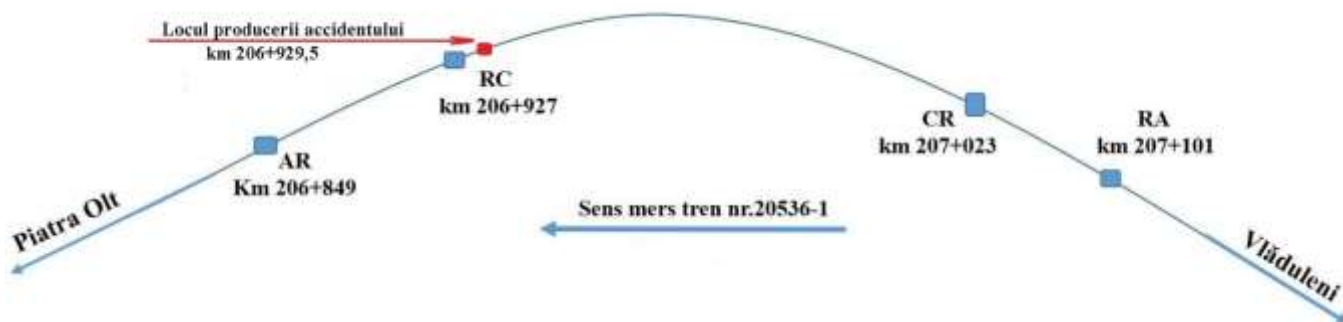
Figura nr.3 – Reprezentarea schematică a curbei pe care s-a produs accidentul feroviar

Punctul în care s-a produs deraierea se află în cuprinsul curbei circulare.

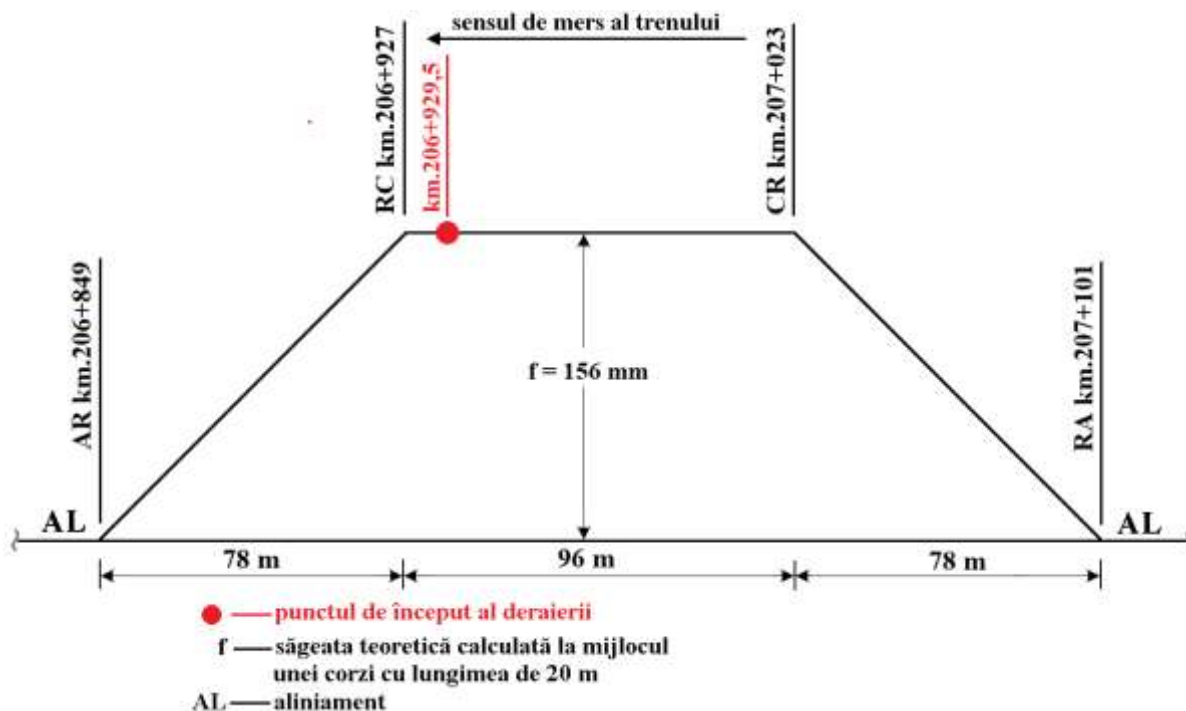
Figura nr.4 – Schița cu elementele curbei

- viteza de circulație a trenurilor de călători, pe curba de la km 206+849 la 207+101, este limitată la 70 km/h din cauza caracteristicilor de traseu (elementele curbei).
