## RAPORT DE INVESTIGARE

al accidentului feroviar produs la data de 27.12.2021, pe raza de activitate a Sucursalei Regionale de Căi Ferate București, pe parcursul de ieșire din stația CFR Chiajna, prin deraierea celui de-al 25-lea vagon din compunerea trenului de marfă nr.67400

*Ediție finală*  
16 decembrie 2022

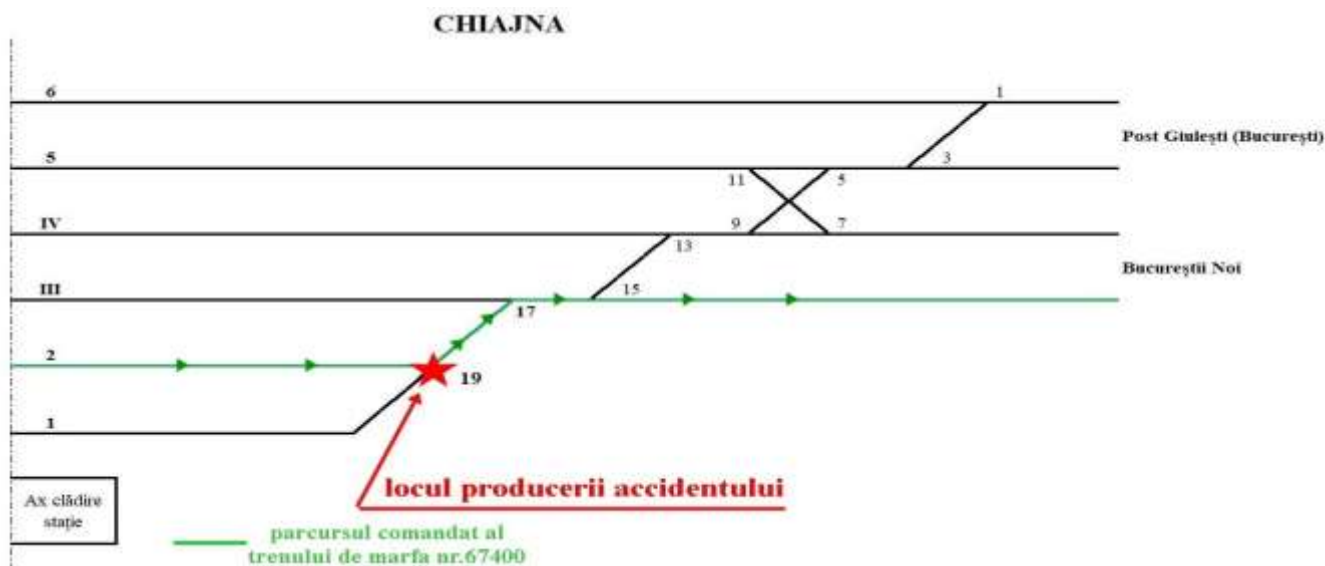
**Figura nr.4 – Schița stației CFR Chiajna, cap X, unde s-a produs accidentul feroviar**

Viteza maximă de circulație a trenurilor în stația CFR Chiajna, pe linia 2 abătută, peste schimbătorii de cale nr.19 și nr.17, în abatere, este de 30 km/h.
