RAPORT DE INVESTIGARE

al accidentului feroviar produs la data de 30.12.2021, ora 20,00,
pe raza de activitate a Sucursalei Regionale CF Constanța,
secția de circulație Dorobanțu - Năvodari, în stația CFR Nazarcea,
în circulația trenului de marfă nr. 66648030,
prin deraierea a 8 vagoane din compunerea trenului

*Raport Investigare Final
noiembrie 2022*

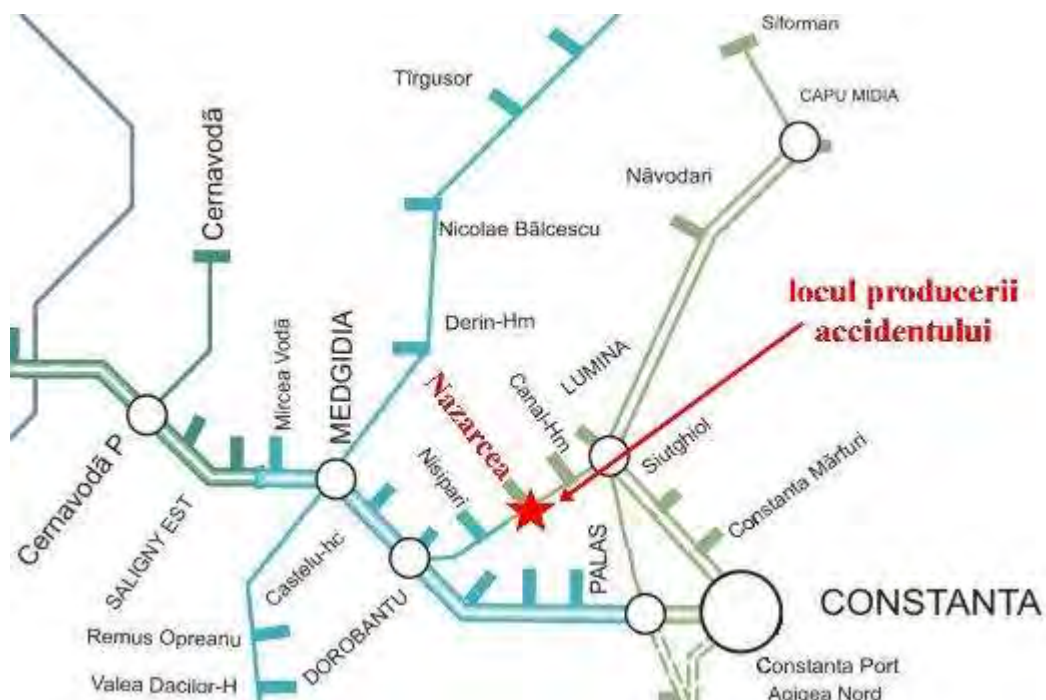
Deraierea celor opt vagoane din compunerea trenului s-a produs pe linia 2 din stația CFR Nazarcea, pe o zonă în curbă cu deviație stânga față de sensul de mers al trenului.

Figura nr.1 - locul producerii accidentului feroviar
