## RAPORT DE INVESTIGARE

al accidentului feroviar produs la data de 19.02.2022,  
pe raza de activitate a Sucursalei Regionale de Căi Ferate Craiova,  
în halta de mișcare Grozăvești,  
prin deraierea locomotivei LEMA 011 aflată în remorcarea trenului de marfă nr.57553

*Raport de investigare final  
17 februarie 2023*

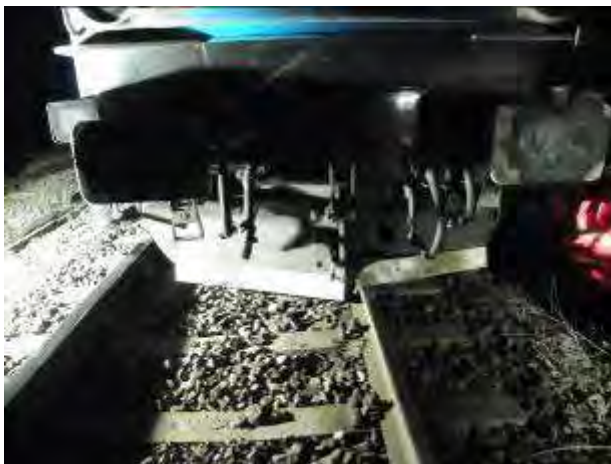
*Foto nr.1*

Locomotiva a fost condusă de la postul de conducere nr.II și, la sosirea la fața locului a comisiei de investigare, roțile osiilor nr.6, 5 și 4 ale primului boghiu în sensul de mers au fost deraiate pe firul II de circulație, roțile din partea dreaptă s-au aflat în interiorul ecartamentului căii – *foto nr.1,2,3 și 4* iar roțile din partea stângă s-au aflat în exteriorul ecartamentului căii. Adaosurile de la arcurile tip Metalastik nu erau mișcate din poziția normală la niciuna dintre osii – *foto nr.3,4, 5 și 6* numai pentru osia nr.6.

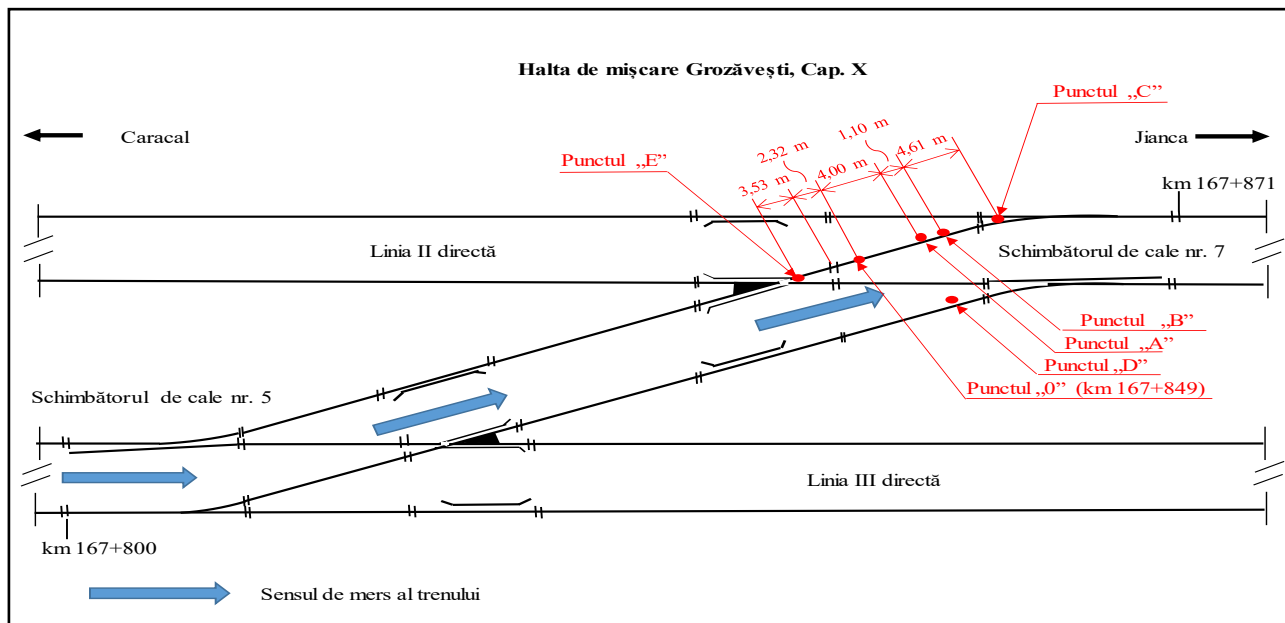
*Figura nr.3 Schița schimbătoarelor de cale nr. 5 și 7*

Schimbătorul de cale nr. 7 prezenta unele deficiențe din cauza de menținerii geometriei căii peste toleranțele admise în exploatare la nivelul transversal și ecartament, depășirea valorii admise pentru denivelările încrucișate între anumite puncte precum și menținerea în cale a unor traverse speciale necorespunzătoare (v. cap.3.a.5).

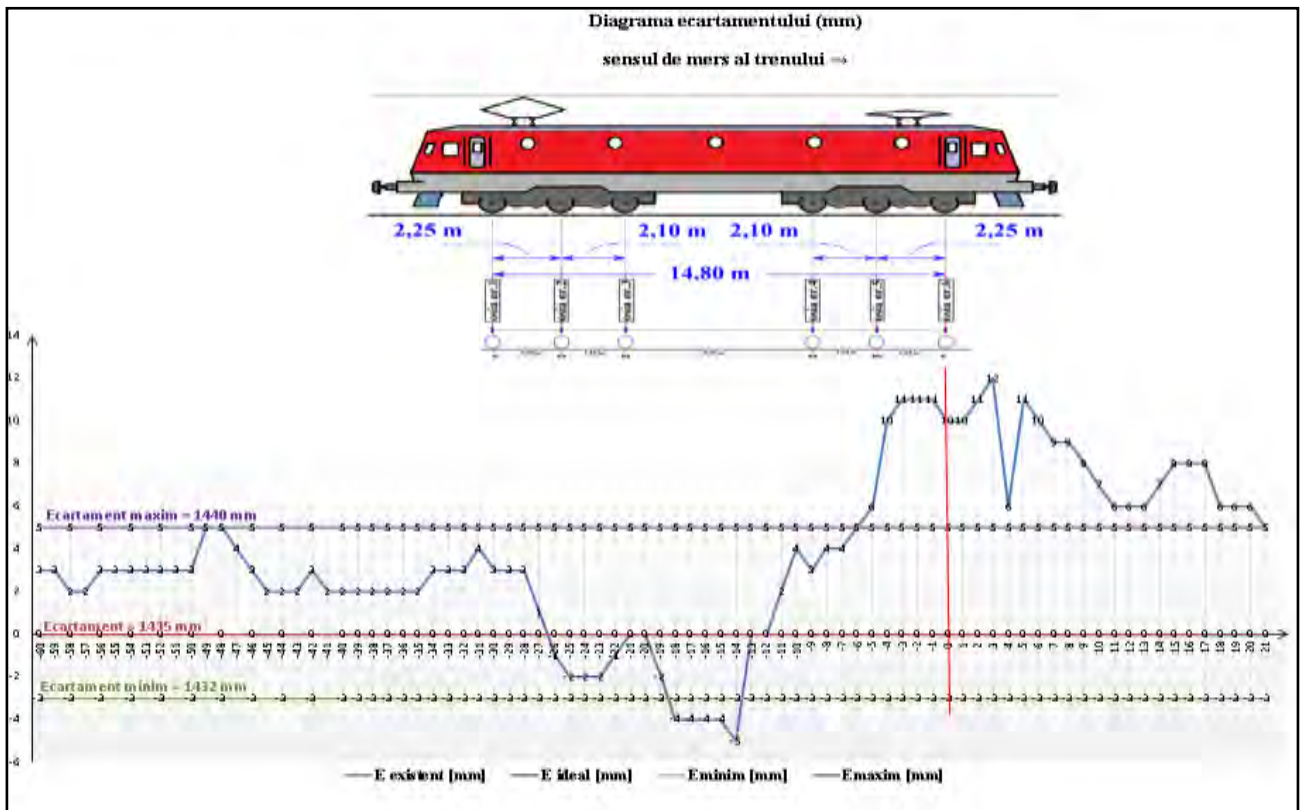
Diagrama nr. 1 - Diagrama ecartamentului

Valorile ecartamentului și nivelului transversal, măsurate în regim static, sunt prezentate sub formă de diagrame – *diagramele nr. 1-2*.
