RAPORT DE INVESTIGARE

al accidentului feroviar produs la data de 25.02.2022,
pe raza de activitate a Sucursalei Regionale de Căi Ferate București, în stația CFR Bucureștii Noi, linia
Guvernamentală, la km 0+280, prin deraierea locomotivei EA 725 de prima osie, locomotivă inactivă
aflată la urma trenului de marfă nr.68400

*Proiect Raport de investigare
23 februarie 2023*

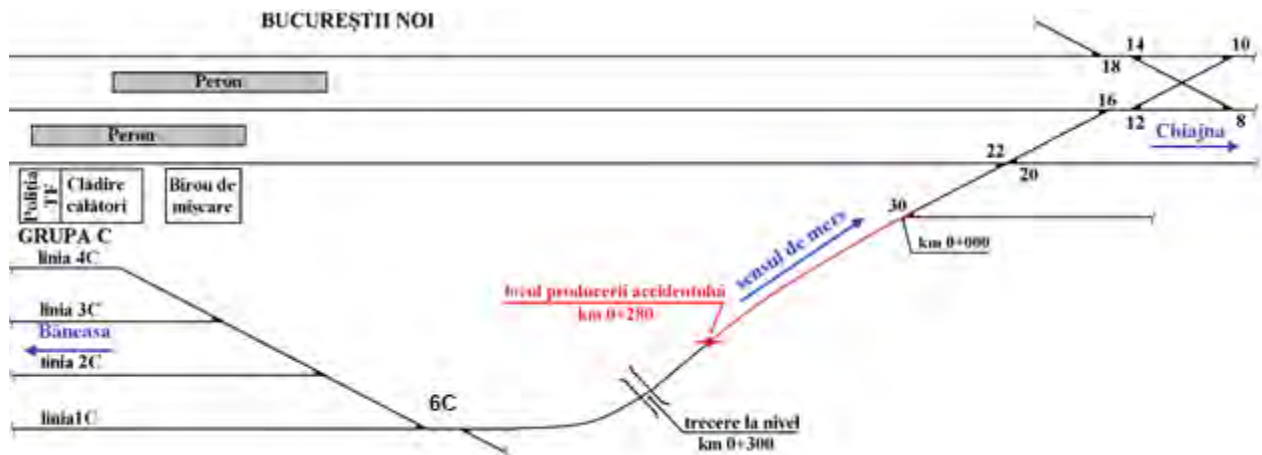
Figura nr.2 – Schița capului stației CFR Bucureștii Noi unde s-a produs accidentul feroviar

Punctul în care s-a produs deraierea se află în cuprinsul curbei circulare.

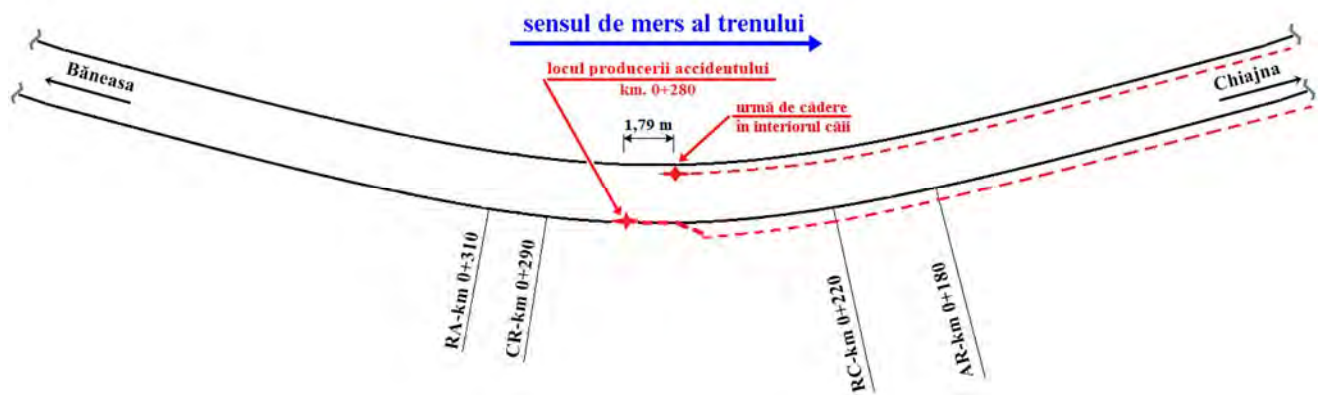
Figura nr.3 – Reprezentarea schematică a curbei pe care s-a produs accidentul feroviar

Viteza maximă de circulație a trenurilor, pe linia cuprinsă între schimbătorii de cale nr.6C și nr.30 (linia Guvernamentală), în lungime de aproximativ 300 m, este de 40 km/h, iar sarcina maximă admisă pe osie de 20,50 t/osie;

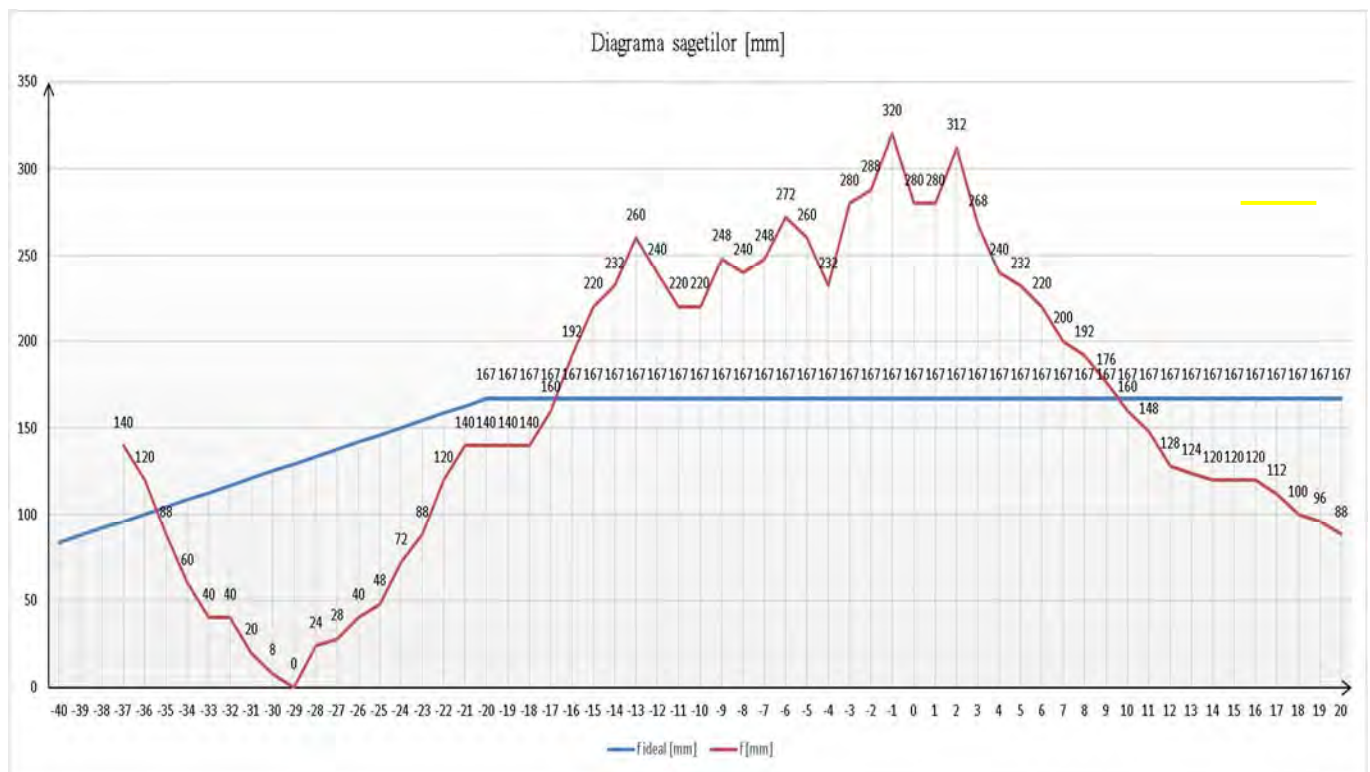
Diagrama nr. 3 - Diagrama săgeților

Valoarea torsionării căii pe zona producerii accidentului, între punctele „-14” ÷ „-9” este de 31 mm, depășind valoarea maximă admisă a torsionării de 12,5 mm, având înclinarea rampei defectului de 1:81 față de înclinarea admisă a rampei de 1:200.
