## RAPORT DE INVESTIGARE

privind accidentul feroviar produs la data de 02.04.2022, ora 18:15, pe raza de activitate a Sucursalei Regionale CF Craiova, în cuprinsul bretelei 15/21-17-25/31-29 din stația CFR Craiova, în circulația trenului de marfă nr.66708, prin deraierea a două vagoane din compunere

*Raport de investigare final  
28 martie 2023*

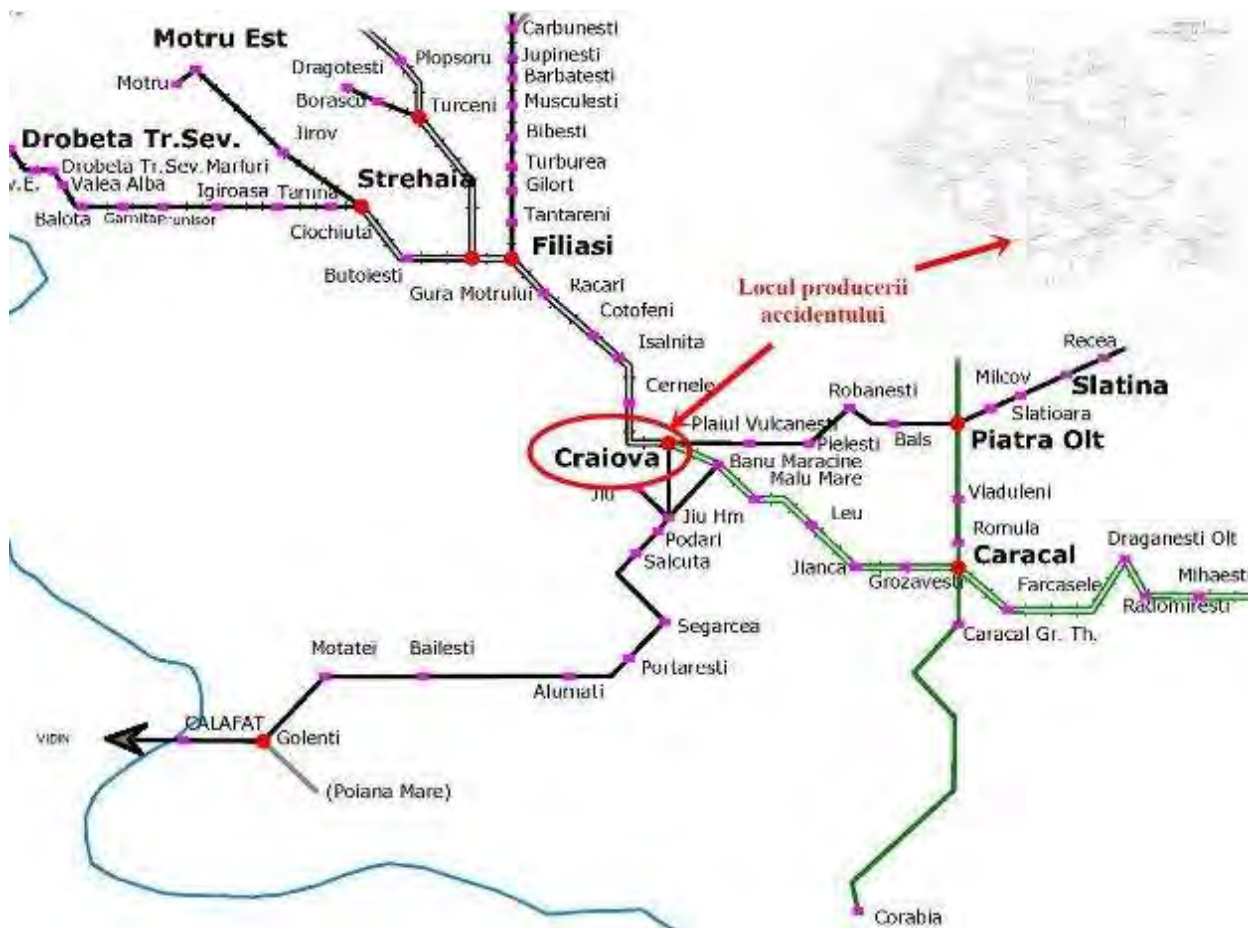
Figura nr.1 – locul producerii accidentului

La data de **02.04.2022**, ora 18:15, la intrarea trenului de marfă nr.66708 (aparținând OTF DBCR), din direcția haltei de mișcare Banu Mărăcine, la linia 9 în **stația CFR Craiova**, în zona bretelei 15/21-17-25/31-29, s-a produs deraierea a două vagoane, respectiv al 4-lea și al 5-lea vagon din compunere.

Locul producerii accidentului feroviar este situat pe raza de activitate a SRCF Craiova, secția de circulație Caracal - Craiova (linie dublă, electrificată), aflată în administrarea CNCF „CFR” SA.

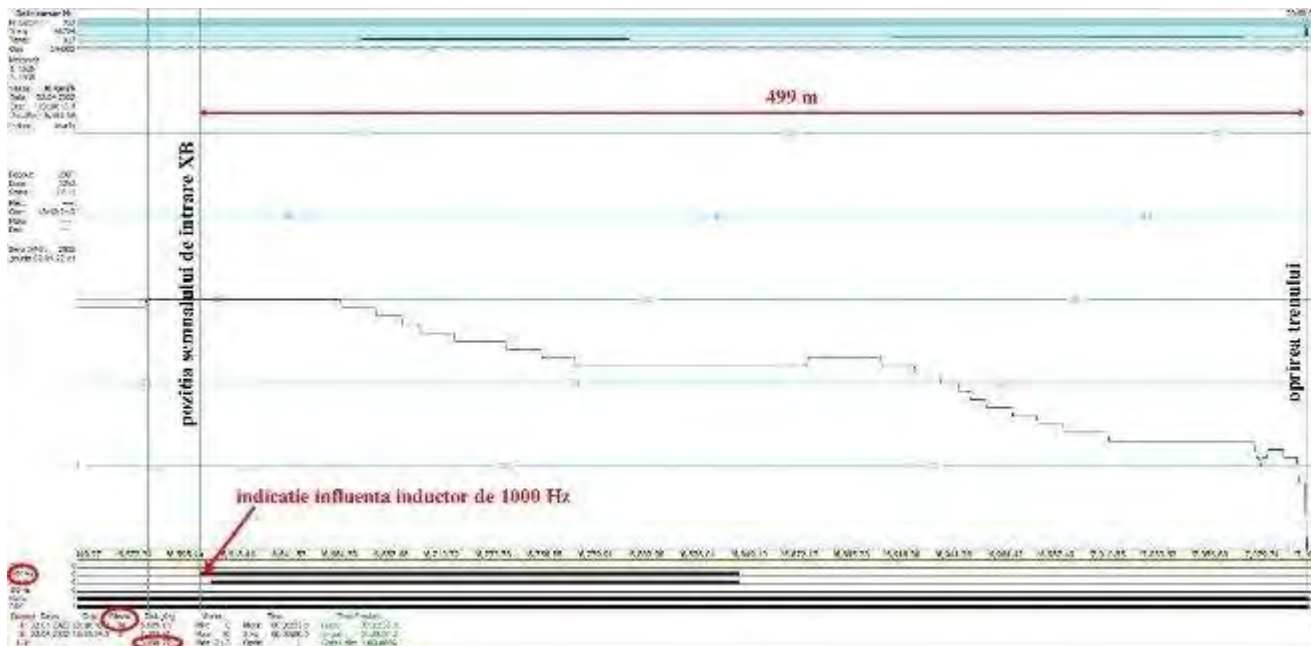
Figura nr.3 – viteza la trecerea pe lângă semnalul XB

La trecerea pe lângă semnalul de intrare XB al stației CFR Craiova (care afișa spre tren două unități luminoase de culoare galbenă cu indicația „*LIBER cu viteza redusă. ATENȚIE! Următorul semnal ordonă oprirea*” și influență la inductorul din cale de 1000 Hz), trenul a avut viteza de 30 km/h, urmând a circula „în abatere” pe breteaua 15/21-17-25/31-29 (*foto nr.3*). De la trecerea pe lângă acest semnal până la oprire trenul a parcurs o distanță de 499 m.

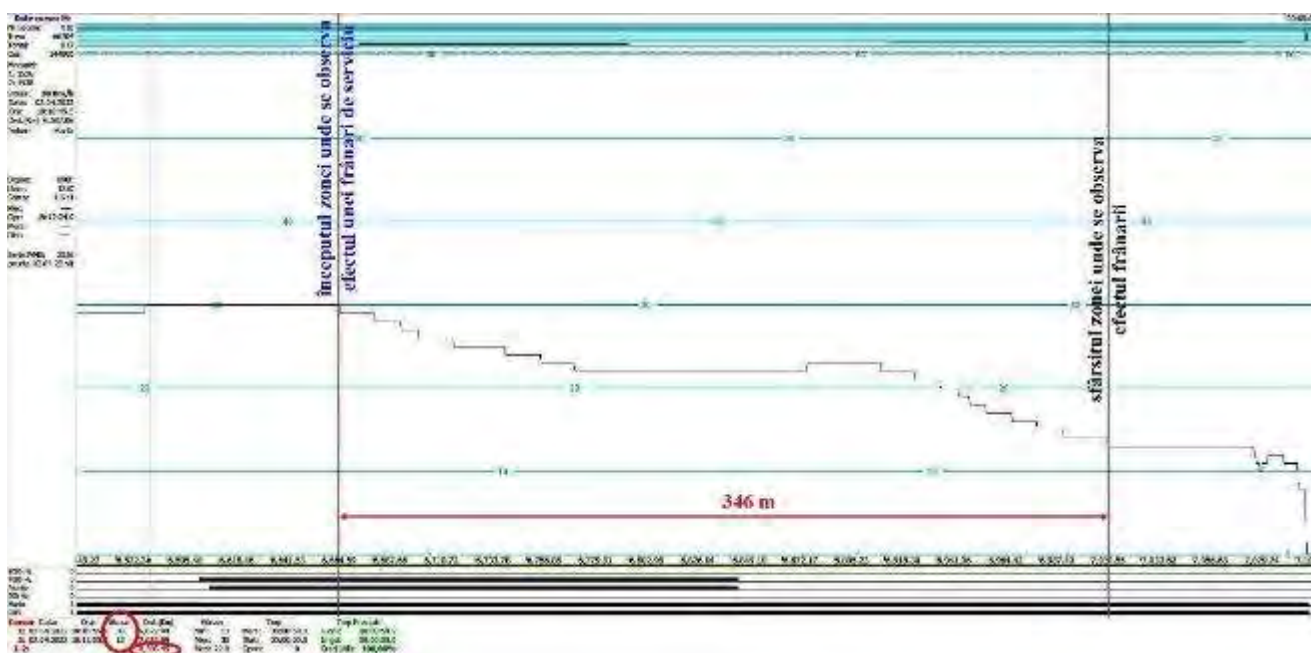
Figura nr.4 – distanța de 346 m pe care viteza trenului scade de la 30 km/h la 13 km/h

În continuare, ca urmare a efectuării unei frânării de serviciu de către mecanicul de locomotivă în vederea respectării restricției de viteză de 10 km/h existentă pe schimbătorul de cale nr.33, viteza trenului a scăzut treptat până la valoarea de 13 km/h, pe o distanță totală de circa 346 m (Figura nr.4).

După atingerea vitezei de 13 km/h, pe diagrama vitezei, se observă că viteza trenului se menține constantă fapt care indică faptul că la atingerea acestei viteze mecanicul a slăbit frâna urmând a circula până la linia de garare (– Figura nr.4).

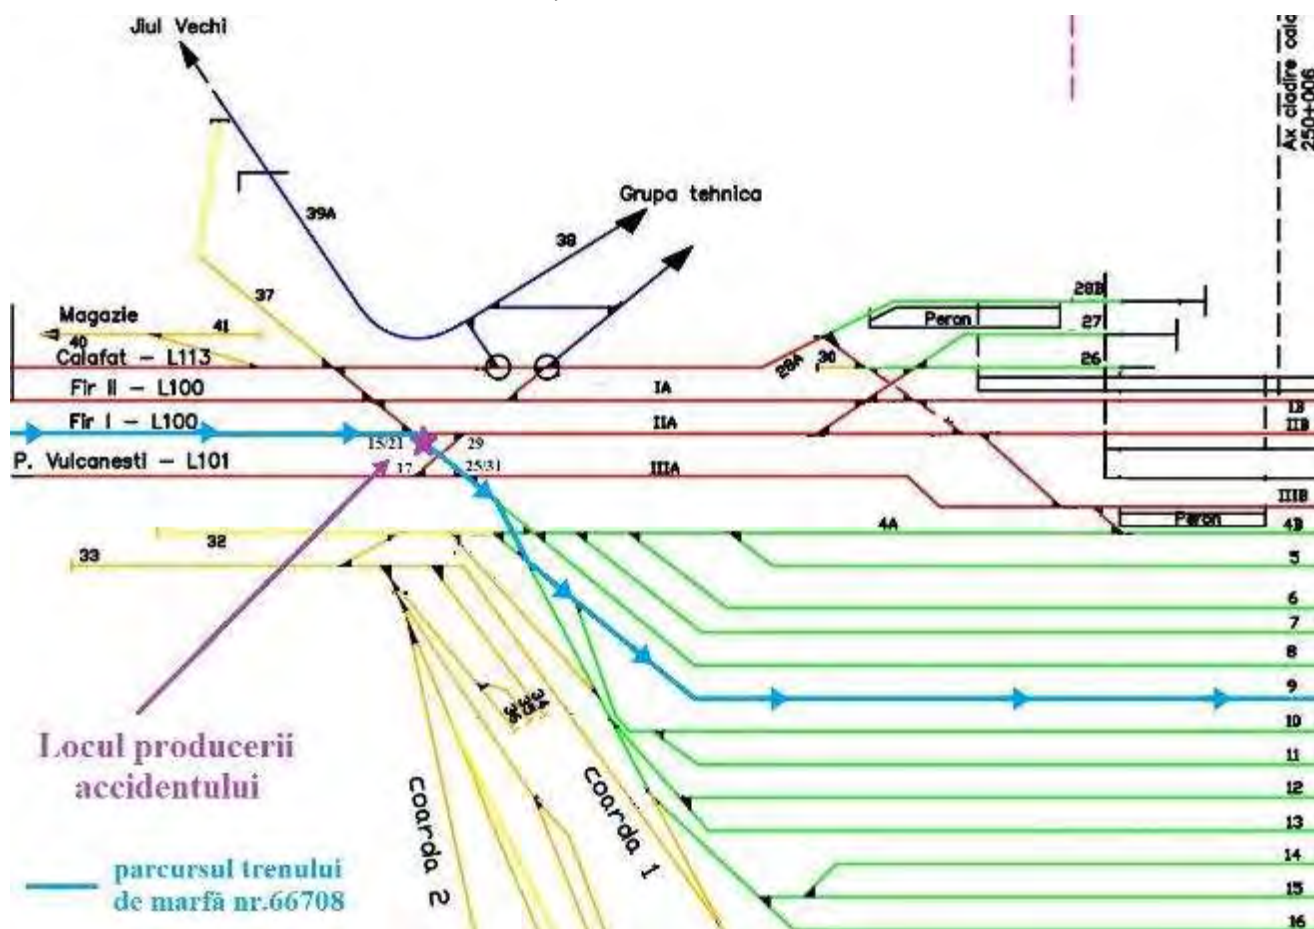
Fig. nr.12, parcursul comandat al trenului de marfă nr.66708

La înscrierea vagonului de marfă nr.31842780080-6 pe breteaua 15/21-17-25/31-29 acesta s-a poziționat rotit spre dreapta față de axa trenului (*Figura nr.12, parcursul comandat al trenului de marfă nr.66708*). Frânele automate ale materialului rulant din compunerea trenului de marfă nr.66708 erau în regim de slăbire, cu excepția primului boghiu a vagonului nr.31842780080-6, astfel că forțele exercitate de cele 37 vagoane (36 încărcate + 1 gol) aflate după acesta au crescut. Aceste reacții în corpul trenului fiind amplificate și de existența în compunerea trenului a unui număr de 13 vagoane, din totalul de 41 (32.5%), la care cuplele în funcțiune a aparatelor de legare nu erau strânse corespunzător având o distanță între talerele aparatelor de ciocnire de 10÷20 mm.

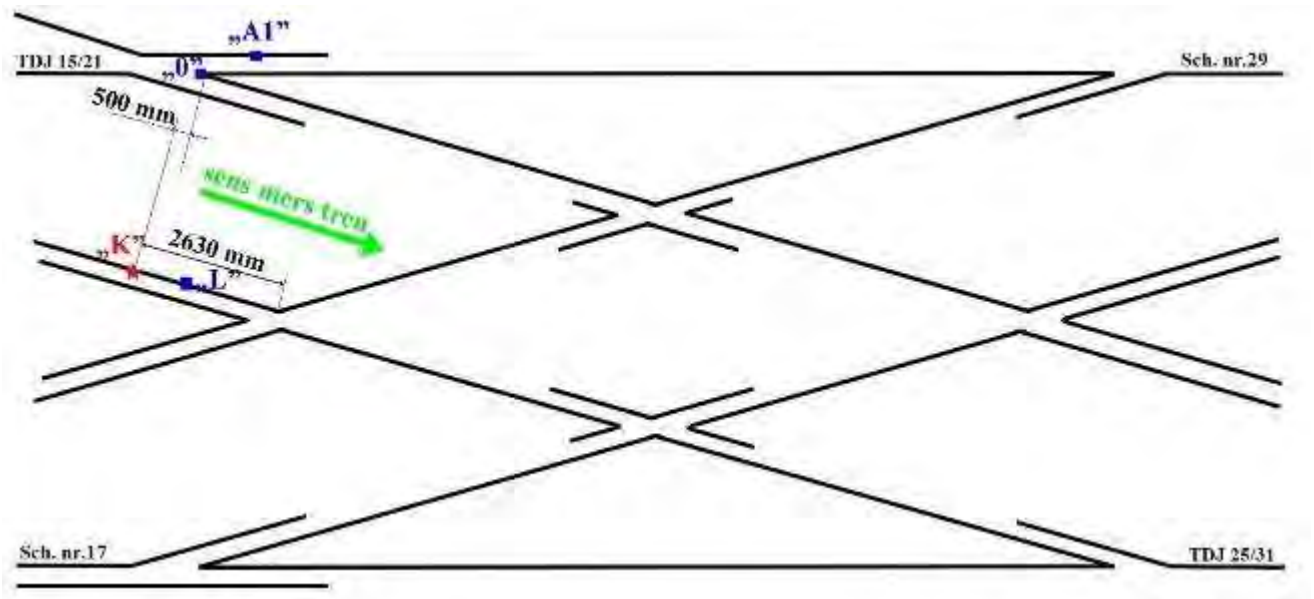
Figura nr.14, schița bretelei 15/21-17-25/31-29

Deraierea s-a produs prin escaladarea șinei cot din partea stângă a inimii simple a rombului bretelei dinspre schimbătorii de cale nr.21 și nr.17 (punctul „K”), la 500 mm înainte de vârful inimii simple de la vârful schimbătorului de cale nr.21, de către roata din partea dreaptă a primei osii de la al doilea boghiu, în sensul de mers, a vagonului nr.31842780080-6, al 4-lea din compunerea trenului.

Deraierea primei osii a celui de-al doilea boghiu al vagonului nr.31842780080-6 în zona bretelei 15/21-17-25/31-29 a antrenat în deraiere și cealaltă osie a aceluiași boghiu și, ulterior, cele două osii ale primului boghiu al următorului vagon din componerea trenului (al 5-lea), cu nr.31802780505-6.

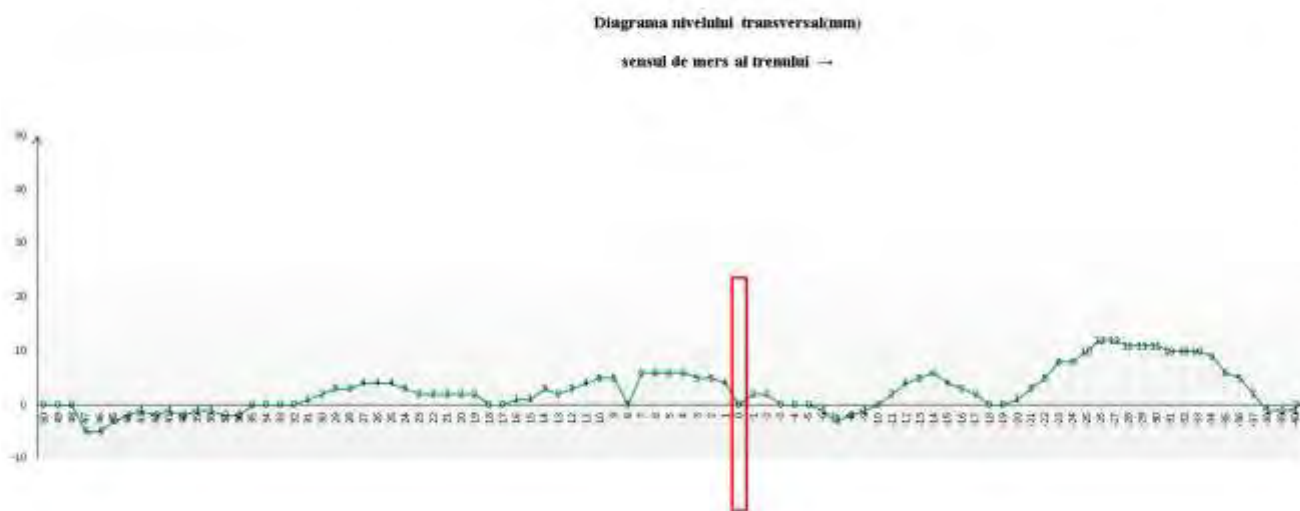
Figura nr.18, diagrama nivelului transversal

Analizând valorile măsurate ale ecartamentului și nivelului transversal s-a constatat existența unei depășiri a toleranțelor admise la ecartament între punctele de reper „46” ÷ „5”.
