RAPORT DE INVESTIGARE

al accidentului feroviar produs la data de 07.05.2022, pe raza de activitate a Sucursalei Regionale CF Constanța, în stația CFR Fetești, prin deraierea celui de-al 8-lea vagon din componerea trenului de marfă nr.66704007

*Raport de investigare final
20 aprilie 2023*

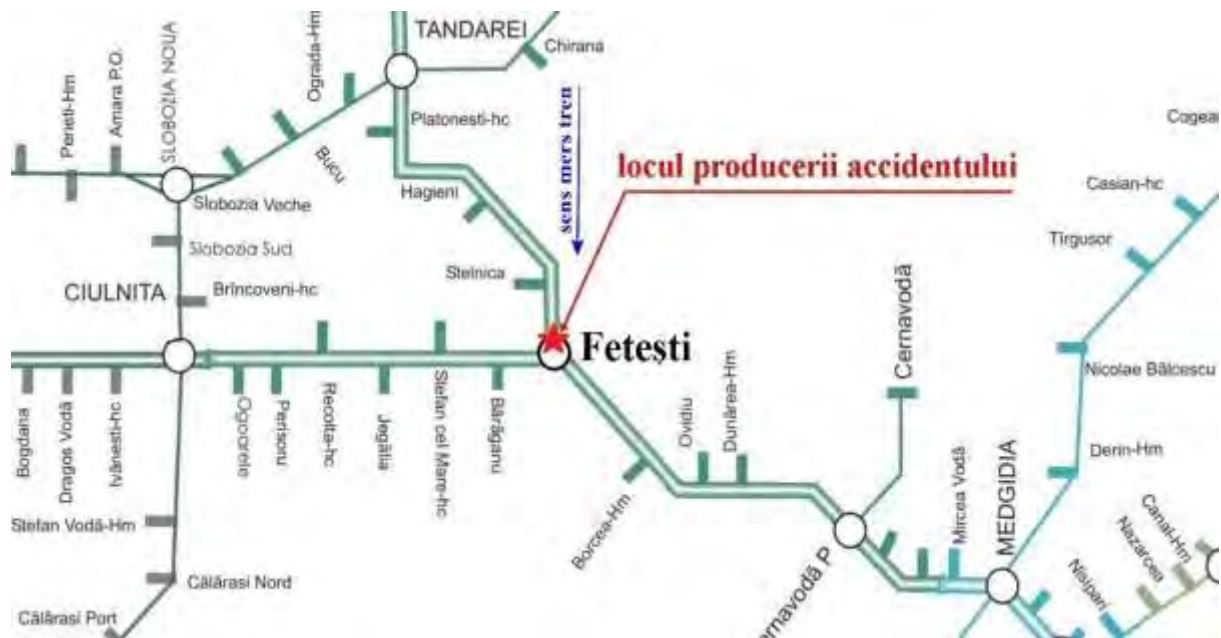
Figura. nr.1. Locul producerii accidentului feroviar

La data de 07.05.2022, în jurul orei 16:00, șeful secției L3 Fetești a fost avizat că, în stația CFR Fetești, pe teren, sunt traverse de beton și de lemn speciale deteriorate, iar contrașina de la schimbătorul de cale nr.19 ruptă.

Ajungând în zona schimbătorului de cale nr.19, care a fost atacat pe la călcâi, roțile deraiate au lovit și rupt contrașina de pe directă, deteriorând suporti aferenți acestei contrașine, traversele speciale de lemn și prinderile aferente.
