RAPORT DE INVESTIGARE

privind accidentul feroviar produs la data de 26.05.2022, ora 16:24, pe raza de activitate a Sucursalei Regionale CF Timișoara, secția de circulație Petroșani - Simeria, pe linia II directă din halta de mișcare Merișor, prin deraierea și răsturnarea locomotivei EC 076

*Raport de investigare final
25 mai 2023*

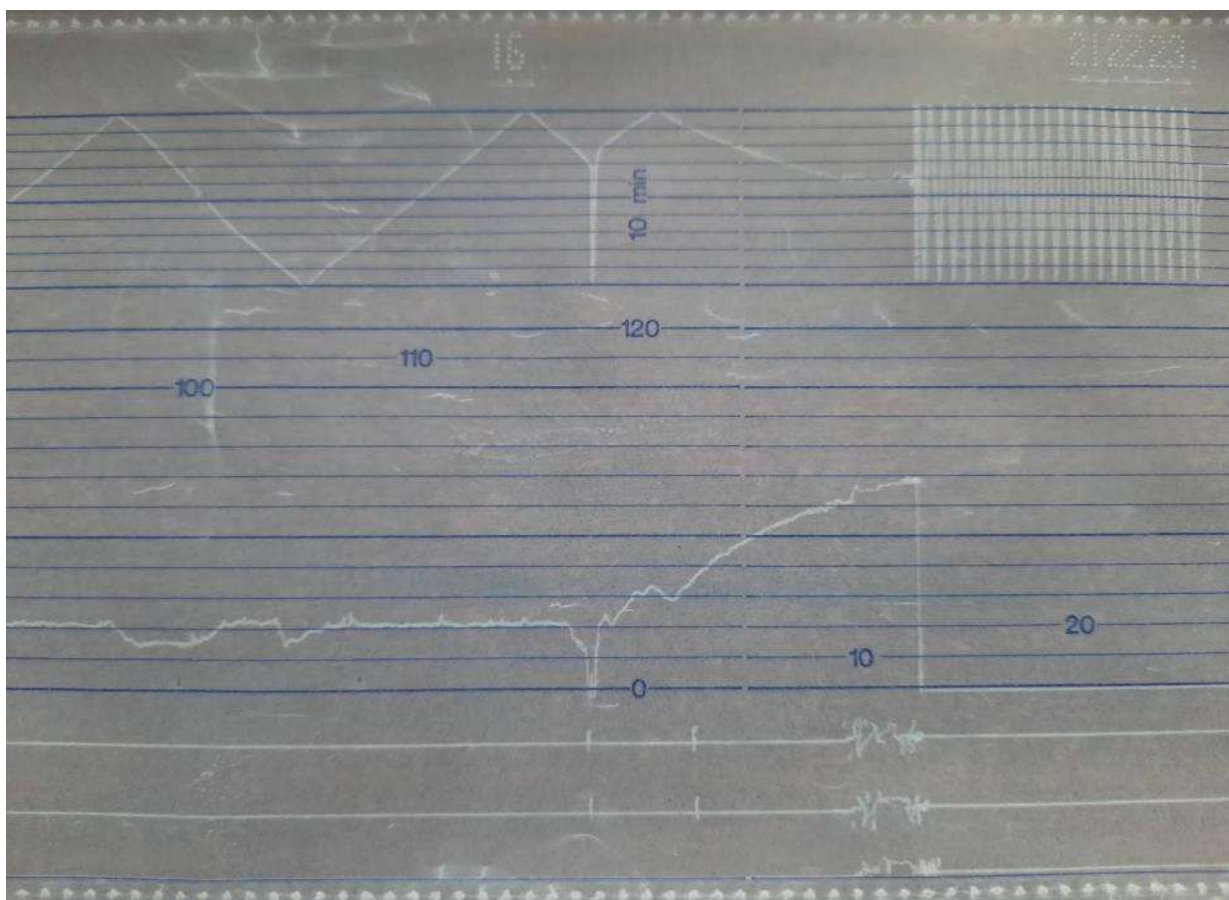
Foto nr.1 – cuponul de bandă Hasler extras din vitezometrul locomotivei EC 076

- locomotiva sosește în stația CFR Bănița la ora 16:03;
- staționează 15 minute în stația CFR Bănița;
- pleacă ca locomotivă izolată spre stația CFR Pui (în direcția Simeria) la ora 16:18;
- viteza crește treptat de la 0 la 105,73 km/h parcurgând o distanță de 7,2 km, după care scade brusc la 0 km/h (vezi foto nr.1 și figura nr.4).

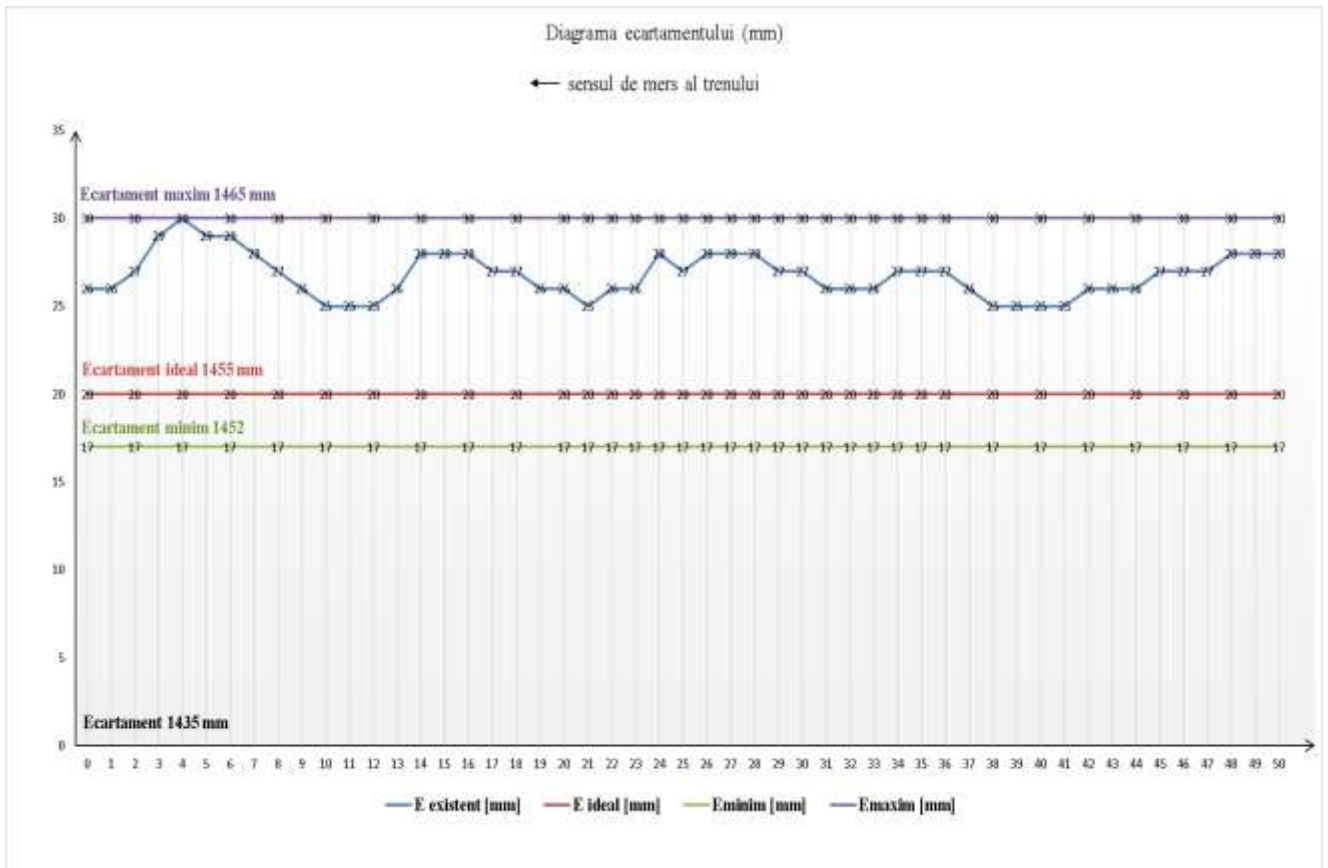
Diagrama nr. 1 - Diagrama ecartamentului

Valorile ecartamentului și a nivelului transversal, măsurate în regim static, sunt prezentate sub formă de diagrame – *diagramele nr.1-2*.

Referitor la ecartamentul căii – diagrama nr.1

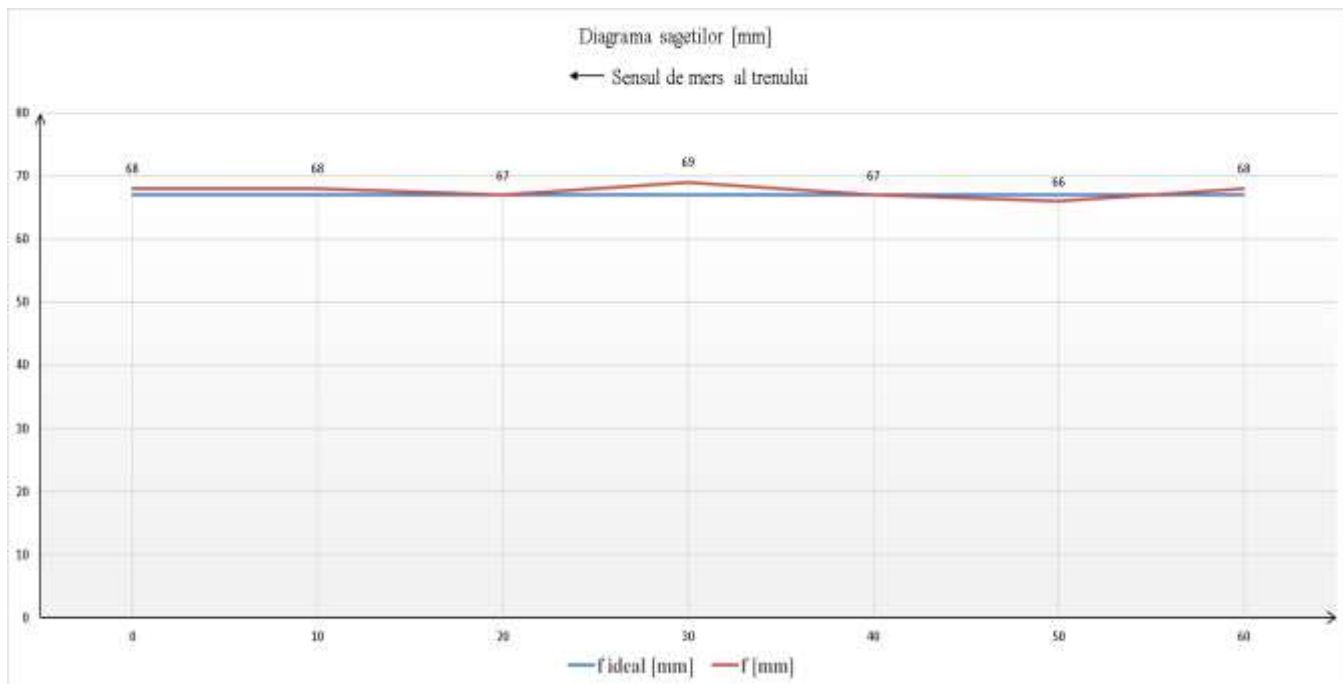
Diagrama nr. 3 - Diagrama săgeților

Valorile săgeților sunt prezentate în diagrama nr.3.
