AVIZ

RAPORT DE INVESTIGARE

al accidentului feroviar produs la data de 29.06.2022, pe raza de activitate a Sucursalei Regionale CF Iași între halta de mișcare Sîrca și stația CFR Podu Iloaiei, în zona km 49+360, în circulația trenului de marfă nr.56317027 (aparținând operatorului de transport feroviar SC Grup Feroviar Român SA), prin deraierea a 15 vagoane din compunerea trenului (de la al 11-lea la al 25-lea),

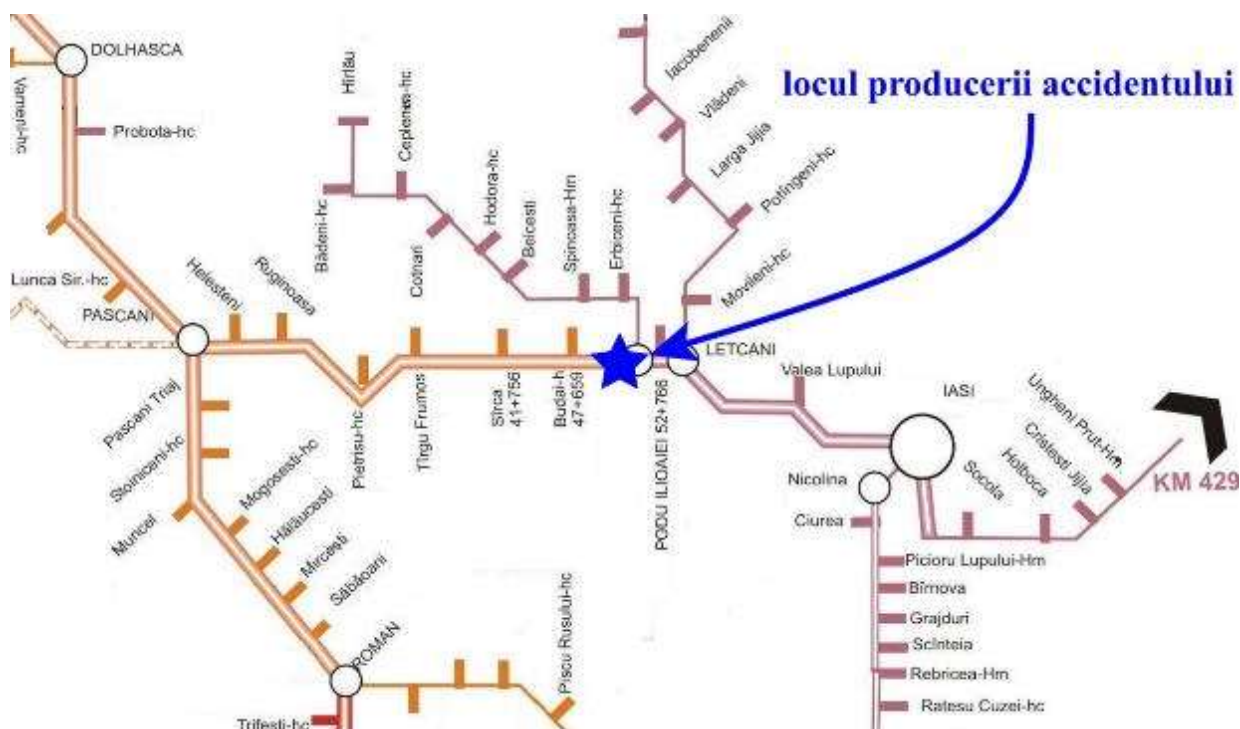
Figura. nr.1. Locul producerii accidentului feroviar

La data de 29.06.2022, ora 17:20, pe raza de activitate a Sucursalei Regionale CF Iași, secția de circulație Pașcani - Iași (linie dublă electrificată), pe firul I de circulație între h,m. Sîrca și stația CFR Podu Iloaiei, la trecerea trenului de marfă nr.56317027 peste o zonă în curbă cu deviație la dreapta, pe o porțiune de linie care prezenta o deformare transversală a caili, (între km 49+340,7 și km 49+357) în condițiile în care trenul circula cu o viteză mai mare decât viteza prevăzută în livretul de mers (viteză cuprinsă între 62 și 76 km/h – față de 60 km/h viteză maximă permisă pentru trenuri care au în componere vagoane CSI transpuse), s-a produs deraierea a 15 vagoane din componerea trenului (de la al 11-lea la al 25-lea), 11 dintre ele răsturnându-se.

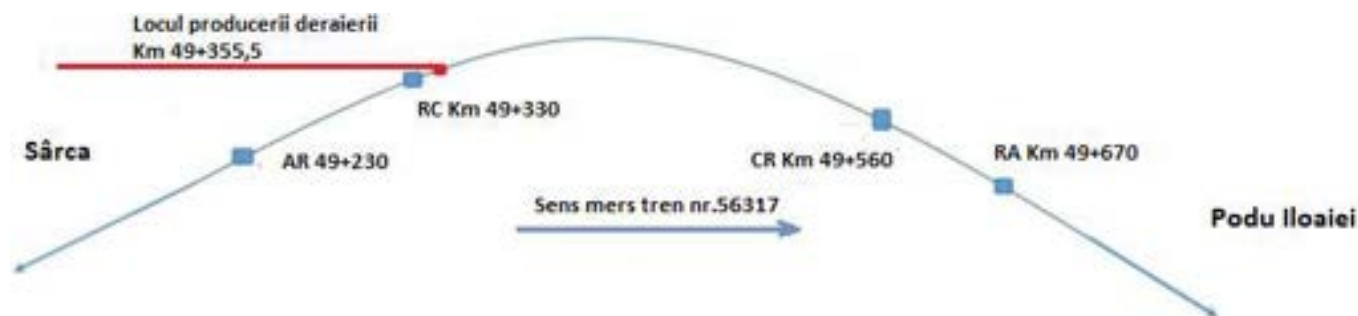
Figura nr.2 – Reprezentarea schematică a curbei pe care s-a produs accidentul feroviar

Punctul în care s-a produs deraierea se află în cuprinsul curbei circulare.

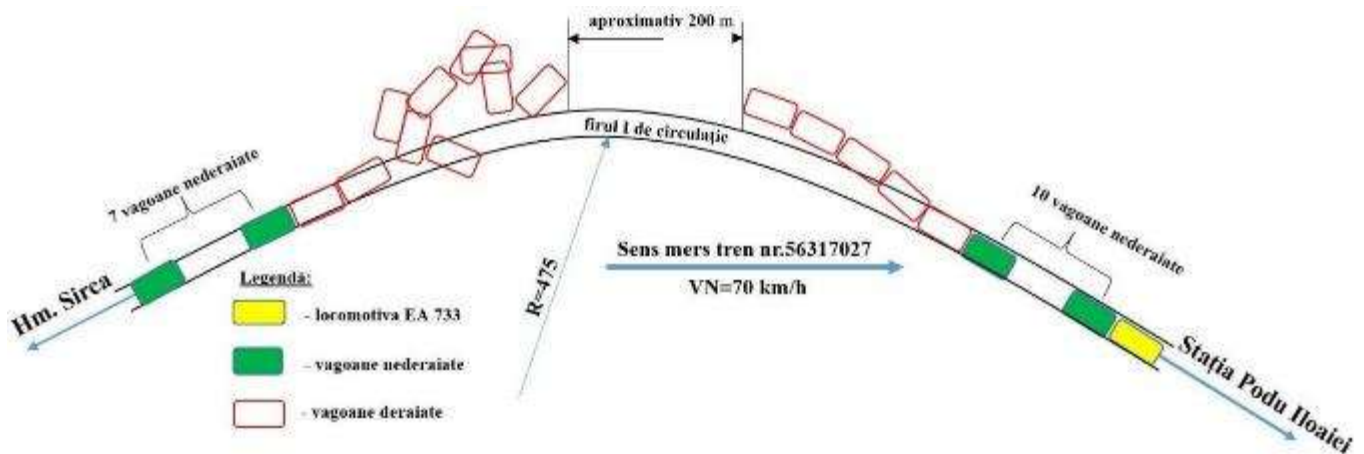
Fig. nr.4, prezentare schematică a locului accidentului

- vagonul nr.58547977, al 22-lea din compunerea trenului, deraiat de toate osiile și răsturnat;
- vagonul nr.58540345, al 23-lea din compunerea trenului, deraiat de toate osiile și răsturnat;

- vagonul nr.58561275, al 24-lea din compunerea trenului, deraiat de toate osiile;
- vagonul nr.58524133, al 25-lea din compunerea trenului, deraiat de primele trei osii în sensul de mers.
