RAPORT DE INVESTIGARE

privind accidentul feroviar produs în data de **20.09.2022**, pe raza de activitate a Sucursalei Regionale de Căi Ferate Brașov, între HCV Sârmașel și stația CFR Luduș, prin deraierea celei de a treia osii în sensul de mers a vagonului remorcă din componerea automotorului AMX nr.1704 ce forma trenul de călători nr.11011 aparținând SC Regio Călători SRL Brașov

*Raport final
septembrie 2023*

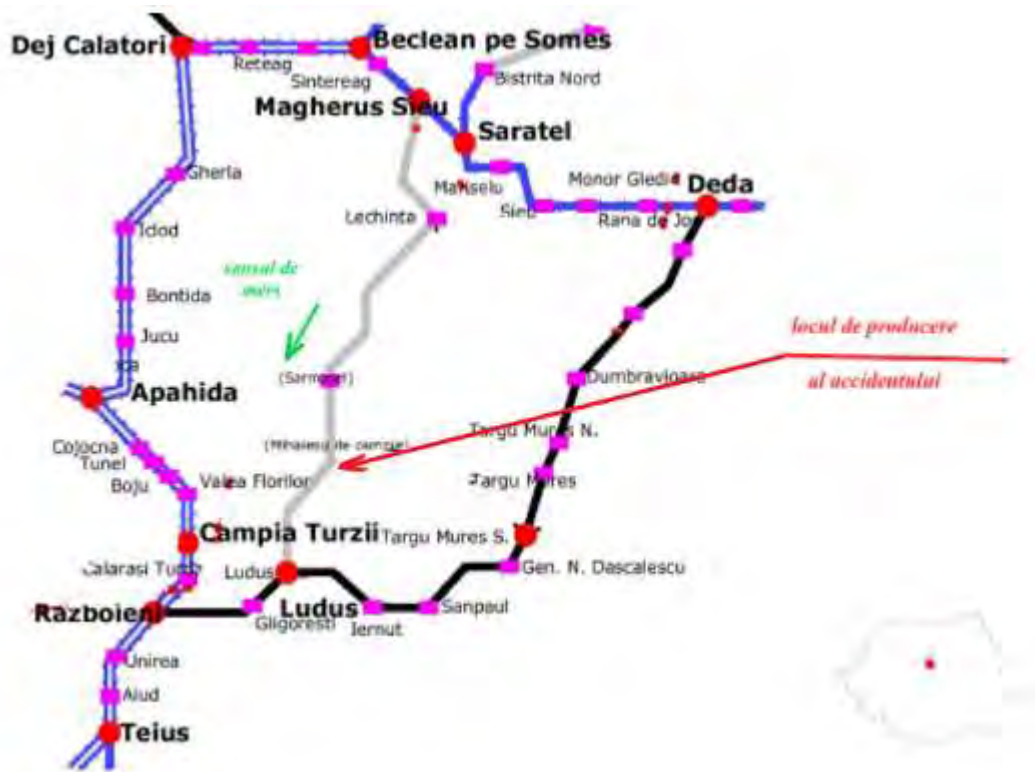
Figura nr.1

În data de **20.09.2022**, după plecarea trenului de călători nr.11011 din h Sânger Tăureni (între HCV Sărmașel și stația CFR Luduș – *figura nr.1*), pe o porțiune de linie în curbă cu deviație dreapta în sensul de mers și pantă cu declivitatea de 4 %, mecanicul care conducea automotorul, a sesizat un șoc puternic și trepidații anormale în circulația acestuia și a luat măsuri de oprire a trenului printr-o frânare rapidă.

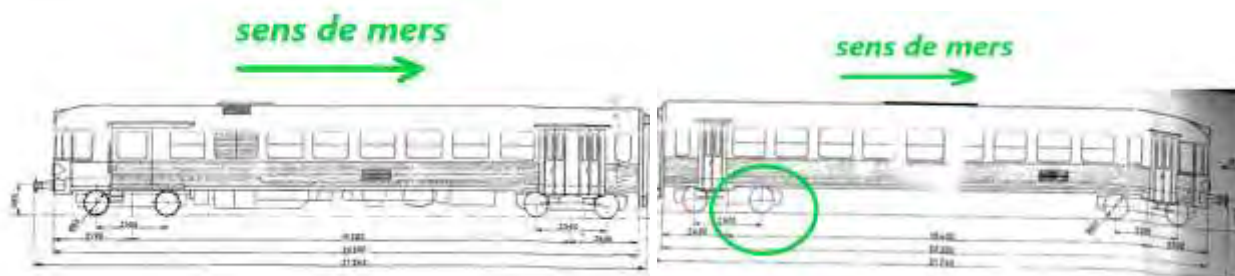
Figura nr.2

AMX 1704 este format dintr-un vagon motor și un vagon remorcă. Fiecare vagon are două boghiuri cu câte două osii. În circulația trenului nr.11011, poziția celor două vagoane în sensul de mers a fost vagonul remorcă - vagonul motor, mecanicul conducând trenul din cabina de conducere aflată în vagonul remorcă - *figura nr.2*. În circulația automotorului, osia deraiată a fost a treia în sensul de mers.

Accidentul feroviar s-a produs la km.6+052, prin escaladarea firului exterior al căii aflat pe partea stângă în sensul de mers, de roata din stânga de la osia nr.3 a **VR 1704-7** din compunerea automotorului **AMX 1704-5** – *figura nr.2,3*.

După oprirea trenului s-a constatat că a treia osie a vagonului remorcă poziționat înaintea vagonului motor în sensul de mers al trenului – *figura nr.2* era deraiată în exteriorul curbei, respectiv în partea stângă a sensului de mers, roțile aflându-se la o distanță de circa 15 cm de șină.
