RAPORT DE INVESTIGARE

al incidentului feroviar produs la data de 27.07.2022 în halta de mișcare Gura Motrului prin depășirea de către trenul de marfă nr.66344 a semnalului luminos de ramificație YRT

TIP EVENIMENT	Incident Art.8 pct.1.7
DATA ȘI ORA	27.07.2022, ora 18:31
LOCAȚIA	Hm Gura Motrului
OPERATOR DE TRANSPORT	SC GRUP FERROVIAR ROMÂN SA
INFRASTRUCTURA	SNCF „CFR” SA
ACTIVITATE	Circulație
CONSECINȚĂ ASUPRA PERSOANELOR	FĂRĂ
TIP RAPORT	FINAL
DATA DIFUZĂRII	07 decembrie 2022

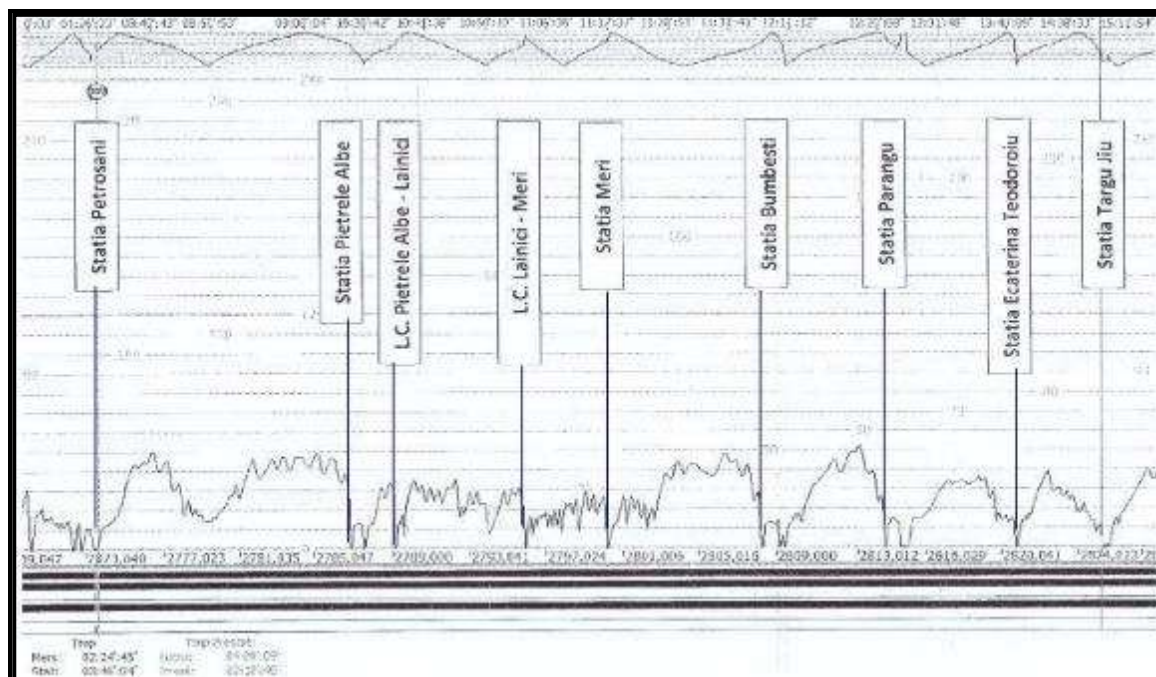
Fig. 5 Diagrama de viteză I

- la data de 27.07.2022, de la ora 01:28'.32" trenul de marfă nr.66344 a staționat în stația CFR Petroșani până la ora 08:34'.24", iar la ora 07:17'.08" mecanicul de locomotivă a izolat electric din siguranțele automate instalația de control punctual al vitezei INDUSI (Fig.5);

- în stația CFR Bumbesti trenul a efectuat două mișcări cu viteze cuprinse între 6 – 14 km/h pe o distanță de 885 metri până la ora 11:43'.39" și a staționat până la ora 12:09'.05", după care a plecat și a circulat cu viteze cuprinse între 13 – 52 km/h pe o distanță de 5170 metri până la ora 12:20'.54", oră când trenul a oprit la halta de mișcare Parîngul, unde a staționat până la ora 12:21'.13";

- în halta de mișcare Parîngul trenul a efectuat o mișcare cu viteza maximă de 15 km/h pe o distanță de 678 metri, până la ora 12:24'.38" și a staționat până la ora 13:25'.31", după care a plecat și a circulat cu viteze cuprinse între 13 – 36 km/h pe o distanță de 5634 metri până la ora 13:42'.24", oră când trenul a oprit în halta de mișcare Ecaterina Teodoroiu, unde a staționat până la ora 14:30'.19";

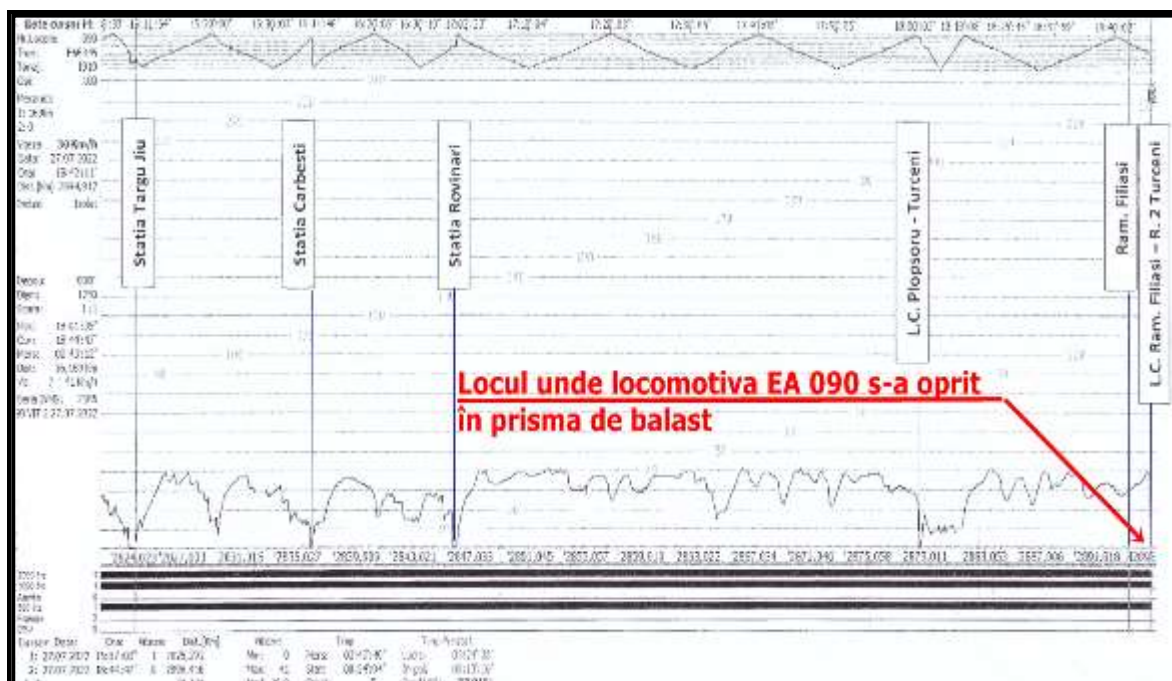
Fig. 6 Diagrama de viteză I

- de la ora 18:43'.30" viteza trenului crește de la 33 km/h la 39 km/h pe o distanță de 472 metri, până la ora 18:44'.18", după care trenul a circulat cu viteza constantă de 39 km/h pe o distanță de 236 metri până la ora 18:44'.40", oră când viteza a scăzut brusc de la 39 km/h la 0 km/h pe o distanță de 88 metri, până la ora 18:44'.47", oră când trenul s-a oprit în linie curentă între Ram. Filiași – R.2 Turceni (Fig.6);

Se menționează în procesul verbal de interpretare a datelor din memoria instalației de vitezometru tip IVMS că pe linia DSV s-a înregistrat “0”.

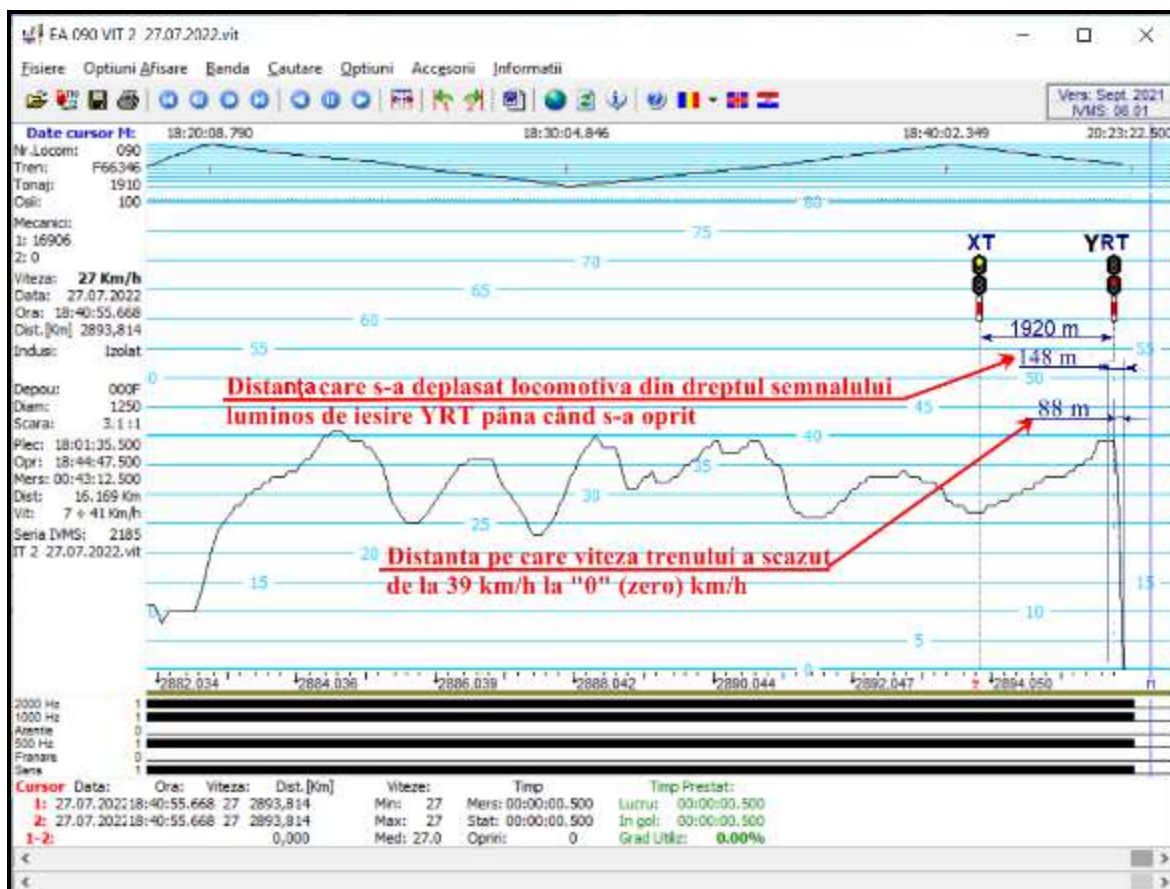
Fig. 8 Diagrama vitezei în momentul intrării pe ramificație și depășirea semnalului luminos de ramificație YRT

După ce locomotiva a trecut de semnalul luminos de intrare în ramificația haltei de mișcare Gura Motrului XT și trenul de marfă nr.66344 s-a înscris pe linia de ramificație R2 pe porțiunea de pantă cu declivitate maximă de 16,8‰, mecanicul de locomotivă a manipulat controlerul din poziția „0” (zero) în regim de tracțiune (Fig. 7), viteza trenului a crescut la 30 km/h și în continuare pe o distanță de 1180 metri viteza trenului a crescut la 39 km/h.

Personalul de locomotivă a observat prea târziu indicația semnalului de ramificație YRT care a fost “**OPREȘTE fără a depăși semnalul! Ziua și noaptea – o unitate luminoasă de culoare roșie spre tren.**” (Foto nr.1), nu a luat nicio măsură de frânare a trenului și a depășit semnalul luminos de ramificație YRT la ora 18.44'.35" cu viteza de 39 km/h.

Locomotiva, 5 vagoane și jumătate până la oprire au parcurs o distanță de 148 metri de la semnalul luminos de ramificație YRT, trenul s-a înscris pe linia de evitare nr.6 unde locomotiva a deraiat de toate osiile și primul vagon de primul boghiu în sensul de mers în prisma de balast iar viteza trenului a scăzut de la 39 km/h la „0” (zero) km/h pe o distanță de 88 metri (Fig. 8).
