RAPORT DE INVESTIGARE

al incidentului feroviar produs pe raza de activitate a Sucursalei Regionale de Căi Ferate Brașov în data de 18.08.2023, în stația CFR Dumbrăveni, prin lovirea macazului nr.11 din stație, de către axa triunghiulară desprinsă de la un vagon aflat în componerea trenului de marfă nr.66030 aparținând operatorului de transport feroviar de marfă SNTFM „CFR Marfă” SA

Raport final
22 noiembrie 2023

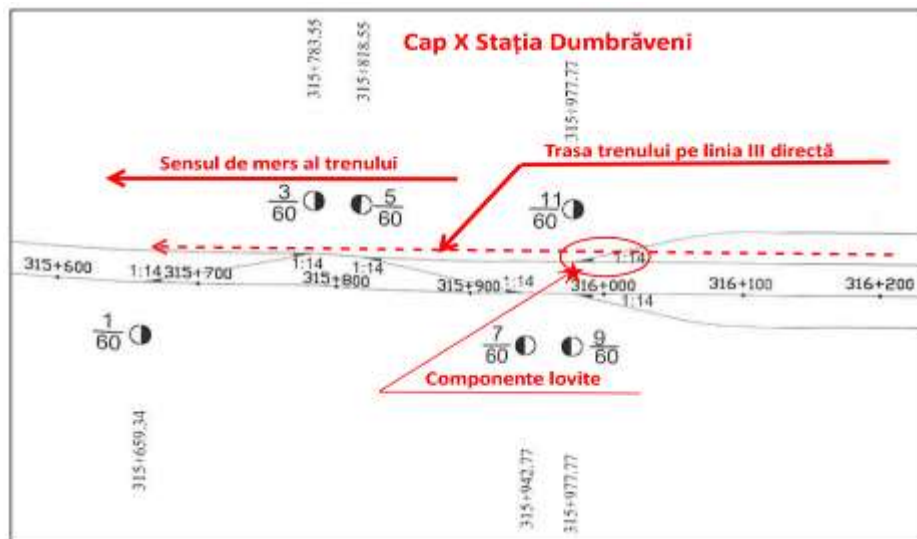
Figura nr.2 – traseul trenului și poziționarea instalațiilor lovite

Conform înregistrărilor instalației CCTV din stația CFR Dumbrăveni (v. cap. C.5.4.1), se observă că reducerea vitezei a început după trecerea vagoanelor pozițiile 16÷18 prin zona macazului nr.11 din stație, ce se regăsește în parcursul de ieșire al trenului, în capătul X al stației – figura nr.2.

- carcasa de protecție de la a treia înzăvorâre s-a găsit lovită și aruncată peste firul I de circulație în partea dreaptă a acestuia (stânga pentru firul II de circulație în sensul de mers) la aproximativ 80 m de schimbătorul de cale nr.11, în dreptul schimbătorului de cale nr.7 – *foto nr.1,2 - figura nr.2*;

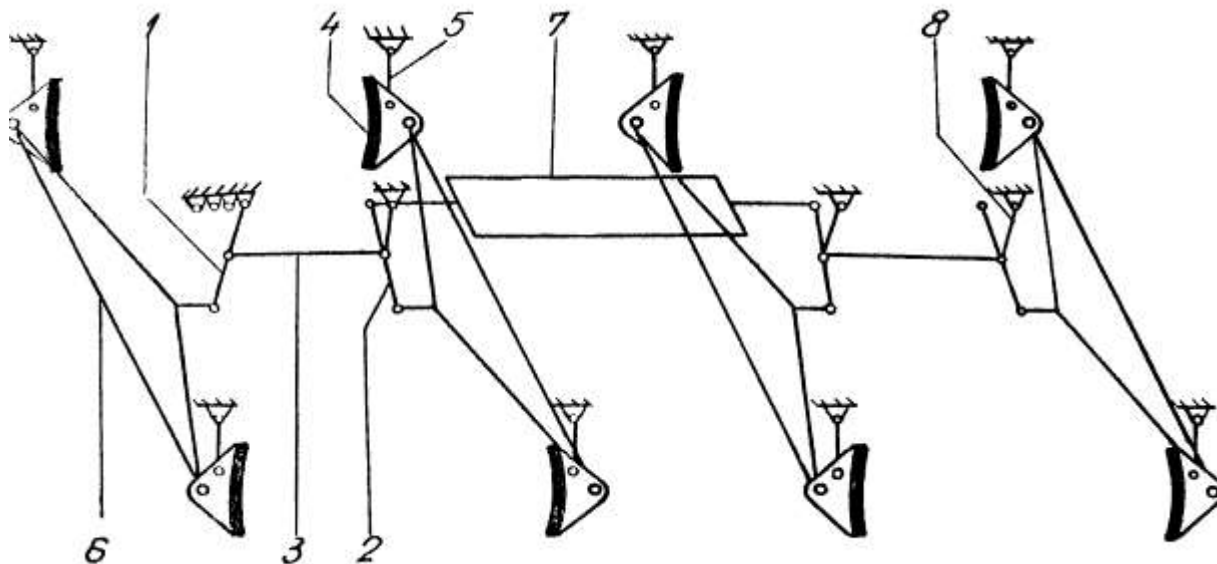
Figura nr.6 – elementele frânei boghiului Y25

1 - axa triunghiulară (poz.6 în figura nr.6) – aceasta era îndoită, în partea dreaptă sens de mers exista șplintul de asigurare bolț portsabot care era retezat, gaura corespunzătoare bulonului pentru fixarea axei triunghiulare nu prezenta urme de forțare sau ovalizare; în partea stângă sens de mers nu exista șplint pentru bulonul de asigurare portsabot și nu se observă urme de forțare a orificiului acestuia – foto nr. ;

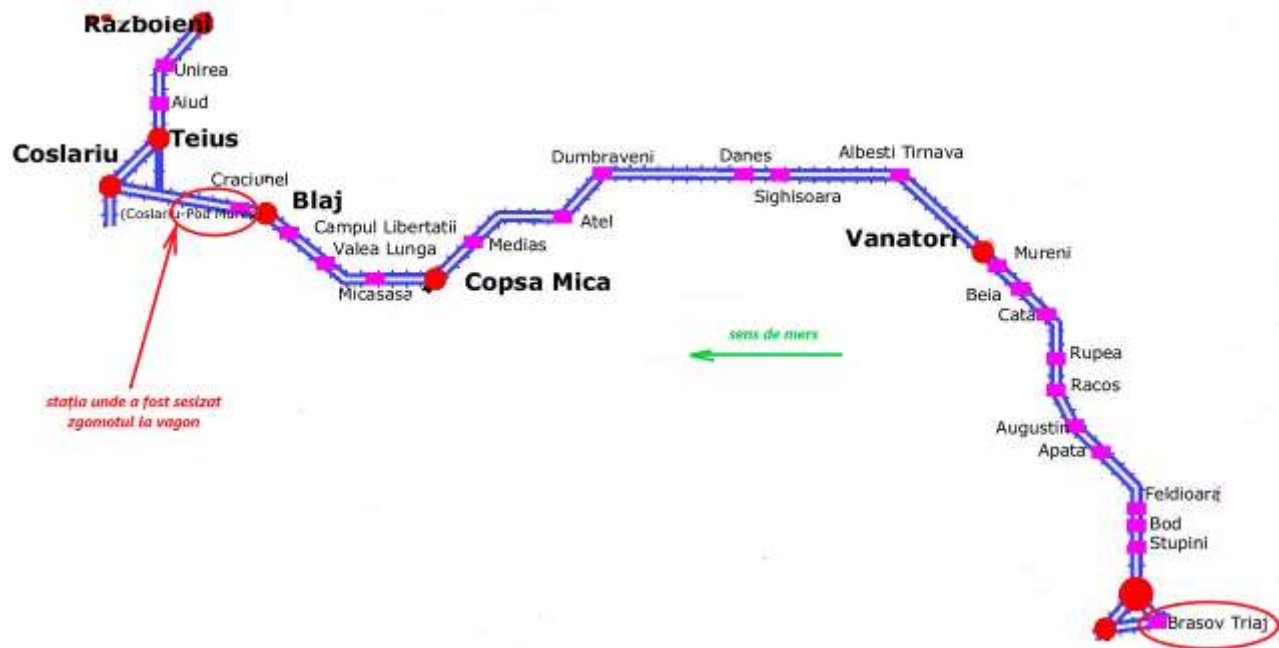
Figura nr.7 – traseul trenului nr.66076 din data de 15.08.2023 pe distanța Brașov Triaj - Teiuș

Menționăm faptul că între stațiile CFR Brașov Triaj (unde s-a efectuat ultima revizie tehnică în tranzit la tren) și Hm Pod Mureș, mai există un număr de 23 de stații – *figura nr. 7*. Niciunul dintre IDM care trebuiau să efectueze defilarea trenului, nu a sesizat și anunțat despre existența vreunui zgomot anormal la vreun vagon din compunerea trenului nr.66076.

În opinia comisiei de investigare, zgomotul ar fi trebuit sesizat și de IDM din stațiile anterioare, fără a putea spune de unde anume. Circulația unui vagon cu locuri plane o distanță mai mare, poate conduce după o perioadă de timp la ruperea șplinturilor de asigurare, unele dintre ele fiind greu vizibile cu ocazia reviziilor tehnice. Așa cum s-a arătat și în cap.C.2.3.2 – *figura nr.7*, de la stația CFR Brașov Triaj până la Hm Pod Mureș sunt 23 de stații unde trebuia efectuată defilarea trenului de către IDM.

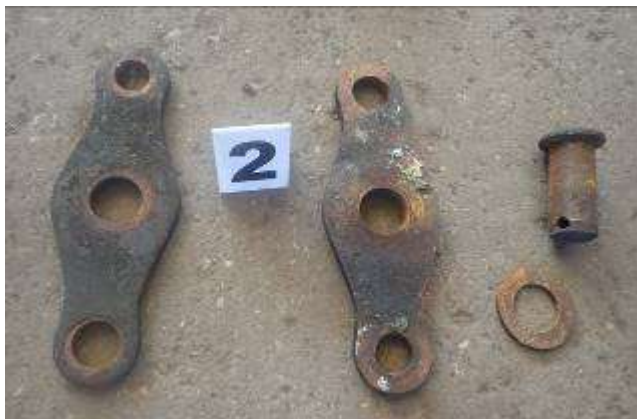
Foto nr.30

- 2 – levierele (poz.1 în figura nr.6) - pentru susținerea arborelui de conexiune ce face legătura între timoneriile osiei și susține și axa triunghiulară, un bolț și o șaibă; orificiile din levier și bolțul nu prezentau urme de forțare, toate piesele nu prezentau urme de forțare – foto nr.29-31;
- 3 – port sabot cu sabot (poz.4 în figura nr.6) - poziționat în partea dreaptă sens de mers tren, confecționat din tablă ambutisată, fără urme de forțare; sabotul era montat în portsabot corespunzător – foto nr.32;
- 4 – port sabot și sabot (poz.4 în figura nr.6) - poziționat în partea stângă sens de mers tren, confecționat prin turnare; sabotul era rupt în trei bucăți și ieșit din port sabot, port sabot-ul prezenta urme de lovire în partea opusă sabotului, produsă probabil de buza bandajului – foto nr.33.
