RAPORT DE INVESTIGARE

al incidentului feroviar produs la data de 09.12.2023 în halta de mișcare Gălăteni prin depășirea de către trenul de marfă nr.68202 a mărcii de siguranță și talonarea macazului schimbătorului de cale nr.14.

TIP EVENIMENT	Incident — (art. 8, pct.1.4)
DATA ȘI ORA	09.12.2023, ora 01:55
LOCAȚIA	Hm Gălăteni
OPERATOR DE TRANSPORT	VTR- Vest Trans Rail
INFRASTRUCTURA	SC CF „CFR” SA
ACTIVITATE	Circulație
CONSECINȚĂ ASUPRA PERSOANELOR	FĂRĂ
TIP RAPORT	FINAL
DATA DIFUZĂRII	20 august 2024

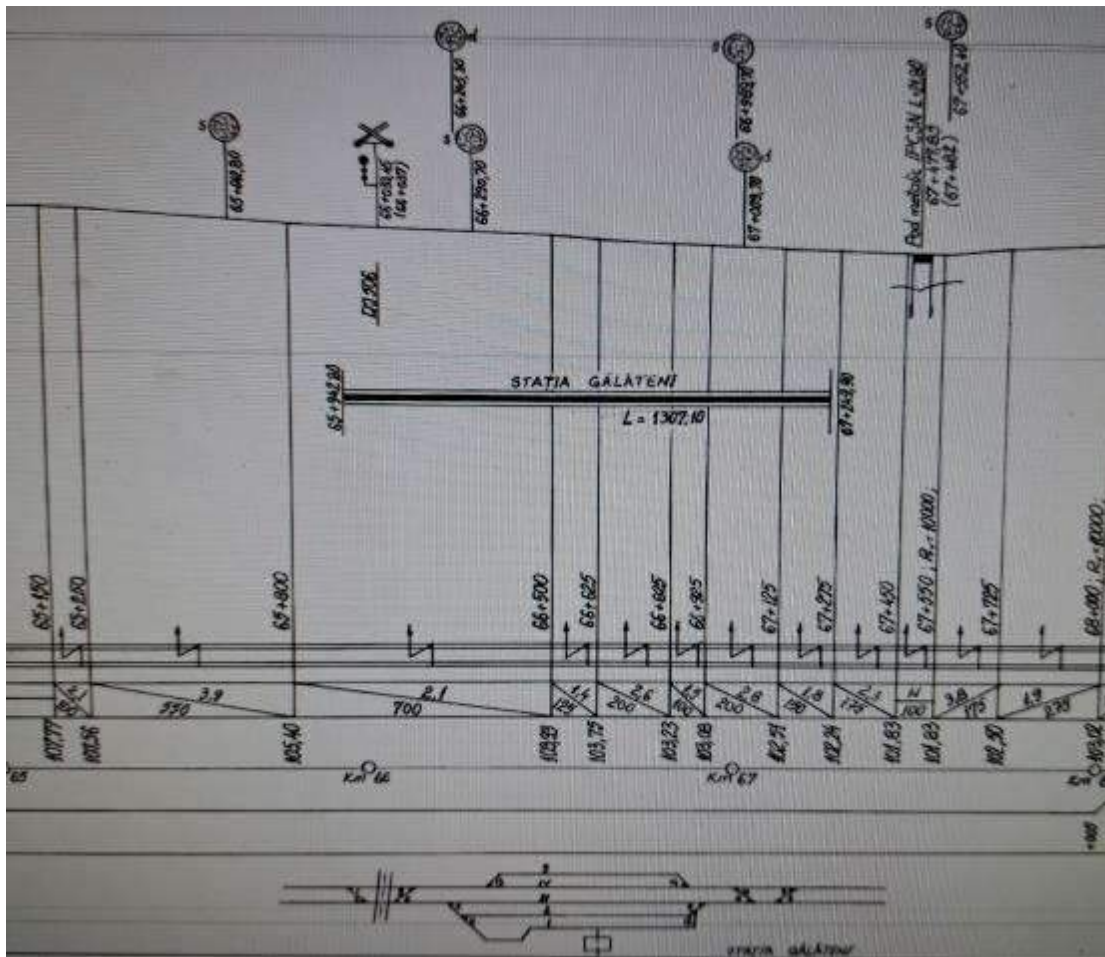
Linia nr.5 este alcătuită din șine tip 49 montate pe traverse speciale de beton T 17 și CFJ, prindere indirectă tip K și prismă de piatră spartă completă și are o lungime de 780 metri, pantă cu declivitate maximă de 3,8‰ în sensul de scăpare al trenului (Fig.6).

Fig.6 Schița declivităților liniilor din halta de mișcare Gălăteni

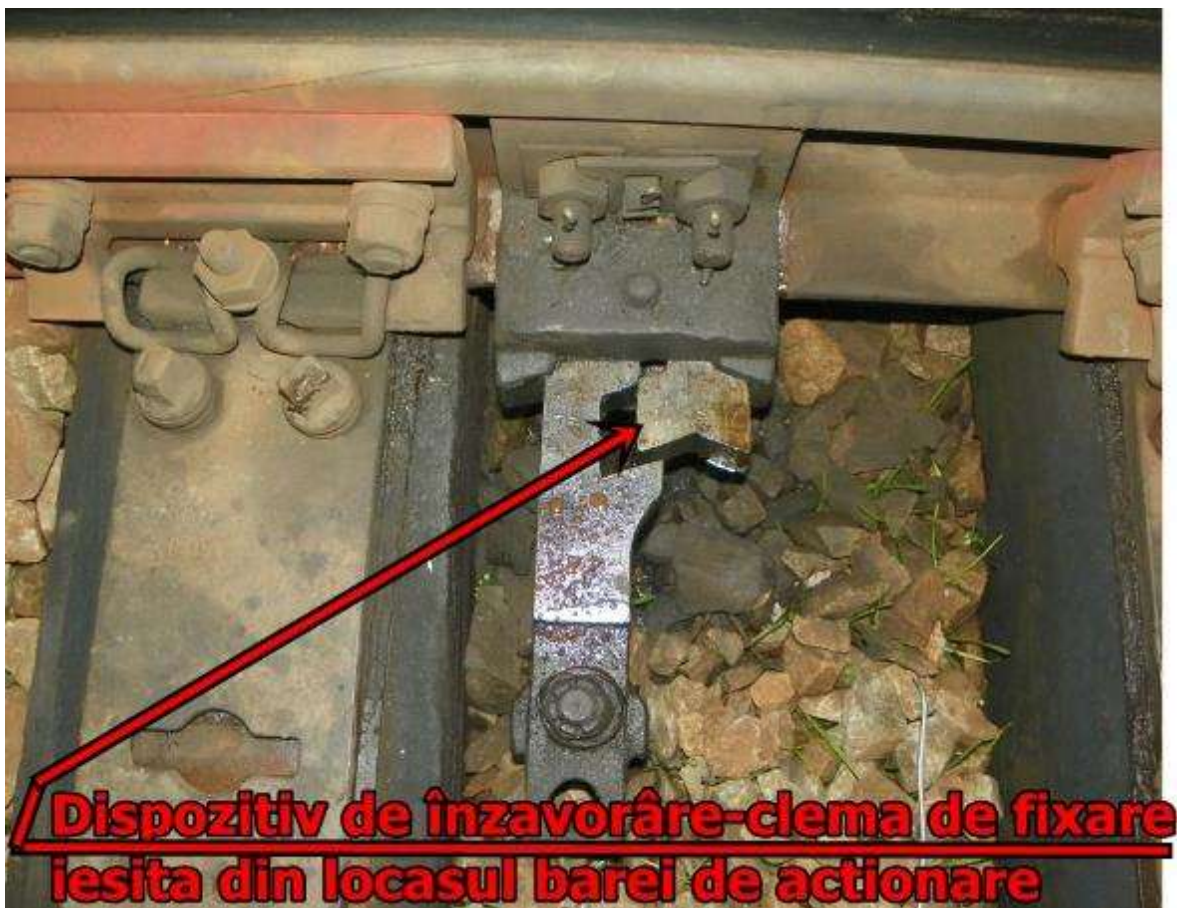
Foto nr.5 Dispozitiv de înzăvorâre macaz schimbător de cale nr.14

- s-a măsurat ecartamentul liniei și nu s-au constatat neconformități;
- acul macazului schimbătorului de cale nr.14 avea urme de frecare pe partea cu contracul și era deplasat (manevrat) ca urmare talonării (Foto nr.4);
- dispozitivul de înzăvorâre al macazului cu clema de fixare ieșită din locaș în urma talonării (Foto nr.5);
- dispozitivul ajutător macaz (DAM) era dereglat ca urmare talonării.

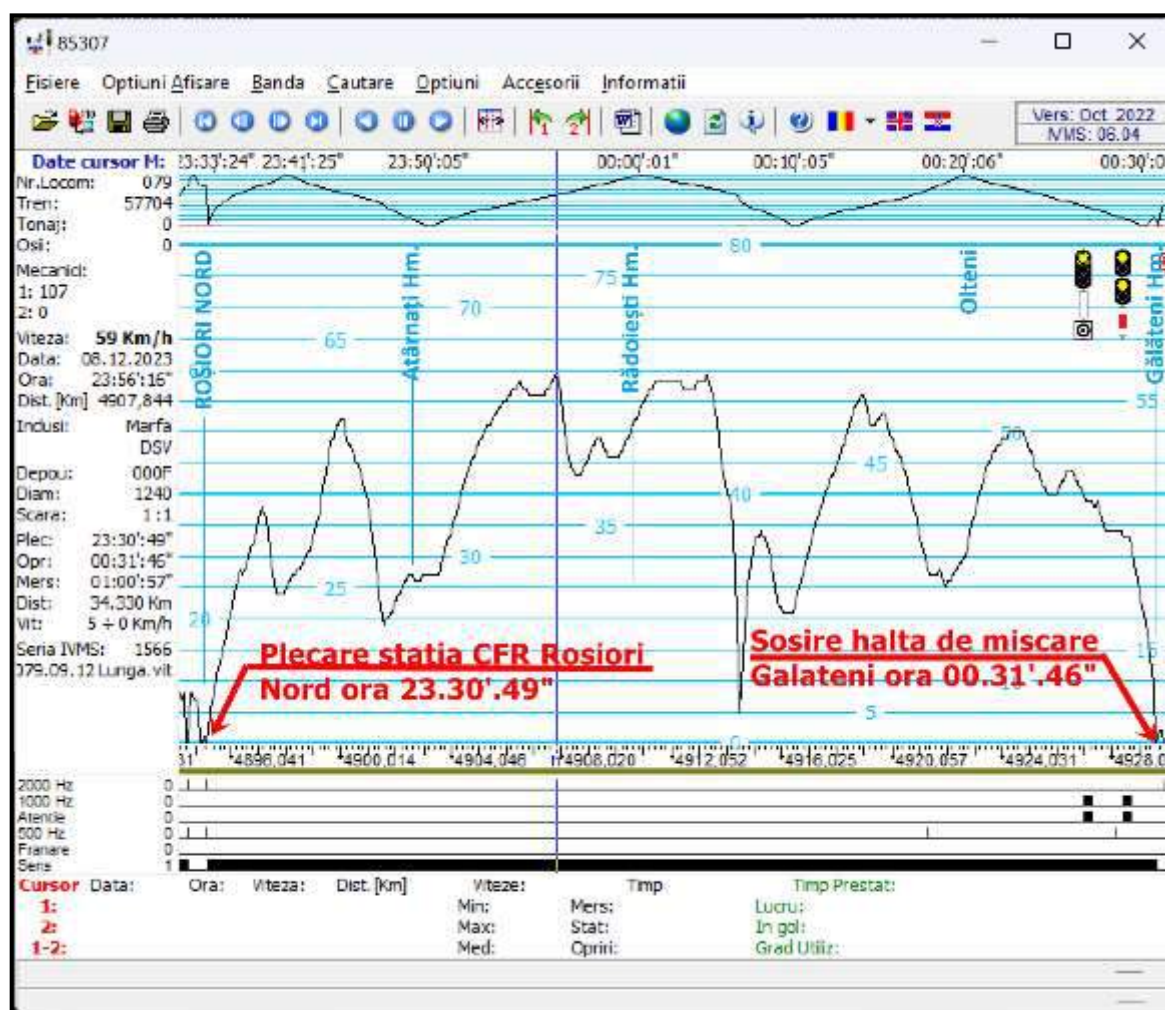
- a circulat în continuare cu viteze cuprinse între 56 și 27 km/h pe o distanță de aproximativ 10.062 metri unde la viteza de 40 km/h la ora 00.26'.15" a apărut o influență de 1000 Hz a inductorului de cale al semnalului luminos prevestitor PrY al haltei de mișcare Gălăteni, cu manipulare buton „Atenție”, semnal care a avut o indicație „**LIBER cu viteză stabilită. Semnalul următor este pe liber cu viteză redusă. Ziua și noaptea – o unitate luminoasă de culoare galben-clipitor spre tren.**”;

Fig. 7: Diagrama IVMS cu vitezele locomotivei EA 079 între stația CFR Roșiori Nord și halta de mișcare Gălăteni

- a circulat în continuare cu viteze cuprinse între 38 și 33 km/h pe o distanță de aproximativ 1.404 metri unde la viteza de 33 km/h la ora 00.28'.35" a apărut o influență de 1000 Hz a inductorului de cale al semnalului luminos de intrare Y al haltei de mișcare Gălăteni, cu manipulare buton „Atenție”, semnal care a avut o indicație „**LIBER cu viteză redusă. ATENȚIE! Semnalul următor ordonă oprirea. Ziua și noaptea – două unități luminoase de culoare galbenă spre tren.**”;
- de la ora 00.28'.35" viteza trenului a scăzut de la 33 km/h la 0 (zero) km/h pe o distanță de 1.140 metri unde la ora 00.31'.46" trenul de marfă nr.68202 a oprit pe linia nr.5 în halta de mișcare Gălăteni (Fig. 7);

- în jurul orei 00.31'.46" trenul de marfă nr.68202 a oprit pe linia nr.5 în halta de mișcare Gălăteni (Fig. 7);
- de la ora 00.31'.46" trenul de marfă nr.68202 a staționat pe linia nr.5 în halta de mișcare Gălăteni până la ora 01.50'.06" când trenul s-a pus în mișcare înapoi spre stația CFR Olteni cu viteza maximă de 2 km/h pe o distanță de 159 metri după care s-a oprit la ora 01.54'.33". (Fig.8)

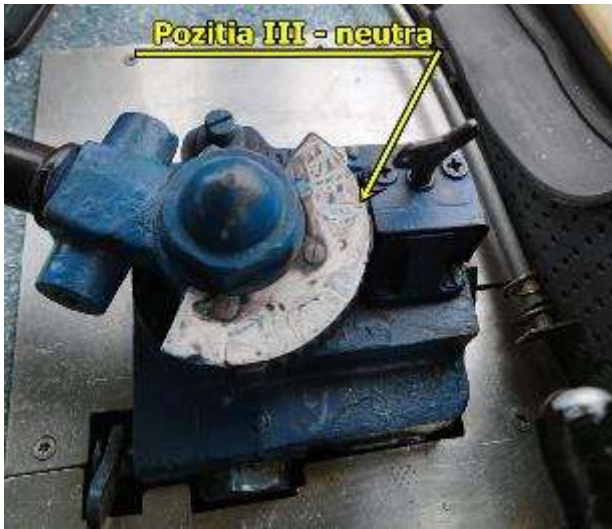
- instalația de siguranță și vigilență DSV scoasă din funcție, deoarece soneria suna în mod continuu, menționat în carnetul de bord și sigilată;
- instalația de control punctual al vitezei INDUSI era sigilată și în funcție;
- instalația de înregistrare a vitezei tip IVMS era în funcție și sigilată;
- stația de radiotelefon era în funcție;
- robinetul frânei automate KD2 din postul de conducere nr.II (postul de unde a fost condusă locomotiva) în poziția III neutră (Foto nr.6)
- robinetul frânei directe FD1 în stare activă – acționat (Foto nr.7)

Foto nr.6 Robinetul mecanic frână automată KD2

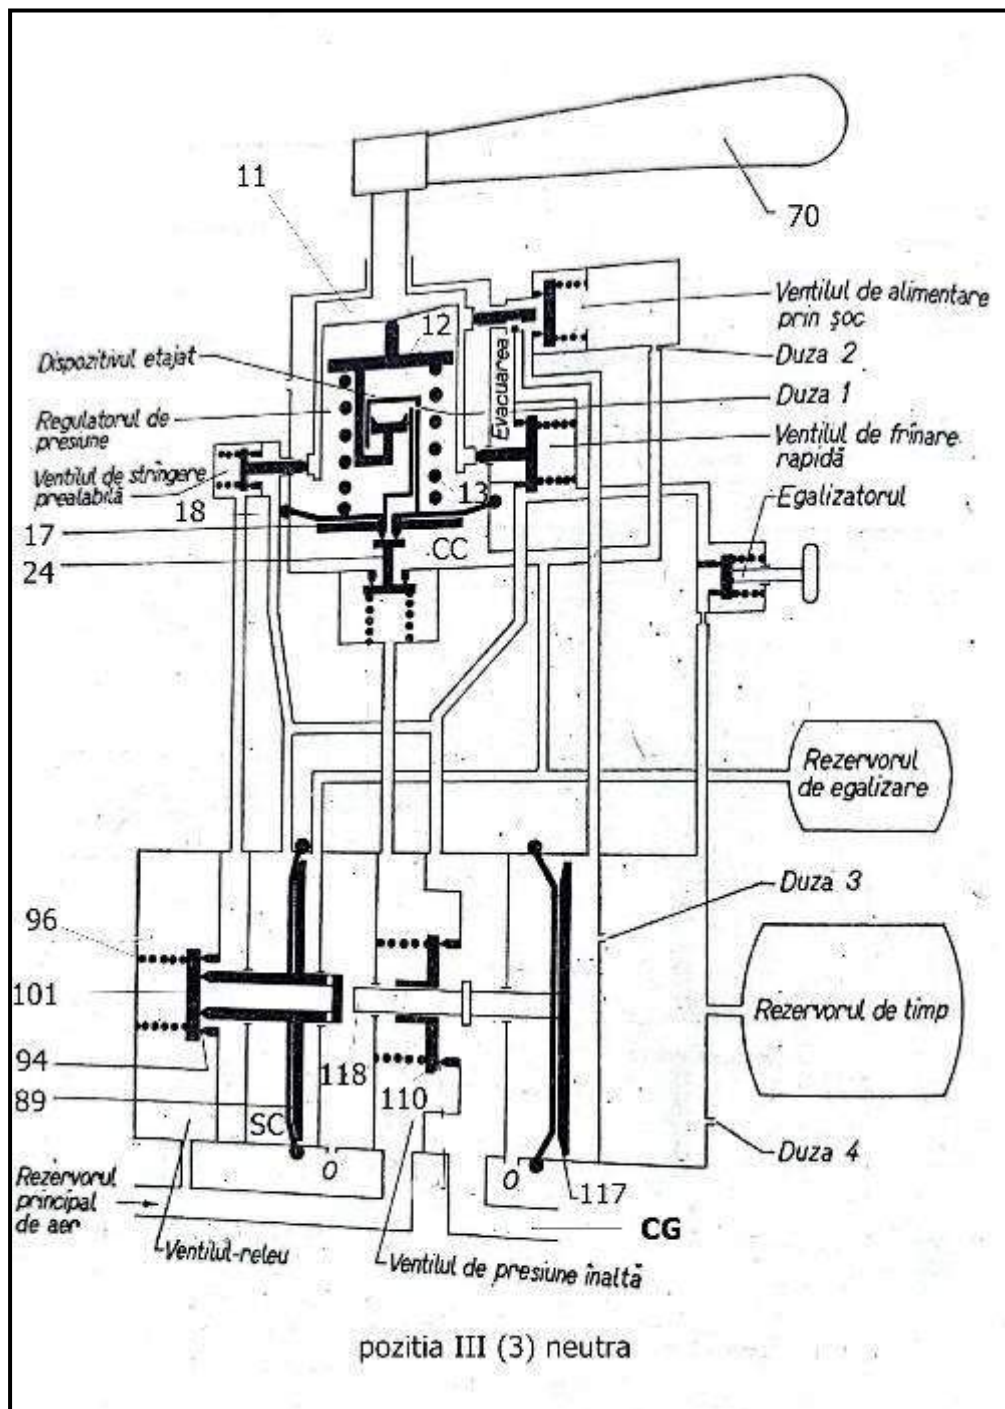
În această situație ventilul releu este închis astfel rezervorul principal RP este izolat de conducta generală CG iar eventualele pierderi de aer din CG nu vor mai fi compensate (Fig 12).

Dacă în cazul când presiunea în conducta generală este de 5 kgf/cm² la manipularea robinetului mecanic al frânei automate KD2 în poziția III neutră, la pierderi de aer din conducta generală de 0,4 kgf/cm²/minut (pierderi menționate în procesul verbal de constatare la locul producerii incidentului), presiunea aerului v-a scădea în CG la valoarea de 0 (zero) kgf/cm² în timp de 12 minute și 30 de secunde.

În cazul nostru mecanicul de locomotivă a manipulat robinetul mecanic al frânei automate KD2 în poziția IV de frânare ordinară de serviciu pentru a opri trenul pe linia nr.5 în halta de mișcare Gălăteni după care la oprirea trenului a manipulat acest robinet în poziția III neutră, deci presiunea în conducta generală a fost mai mică de 5 kgf/cm² ce a rezultat că și timpul de scădere a presiunii aerului din conducta generală la valoarea 0 (zero) a fost mai mic.

Fig.12 Schema robinetului mecanicului al frânei automate KD2 în poziția III neutră

În funcție de cele menționate mai sus se poate trage concluzia că robinetul mecanic al frânei automate KD2 menține presiunea constantă compensând pierderile de aer în conducta generală nu numai în poziția II de mers ci și la diferite trepte de frânare ordinară de serviciu, poziția IV, dar nu și în poziția III neutră.
