## RAPORT DE INVESTIGARE

privind incidentul feroviar produs la data 02.05.2024, pe raza de activitate a Sucursalei Regionale CF București prin depășirea semnalului luminos de ieșire YIII al stației CFR Găești, care ordona oprirea, de către trenul de marfă nr.67752-001 (aparținând operatorului de transport feroviar SC Tehnotrans Feroviar SRL)

*Ediția finală  
16 iulie 2024*

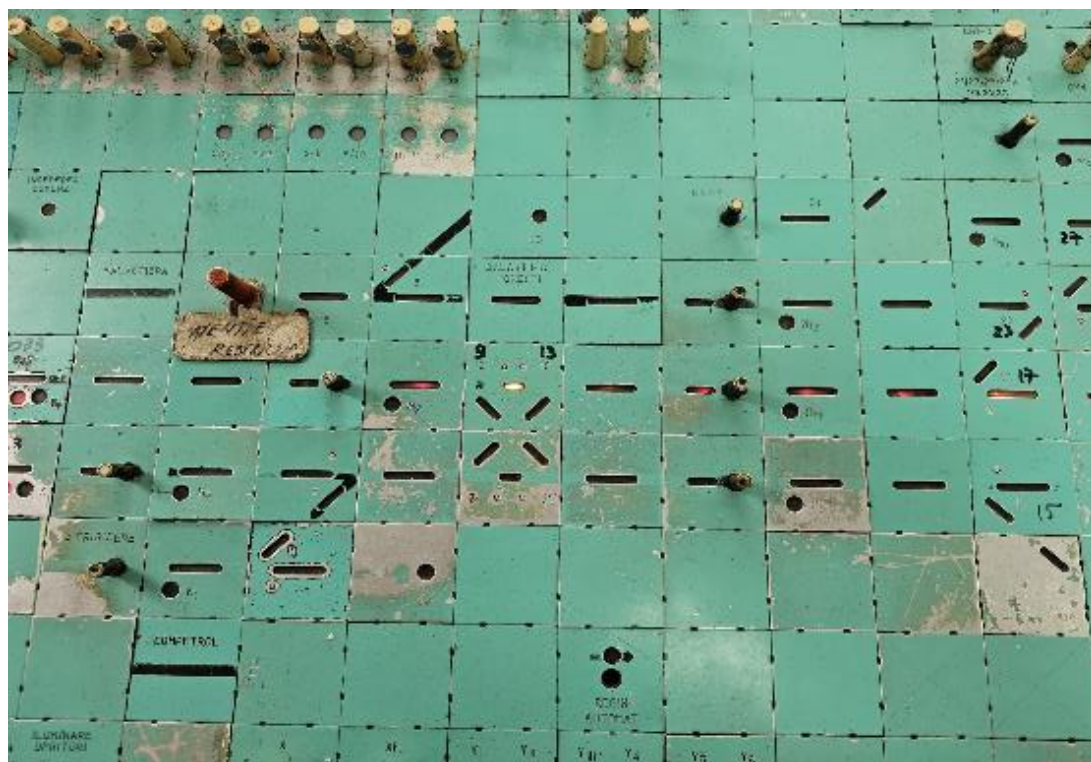
*Foto nr.2: Pupitru de comandă*

Instalația din stația CFR Găești este CED tip CR3 și se află în întreținerea districtului SCB Titu, Secția CT2 București.
