RAPORT DE INVESTIGARE

privind incidentul feroviar produs la data de 22.07.2022 ora 18:10 pe raza de activitate a **Sucursalei Regionale CF Galați** pe secția de circulație Buzău – Adjud (linie dublă, electrificată), între stația CFR Adjud și halta de mișcare Pufești la km 241+000, prin agățarea firului de contact de către un sistem de asigurare și sigilare al unui capac de domă aflat pe poziția „deschis” de la al 13-lea vagon din componerea trenului de marfă nr.67010 (aparținând operatorului de transport feroviar Unicom Tranzit SA)

*Ediție finală
02 noiembrie 2022*

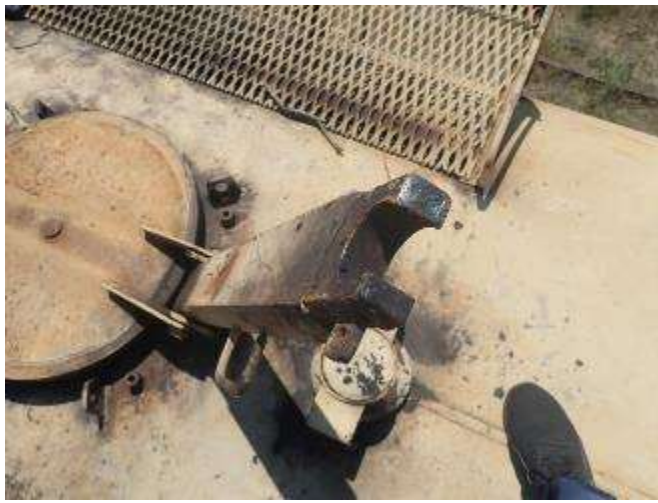
Foto nr.8

- capătul suportului de asigurare al capacului de la domă prezenta urme de arc electric cu topire de material. (**Foto nr.8**)
- suportul de asigurare era în poziție ridicat (rabatat) la un unghi de cca. 120 grade față de poziția orizontală în care se face asigurarea capacului domei; (**Foto nr.8 și Foto nr.9**)
