## RAPORT DE INVESTIGARE

privind incidentul feroviar produs în circulația trenului de călători nr.1654, la data de 23.04.2023 ora 04:05 pe raza de activitate a **Sucursalei Regionale CF Galați** pe secția de circulație Buzău – Ploiești (linie dublă, electrificată), între stațiile CFR Buzău și Ulmeni

*Ediție finală  
28 iunie 2023*

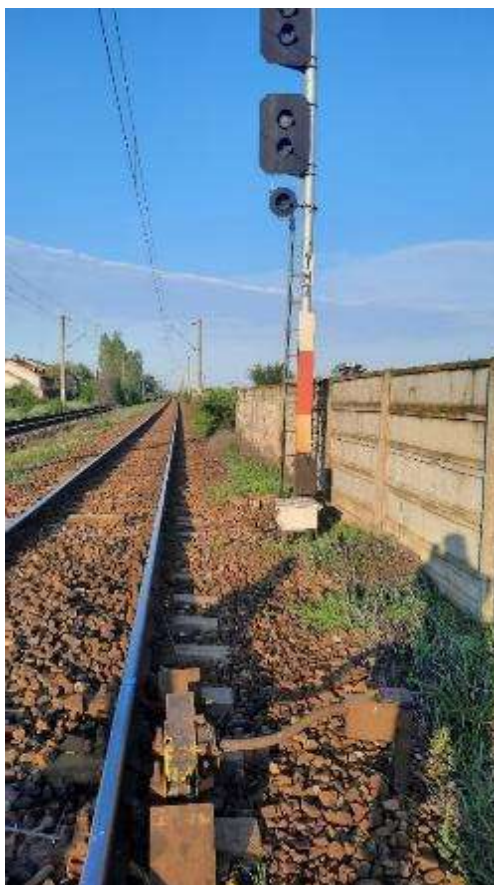
*Foto nr.1 (Traseul în plan orizontal la semnalul de circulație YM al PAM Monteoru)*

Pe secția de circulație Buzău - Ploiești (linie dublă electrificată), în zona producerii incidentului, traseul în plan orizontal este în palier, în sensul descreșterii kilometrajului (**Foto nr.1**).

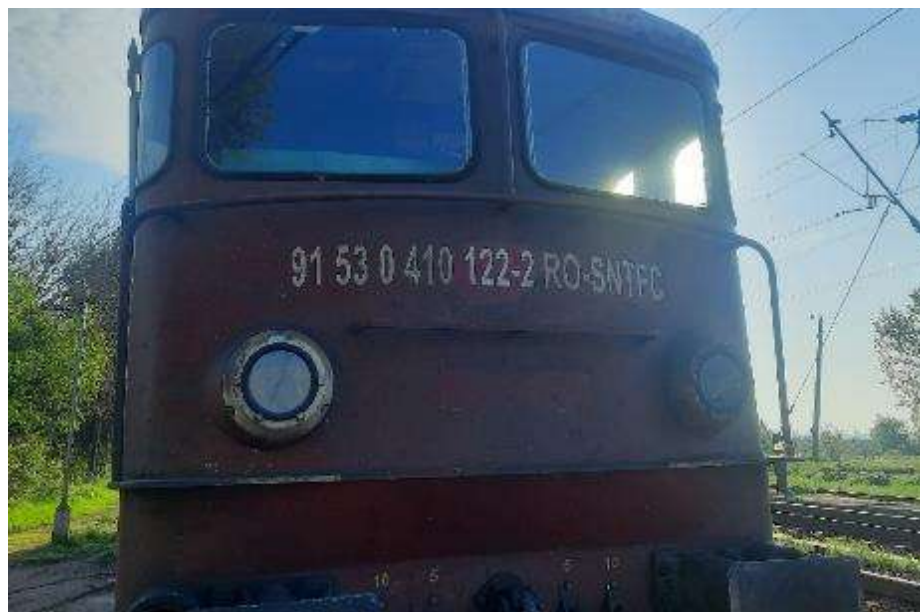
*Foto nr.2 (Locomotiva electrică EA 122)*

După oprirea trenului și constatarea ruperii prezoanelor de fixare a legăturii de gardă în corpul boghiului, la partea din față, corespunzătoare osiei nr.I de pe partea dreaptă în sensul de mers al trenului, mecanicul a transmis și a solicitat la ora 04:15, prin stația RTF, mijloc de ajutor, declarând în același timp locomotiva defectă. După sosirea echipei de intervenție de la Depoul Buzău, legătura de gardă, pe care era montat inductorul locomotivei cât și apărătoarea acestuia, au fost demontate și din cealaltă

Din verificarea specificației tehnice ST26/2010, modificată și completată în anul 2015, pentru locomotivele electrice de 5100 kW și de 3400 kW, elaborată de Societatea de Reparații Locomotive „CFR-SCRL Brașov” SA „CFR SCRL Brașov” SA și avizată de Autoritatea de Siguranță Feroviară Română – ASFR la data 21.12.2017 a reieșit că în cazul reparațiilor de tip RR/RG, la legăturile de gardă sunt prevăzute lucrări de demontare, verificare și înlocuire prezoane dacă se constată că acestea prezintă defecte.

Dacă la data de 25.02.2017, ar fi fost efectuată reparația planificată scadentă de tip RG, cu ocazia demontării și verificării modului de prindere al legăturii de gardă, lucrări efectuate conform specificației tehnice COD:ST 062 - LE 5100 KW, s-ar fi putut identifica eventualele fisuri ale prezoanelor de prindere și fixare a legăturii de gardă și acestea ar fi putut fi înlocuite dacă se constata că prezentau defecte.
