## RAPORT DE INVESTIGARE

al incidentului feroviar produs pe raza de activitate a Sucursalei Regionale de Căi Ferate Brașov în data de **01.05.2023**, între Hm Dumbrăvioara și stația CFR Târgu Mureș Nord, în circulația trenului de călători nr.4511 aparținând SNTFC „CFR Călători” SA, prin lovirea de către ușa deschisă a ultimului vagon din compunerea trenului a unui utilaj aflat în gabaritul de liberă trecere

*Raport final  
19 iunie 2023*

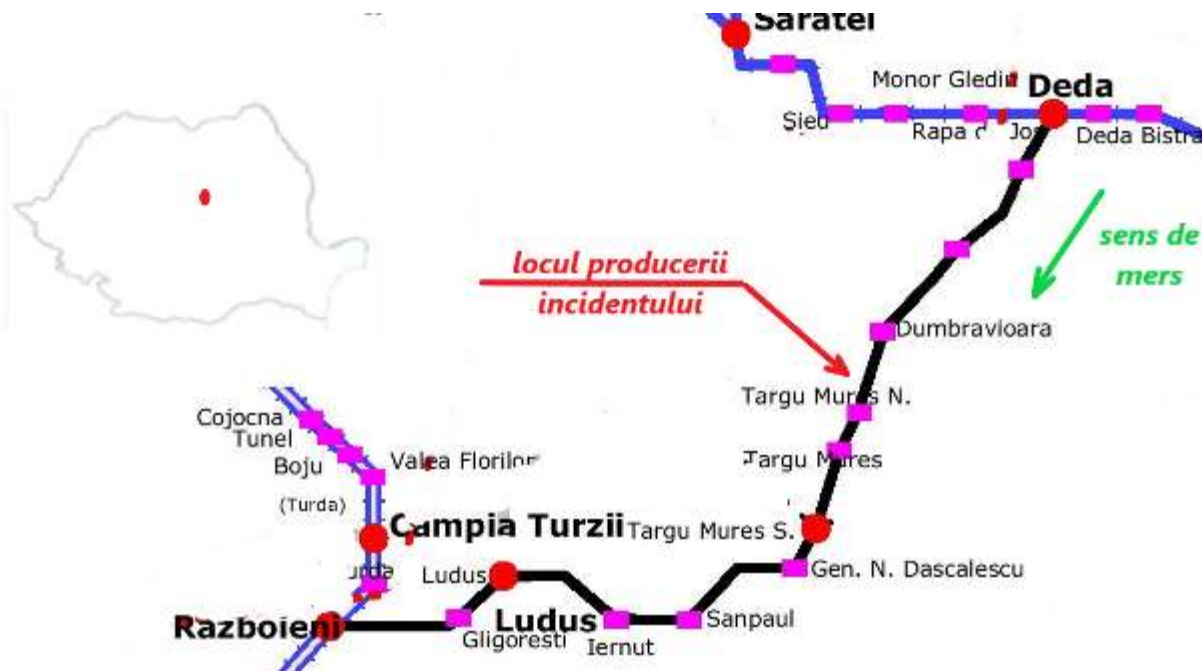
*Figura nr.1 – zona producerii incidentului*

În stația CFR Deda – *figura nr.1* s-a schimbat mijlocul de remorcare, în continuare trenul fiind remorcat cu locomotiva Diesel electrică cu numărul de înmatriculare 92 53 0 601328-3 (**DA 1328**).
