## RAPORT DE INVESTIGARE

privind incidentul feroviar produs la data 20.10.2024,  
pe raza de activitate a Sucursalei Regionale CF București, secția de circulație București - Videle,  
prin lovirea de către amortizorul vertical aferent boghiului nr.2, osia nr.4, de la locomotiva  
EA789, aflată în remorcarea trenului de călători nr.9002, a unui număr de 17 inductori de cale pe  
distanța Zăvestreni - Grădinari

*Ediție finală  
19 martie 2025*

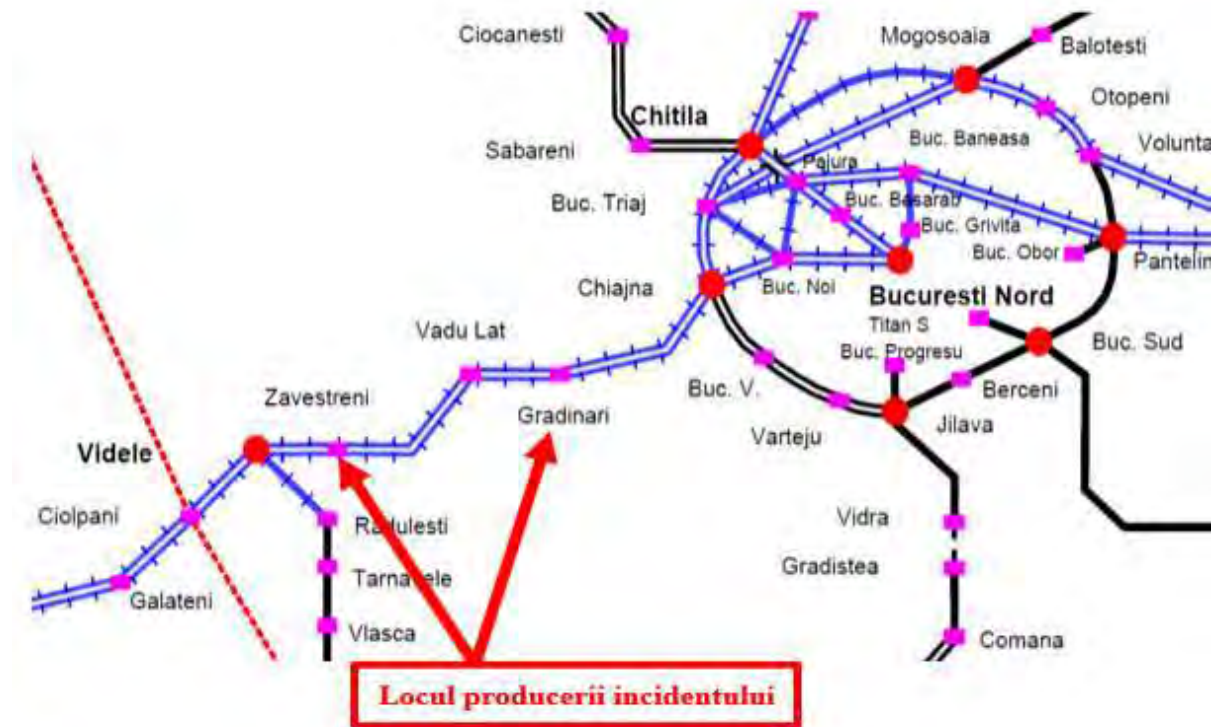
*Schița nr.1 - Locul producerii incidentului*

Locul producerii incidentului este prezentat în schița de mai jos (*Schița nr.1*) și se află situat pe raza de activitate a SRCF București.

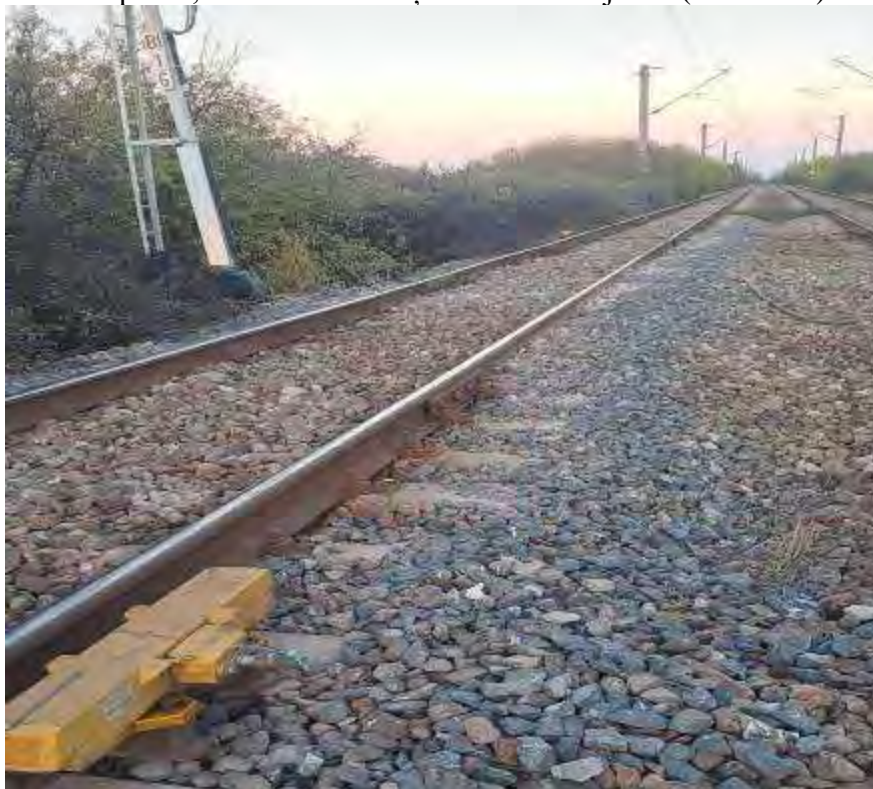
***Foto nr.3***

Pe secția de circulație Videle - București (linie dublă electrificată), în zona producerii incidentului, traseul în plan orizontal este în palier, în sensul descreșterii kilometrajului. (**Foto nr.3**).
