RAPORT DE INVESTIGARE

privind incidentul feroviar produs la data de 15.02.2021 pe raza de activitate a Sucursalei Regionale CF Galați, în stația CFR Comănești, în circulația trenului de călători nr.1541/1541-2, prin lovirea capacului dispozitivului ajutător de manevrare a schimbătorului de cale nr.5, de către tija regulatorului de timonerie tip RL2-350 de la osia nr.3 a locomotivei de remorcă a trenului EA 028

Ediție finală
21 aprilie 2021

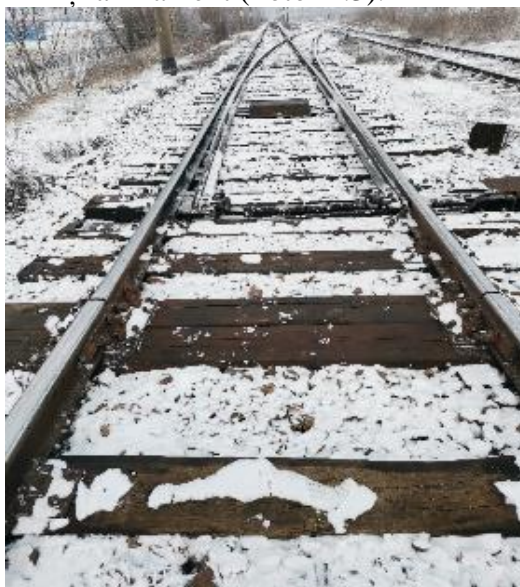
Foto nr.3

Pe secția de circulație Adjud - Siculeni, în stația CFR Comănești, în zona producerii incidentului, traseul în plan al căii ferate este în palier și aliniament (Foto nr.3).
