## RAPORT DE INVESTIGARE

al incidentului feroviar produs pe raza de activitate a Sucursalei Regionale de Căi Ferate Brașov în data de 17.05.2021, în Hm Valea Lungă, în circulația trenului de marfă nr.90939 aparținând Rail Force SRL, prin lovirea unor elemente ale infrastructurii feroviare, de către o ușă deschisă a unui vagon din compunerea trenului

*Raport final  
7 iunie 2021*

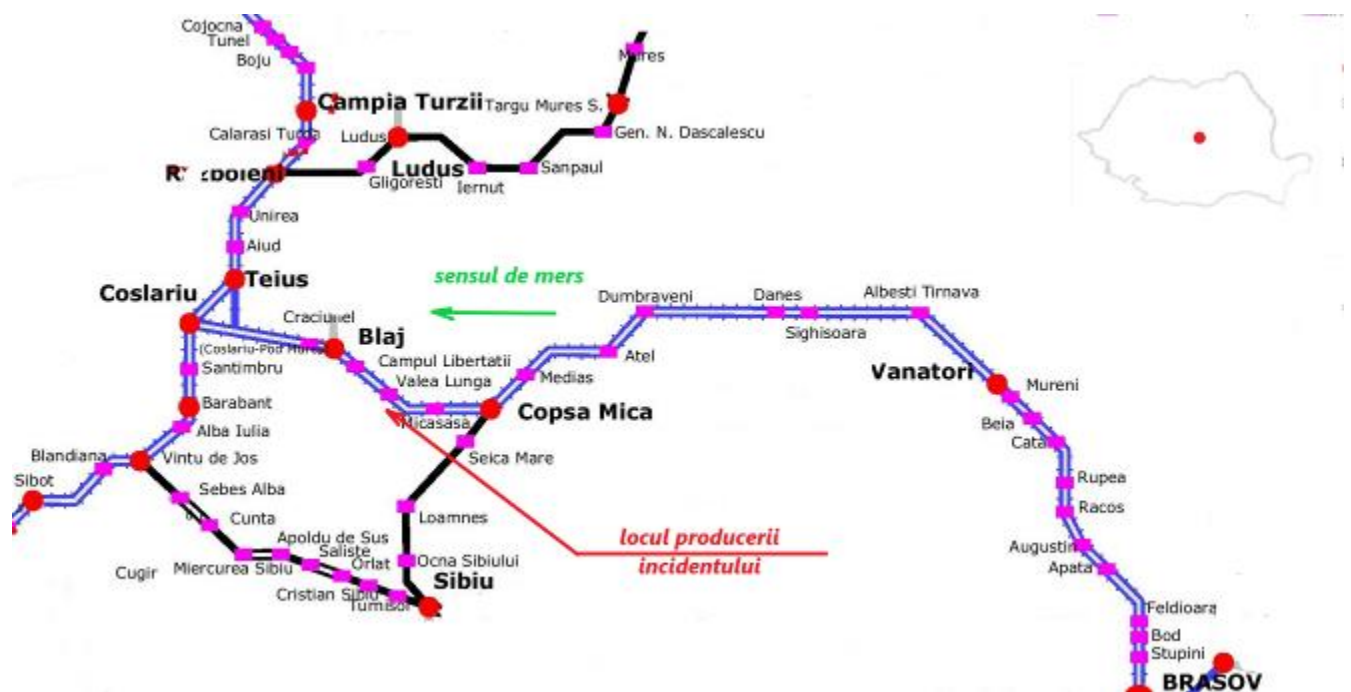
*Figura nr.1 – locul producerii incidentului*

Locul producerii incidentului este situat pe raza de activitate a Sucursalei Regionale de Căi Ferate Brașov, pe secția de circulație Brașov - Coșlariu, linie dublă electrificată (*Figura nr.1*).

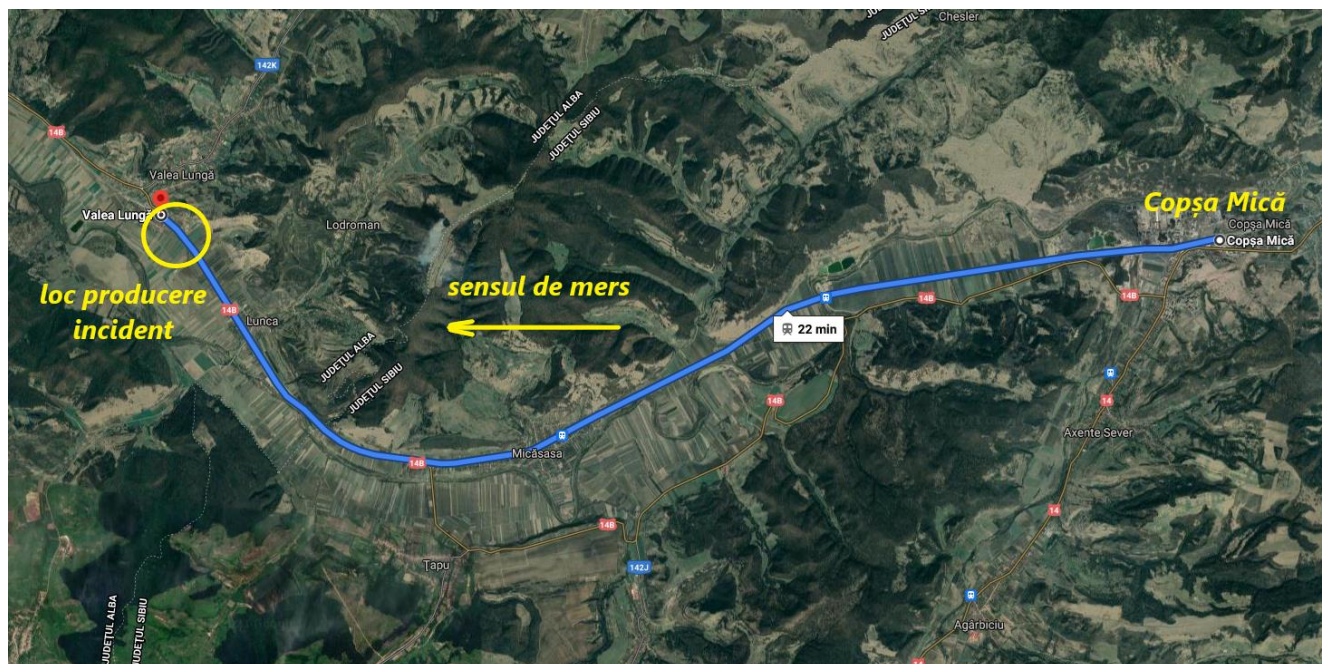
*Figura nr.2 – traseul urmat după ultima oprire a trenului înainte de producerea incidentului*

La trecerea trenului prin Hm Valea Lungă (după 18 km de la plecarea din stația CF Copșa Mică – *figura nr.2*), pe linia III, mecanicul DP care se afla staționată la linia 4, în vederea efectuării unor lucrări în linie curentă pe distanța Valea Lungă – Micăsasa, a observat că o ușă a unui vagon din compunerea trenului nr.90939, pe partea stângă a sensului de mers, era deschisă și a avizat IDM – *figura nr.3*

Conform informațiilor transmise de Secția L9 Alba Iulia și a traseului liniei dintre stația CF Copșa Mică și Hm Valea Lungă (*figura nr.2*), au existat trei curbe cu deviație stânga în sensul de mers al trenului care ar fi putut favoriza deschiderea ușii. Razele acestor curbe au valori mari, de 4404 m (două dintre ele) și 10040 m cea de a treia. Menționăm faptul că toate cele trei curbe nu au supraînălțare. Aceste aspecte, viteza de circulație precum și greutatea ușii, au făcut ca aceste deschideri să nu fie atât de ample pentru a afecta elemente ale infrastructurii feroviare.

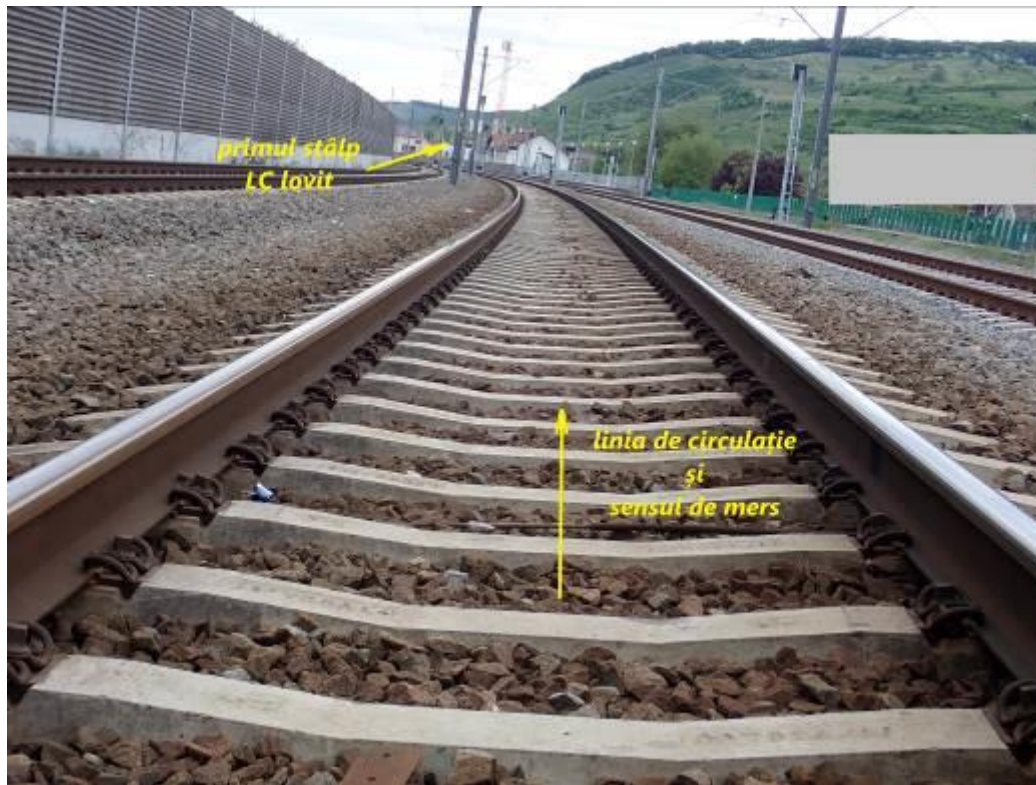
Foto nr.7

În zona producerii incidentului feroviar, suprastructura căii în Hm Valea Lungă, linia III este alcătuită din șină tip E1, montată pe traverse de beton T 17-60, prindere directă SKL 14, curbă cu raza de 1500 m, supraînălțare  $h=130$  mm, poziția  $km\ 362+200 \div 362+700$ . Declivitatea pe linia III este de 5,097 ‰, pantă în sensul de mers al trenului – foto nr.7.

În zona km 362+200 ÷ 362+700, deviația stânga în sensul de mers al trenului a curbei cu raza de 1500 m, supraînălțare h=130 mm și declivitatea de 5,097 ‰, pantă în sensul de mers al trenului (*foto nr.7*) au făcut ca deschiderea ușii să fie maximă și să lovească elementele infrastructurii feroviare, respectiv stâlpi LC și semnale.

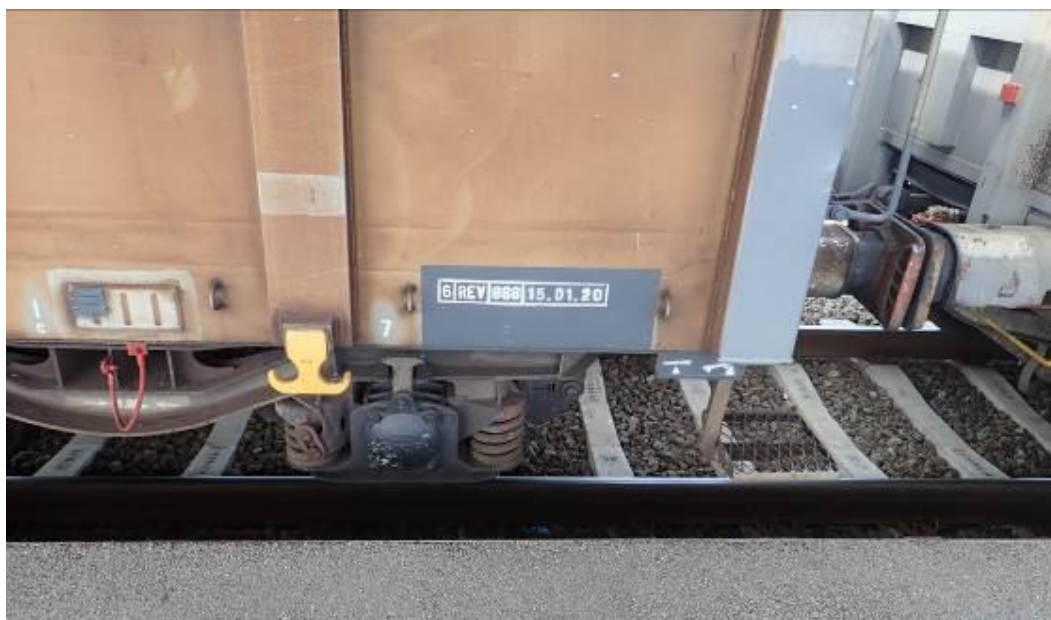
*Foto nr.8*

Vagonul nr.33876735311-7 este un vagon tip Fas. Cutia vagonului este prevăzută cu câte o ușă dublă pe fiecare perete lateral al vagonului. Cele două boghiuri ale vagonului sunt de tip Y 25 CS. Conform informațiilor din Registrul Virtual al Vehiculelor, pus la dispoziție de Rail Force SRL, vagonul a fost construit în anul 1977. Proprietarul și entitatea responsabilă cu întreținerea este ERMEWA SA. Conform înscrisurilor de pe vagon, ultima revizie tip RP a fost efectuată la data de 15.01.2020 la entitatea cu acronimul 888 – *foto nr.8*.

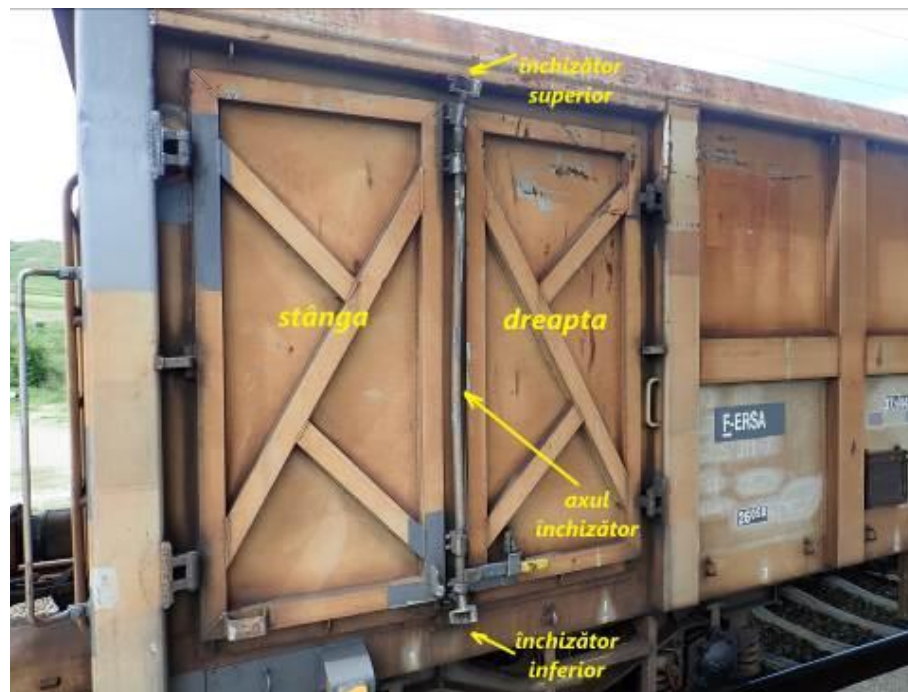
Foto nr.9

Fiecare ușă dublă este formată din două uși simple, stânga/dreapta, articulate de stâlpii cutiei vagonului prin balamale, câte trei pentru fiecare ușă. Cele două uși se închid cu ajutorul unui dispozitiv special format din axul închizător montat pe ușa din stânga cu ajutorul etrierilor de fixare și este prevăzută la capete cu un închizător care pătrunde în fixătorul închizător superior și inferior – *foto nr.9*.

- axul închizător montat pe ușa din stânga prezenta urme de lovire și îndoire – *foto nr.9*;
- la fixătorul superior, un șurub de prindere al etrierului lipsea și etrierul era îndoit – *foto nr.13*;

- închizătoarele superior și inferior nu puteau asigura închiderea regulamentară a ușii prin pătrunderea în fixătorii închizători superior și inferior, dar cele două părți ale ușii se puteau apropia iar mânerul se putea manipula corespunzător în poziția închis cu siguranța blocată – *foto nr.9*;

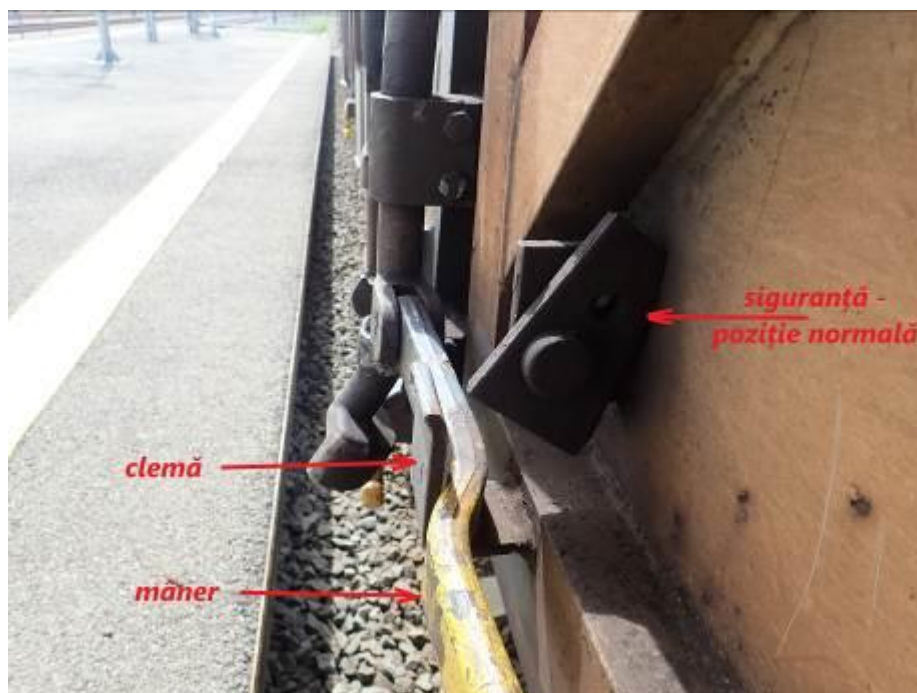
Foto nr.10

Pentru închiderea/deschiderea ușilor, dispozitivul este prevăzut cu un mâner articulat de axul închizător. În poziția închis, mânerul este introdus într-o clemă și asigurat cu o siguranță care în poziție normală, nu permite ieșirea acestuia din clemă și deschiderea ușilor – foto nr.10.

- fixătorii închizători superior și inferior prezentau urme de lovire cu închizătoarele corespunzătoare – *foto nr.15,16*;
- mânerul, clema și siguranța acestuia nu prezentau urme de forțare – *foto nr.10,11*;

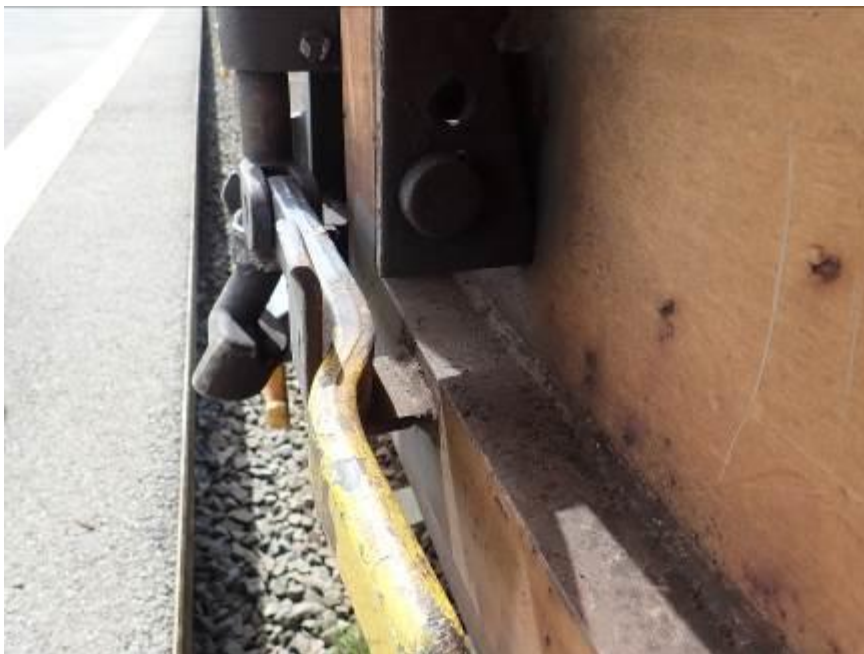
*Foto nr.11*

Pentru eliberarea mânerului din clemă și deschiderea ușilor, siguranța trebuie manipulată manual prin tragere - *foto nr.11*. După manipularea siguranței, care nu poate să rămână singură în această poziție, pentru deschiderea ușilor, mânerul trebuie manipulat în sus, cu forță.

- închizătoarele superior și inferior erau îndoite înspre exterior și prezentau urme de lovire spre interiorul vagonului cu fixătorii închizători corespunzători - *foto nr.11÷14*;
