## RAPORT DE INVESTIGARE

al incidentului feroviar produs la data de 10.11.2021, ora 12:55 în stația CFR Câmpulung Moldovenesc, secția de circulație Suceava – Ilva Mică (linie simplă, electrificată), pe raza de activitate a Sucursalei Regionale CF Iași, în circulația trenului de marfă nr.80672 (aparținând OTF Grup Feroviar Român SA) prin depășirea semnalului luminos de intrare Y, care prezenta indicația  
**OPREȘTE fără a depăși semnalul!**

*Raport de investigare – ediție finală  
16 iunie 2022*

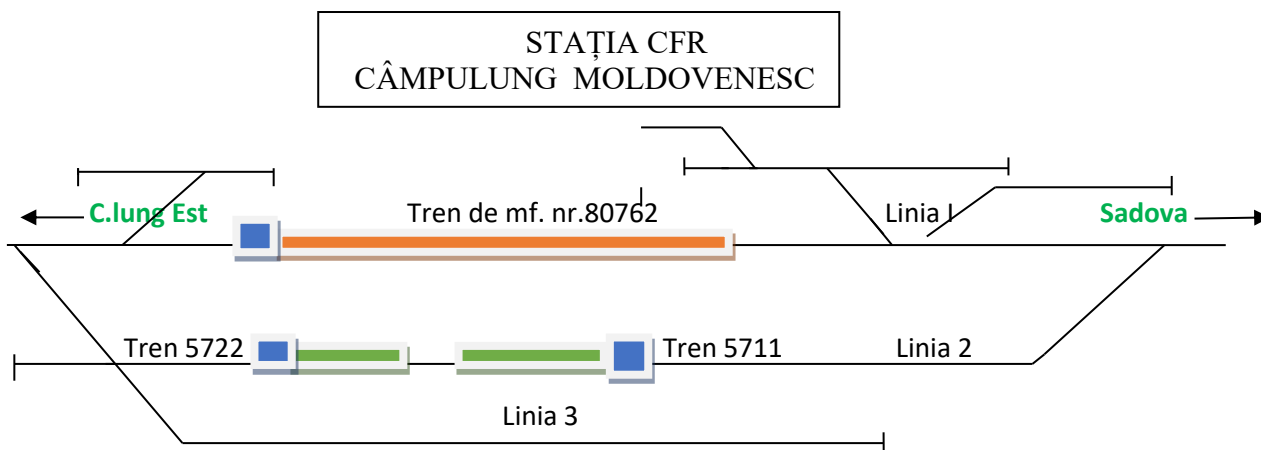
Figura nr.4 – Schița stației CFR Câmpulung Moldovenesc – ocuparea liniilor

Ulterior producerii incidentului și convorbirilor purtate între mecanic și IDM, acesta din urmă s-a deplasat la locomotivă și a înmănat ordin de circulație în baza căruia, la ora 12:59':47" trenul a fost pus în mișcare, a parcurs o distanță de 855 m. și la ora 13:02':56" a fost garat în axa stației CFR Câmpulung Moldovenesc. Urmare solicitării reprezentanților CNCF „CFR” SA, cu acordul conducerii AGIFER, la ora 14:06':36" trenul de marfă nr.80762 a fost expedit la hm Câmpulung Est unde a fost garat la ora 14:19':21" și ulterior reținut pentru investigare. Această operațiune a fost motivată de configurația liniilor din stația CFR Câmpulung Moldovenesc și pentru a nu afecta circulația trenurilor de călători care urmau să treacă (tr. nr.1831 la ora 14:30 și tr. nr.1832 la ora 14:52) sau a trenurilor care erau formate și garate pe linia 2 din stație și urmau să fie expediate (tr. nr. 5711 cu plecare la ora 15:02 și tr. nr.5722 cu plecare la ora 15:11).

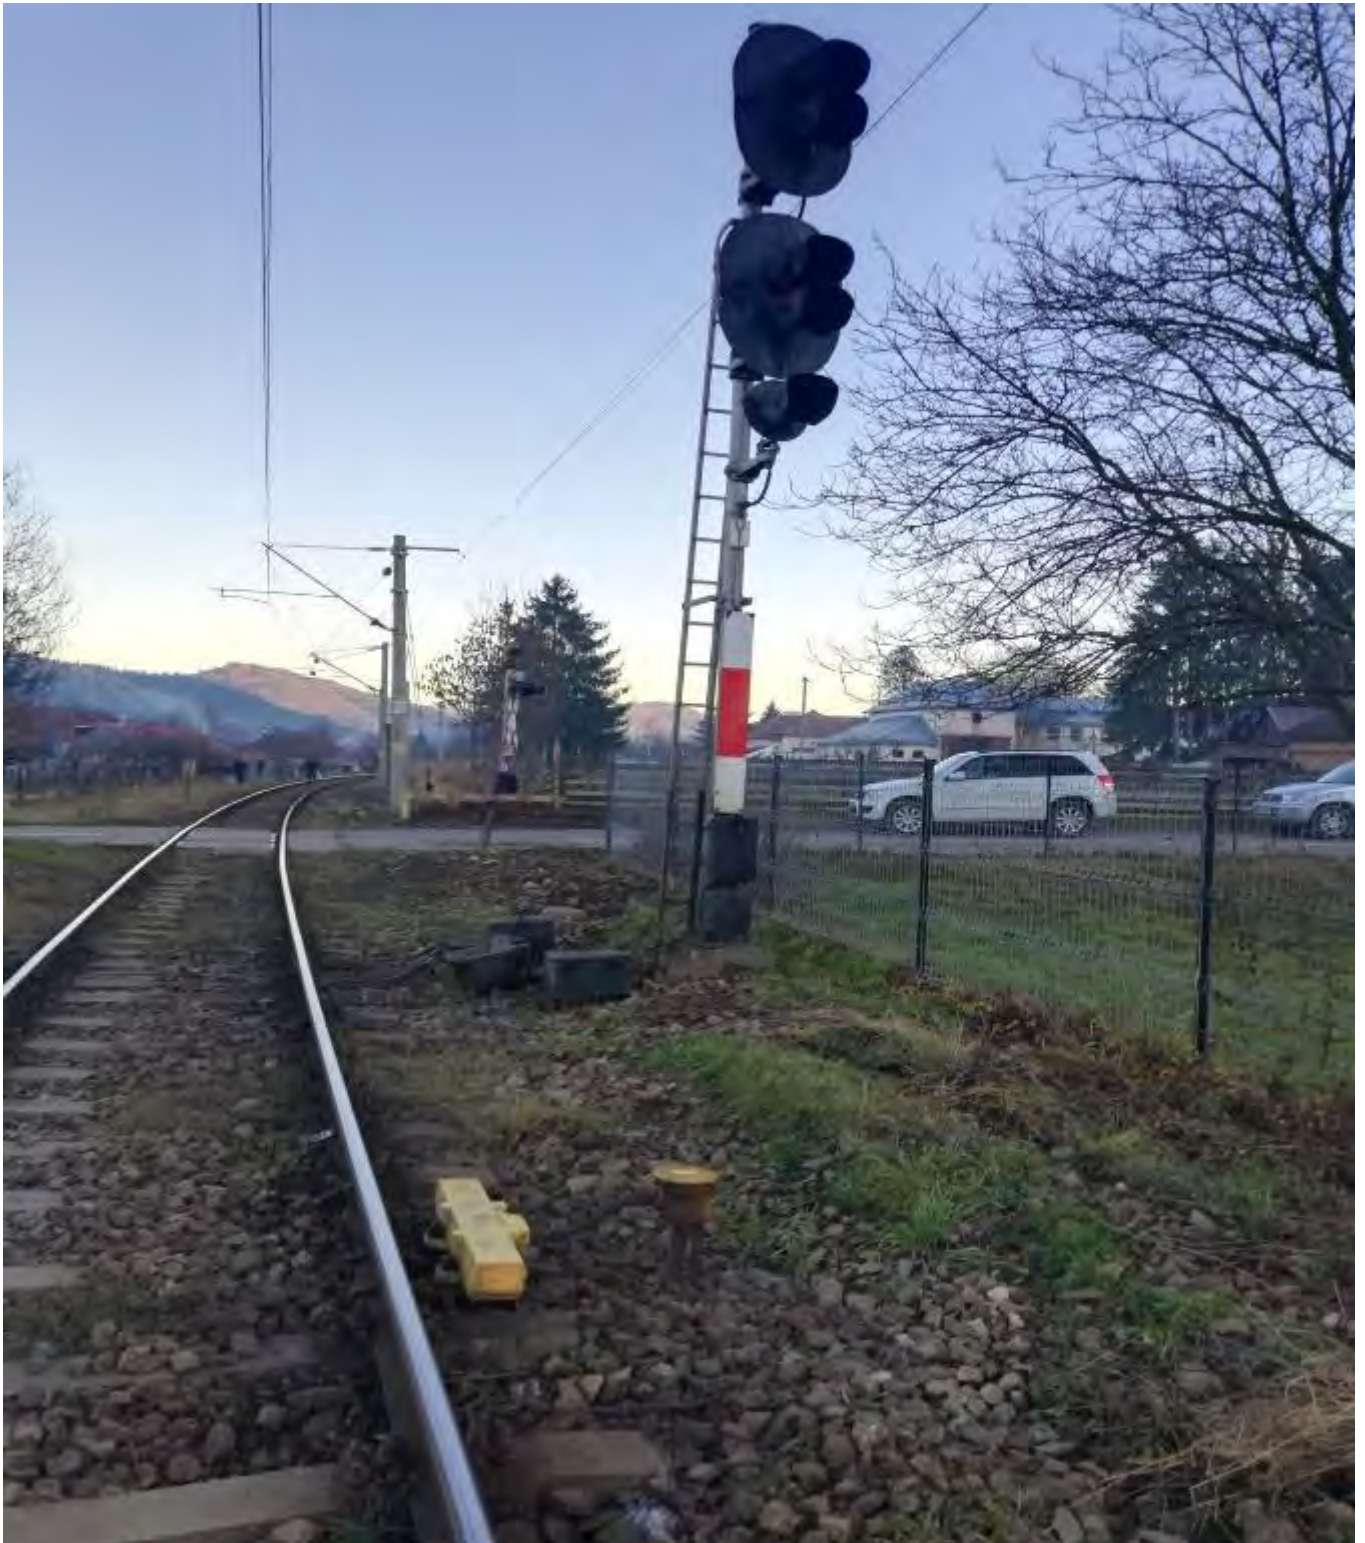
Foto nr.3– Pasajul de trecere la nivel cu calea ferată, situat la km.71+150, imediat după semnalul de intrare Y al stației CFR Câmpulung Moldovenesc

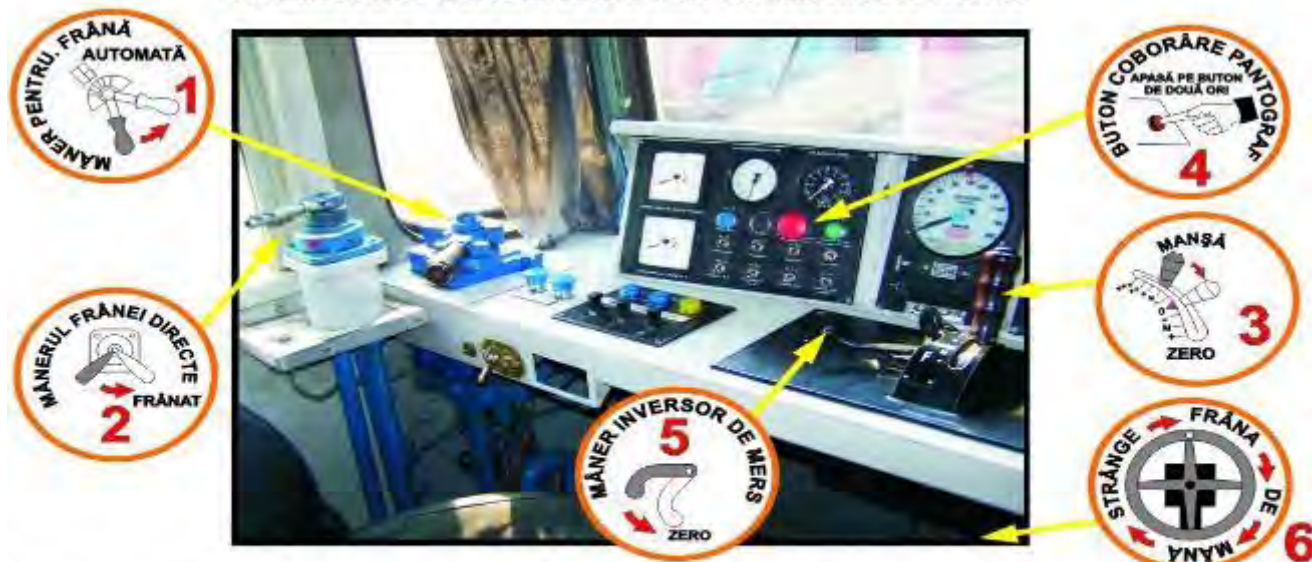
- La locomotiva seria EA modernizată, cu pupitrul de comandă postat în partea stângă a postului de conducere, conform schemei sinoptice de descriere a operațiilor pe care trebuie să le efectueze șeful de tren în cazul pierderii capacității mecanicului, pentru **frânare rapidă**, mânerul robinetului KD2 trebuie manipulat înspre înainte, în sensul de mers al trenului;
