MINISTERUL TRANSPORTURILOR ȘI INFRASTRUCTURII

AGENȚIA DE INVESTIGARE FERROVIARĂ ROMÂNĂ - AGIFER

## **RAPORT DE INVESTIGARE**

al accidentului feroviar produs la data de 04.11.2024, în stația CFR Ploiești Est, la gararea trenului de marfă nr.58496 003, prin deraierea a trei vagoane din compunere

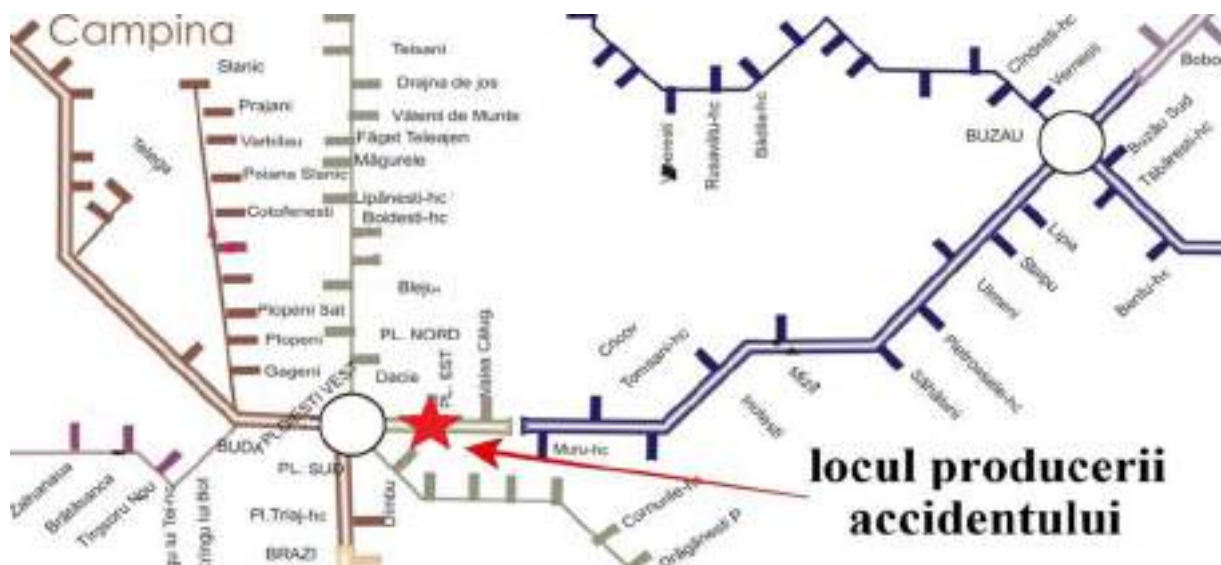
Figure no. 1 – Location of the railway accident

On 4<sup>th</sup> November 2024, at 04:08 o'clock, in the railway county București, track section Ploiești Sud – Buzău (electrified double-track line), at the railway station Ploiești Est, during the stabling on track 4B of the freight train no.58496003 (got by the railway undertaking SC Constantin Grup Rail – Logistic SRL), three wagons of the train derailed in the area of turnout no.29.

As a result of the railway accident, wagon no.37804850796-6 (the third in the train composition, derailed from the last axle in the running direction), wagon no.37804850795-8 (the fourth in the train composition, derailed from all three bogies), and wagon no. 33854850101-8 (the fifth in the train composition, derailed from the first two bogies in the running direction) derailed.

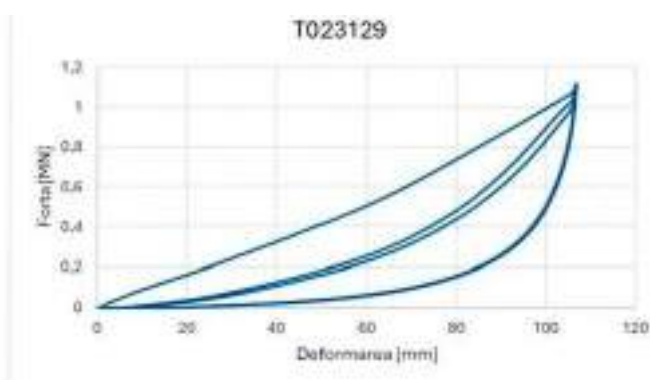
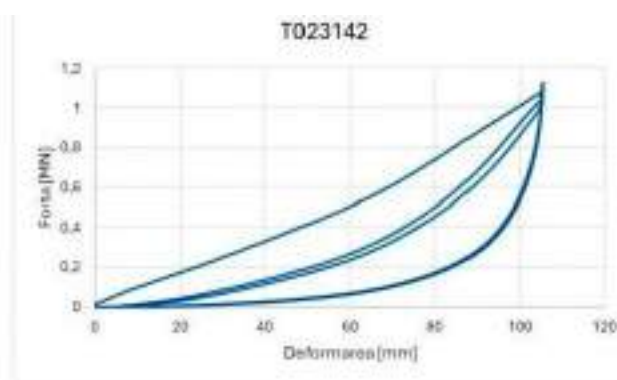
Figura nr.14 - Rezultate încercări tampoane vagon nr.37804850796-6

Dupa teste tampoanelor si-a revenit la lungimea initiala de 619mm.
